# Asbestinventarisatattest

Staatsbaan 7, 3210 Lubbeek

Attestnummer : 20251209-000205.000

Uitgegeven op : 09.12.2025

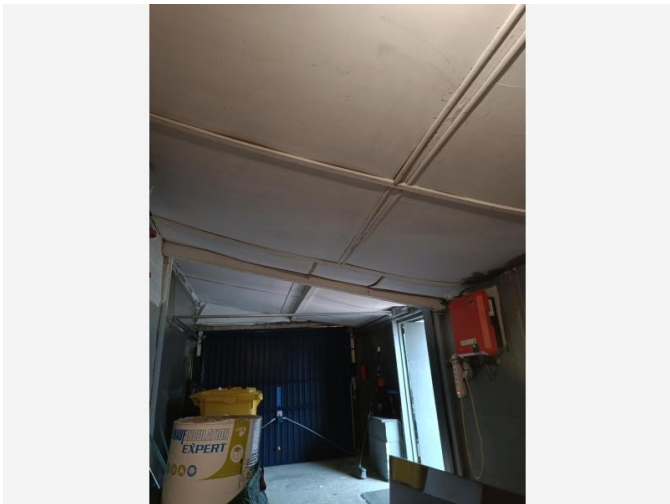
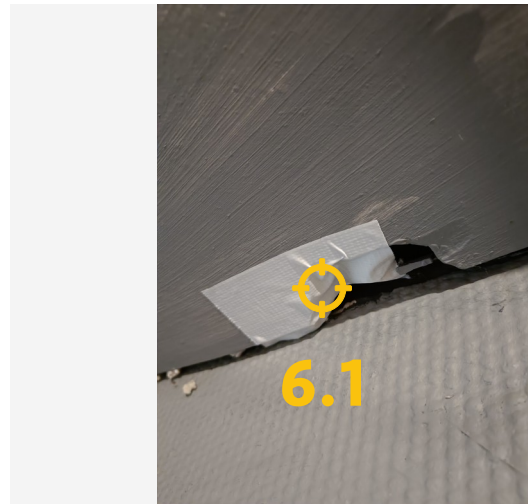
| Identificatiemethode | <p>De asbestdeskundige beoordeelt het materiaal als asbestverdacht en dus asbesthoudend, en dit zonder monstername.</p> <p>Motivatie: De opdrachtgever weigert om het materiaal te laten bemonsteren.</p> |

Verwijder de toepassing zonder deze te breken en vermijd op elk moment stofvorming tijdens de werken. Doe dit door regelmatig het asbestmateriaal te bevochtigen of te fixeren (met water of aangepast fixeermiddel).

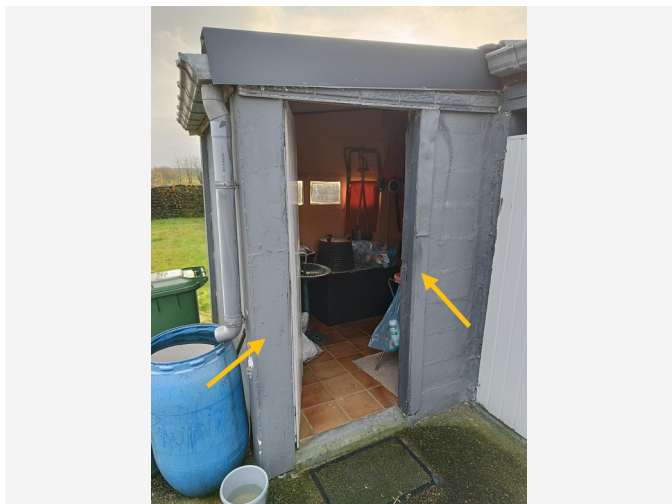
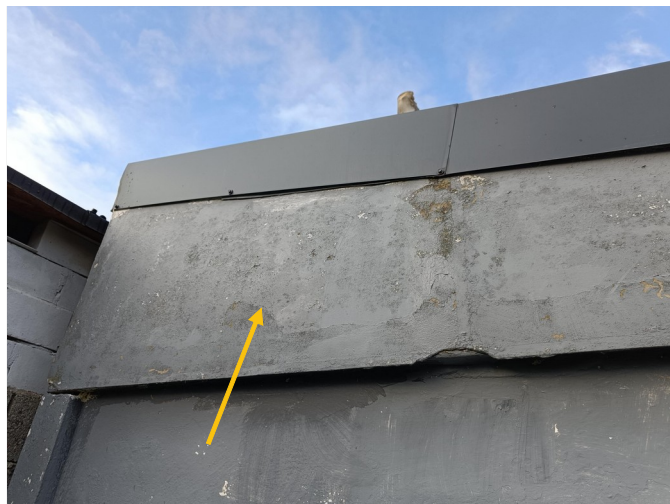
| Identificatiemethode | Een monstername door de asbestdeskundige met laboanalyse door een asbestlabo. |

Verwijder de toepassing zonder deze te breken en vermijd op elk moment stofvorming tijdens de werken. Doe dit door regelmatig het asbestmateriaal te bevochtigen of te fixeren (met water of aangepast fixeermiddel).
