# Asbestinventarisatattest

Solheidestraat 24, 1653 Beersel

Attestnummer : 20250826-000295.000

**Niet-asbestveilig**

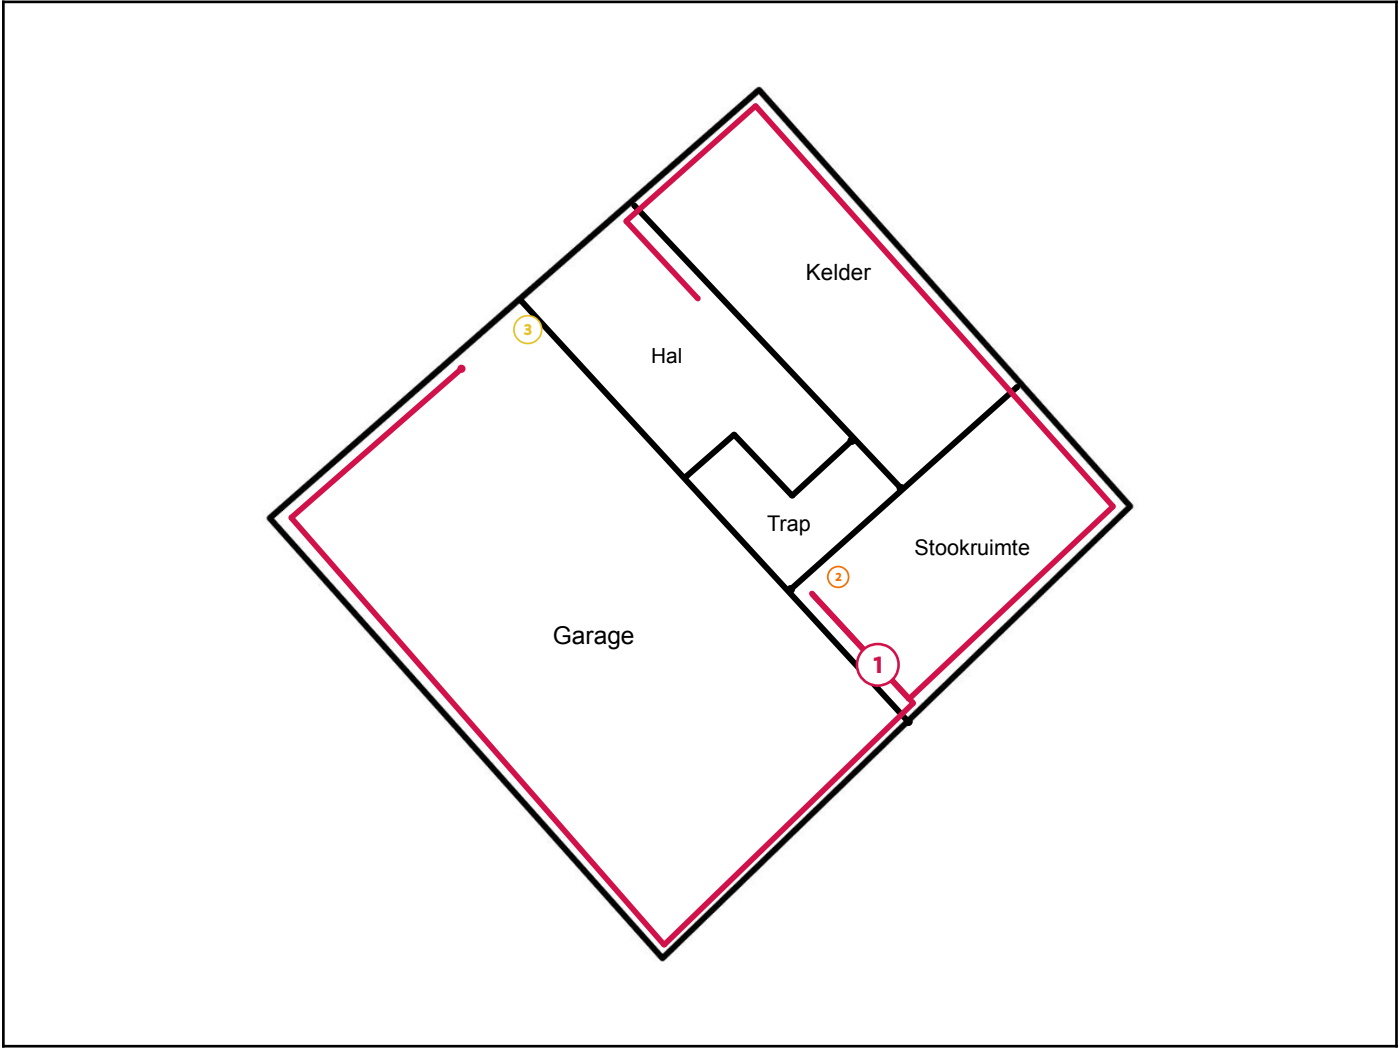
# Plan 1.1: Kelder/garage -1

| Beschrijving | Type | Actie |
|---|---|---|
| 3. Bakeliet teller met bijhorende dozen | Asbestmateriaal | Zorgvuldig beheren |

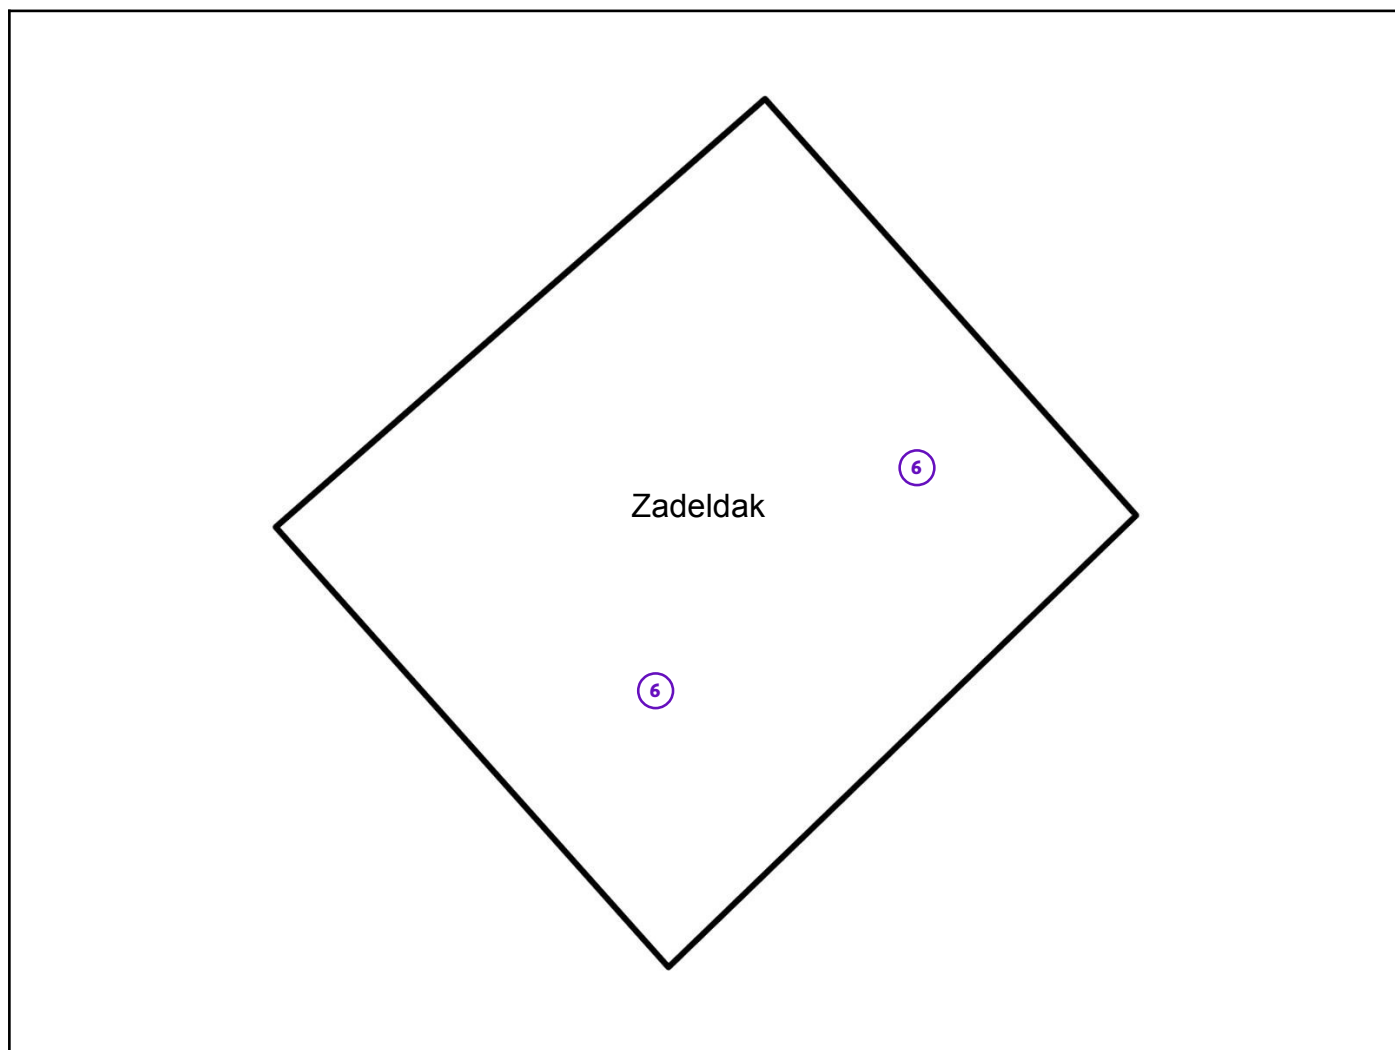
## Plan 1.5: Daken

| Beschrijving | Type | Actie |
|---|---|---|
| 6. Binnenzijde schouwen | Beperking | - |
