# Asbestinventarisatetest

Kerkstraat 33, 3010 Leuven

Attestnummer : 20251113-000302.000

Uitgegeven op : 13.11.2025

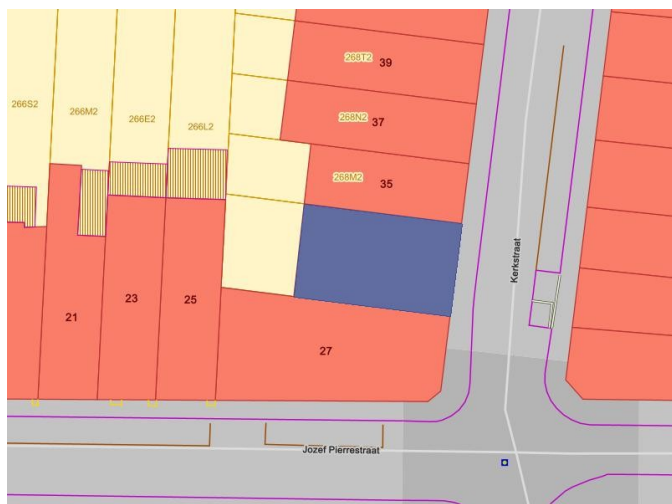
## Zone 1: Woning

Tijdens de inspectie vastgesteld:

- 0 Asbestmaterialen
- 1 Beperking
- 0 Uitsluitingen
- 0 Roerende goederen
- 0 Puin, steenslag, (water)bodem
- 8 Adviezen
- 3 Geen asbest

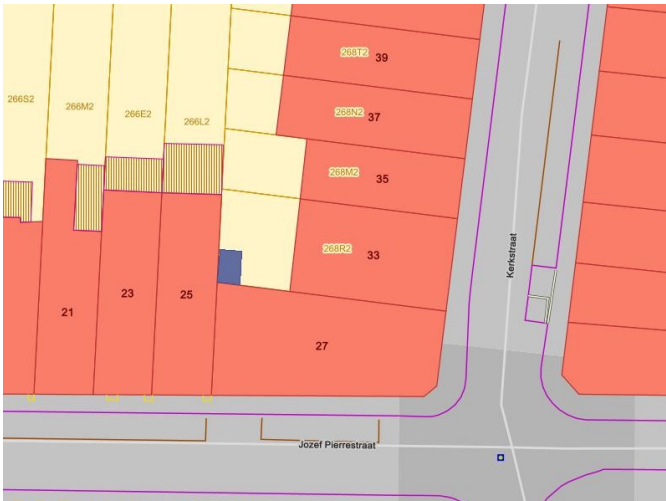
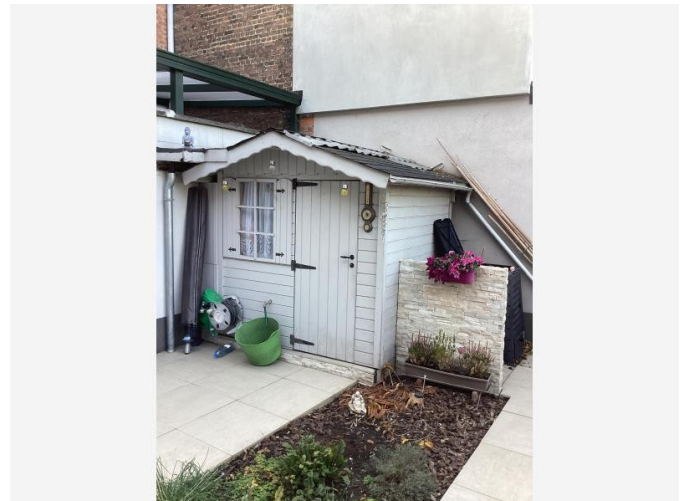
## Zone 2: Tuinhuis

Tijdens de inspectie vastgesteld:

- 0 Asbestmaterialen
- 0 Beperkingen
- 0 Uitsluitingen
- 0 Roerende goederen
- 0 Puin, steenslag, (water)bodem
- 0 Adviezen
- 1 **Geen asbest**
