# Asbestinventarisatetest

Kleistraat 124, 3730 Bilzen-Hoeselt

Attestnummer : 20250929-000382.000

Uitgegeven op : 29.09.2025

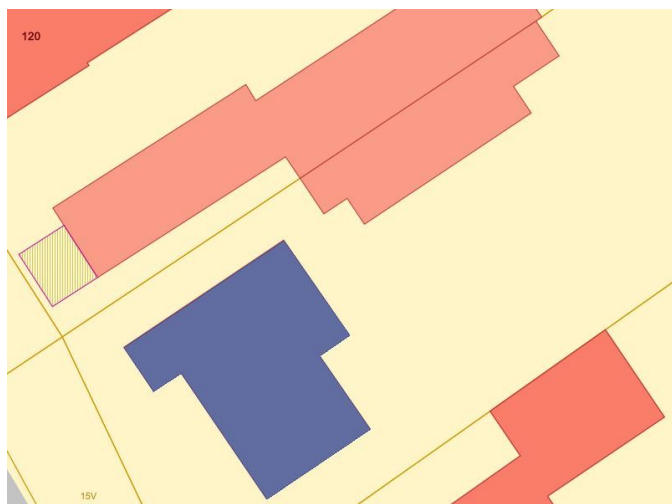
## Zone 1: woning

Tijdens de inspectie vastgesteld:

**1 Asbestmateriaal**

**2 Geen asbest**

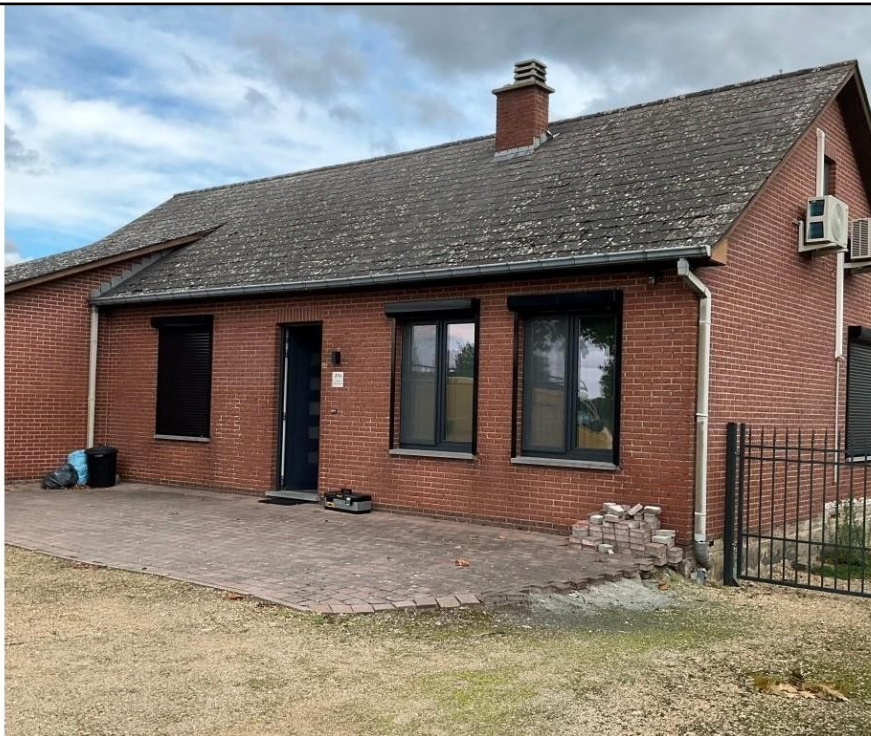
## Plan 1.1: voorgevel

| Beschrijving | Type | Actie |
|---|---|---|
| 1. dakleien | Asbestmateriaal | <a href="#">Verwijderen</a> |

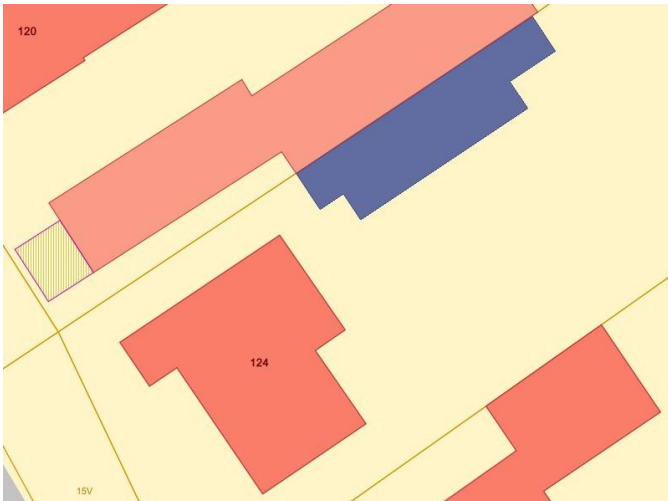
## Zone 2: paardenstallen

Tijdens de inspectie vastgesteld:

- 0 Asbestmaterialen
- 0 Beperkingen
- 0 Uitsluitingen
- 0 Roerende goederen
- 0 Puin, steenslag, (water)bodem
- 1 Advies**
- 0 Geen asbest
