Asbestinventarisatetest

Lierse steenweg 123, 2288 Grobbendonk

Attestnummer : 20250612-000111.000

Uitgegeven op : 12.06.2025

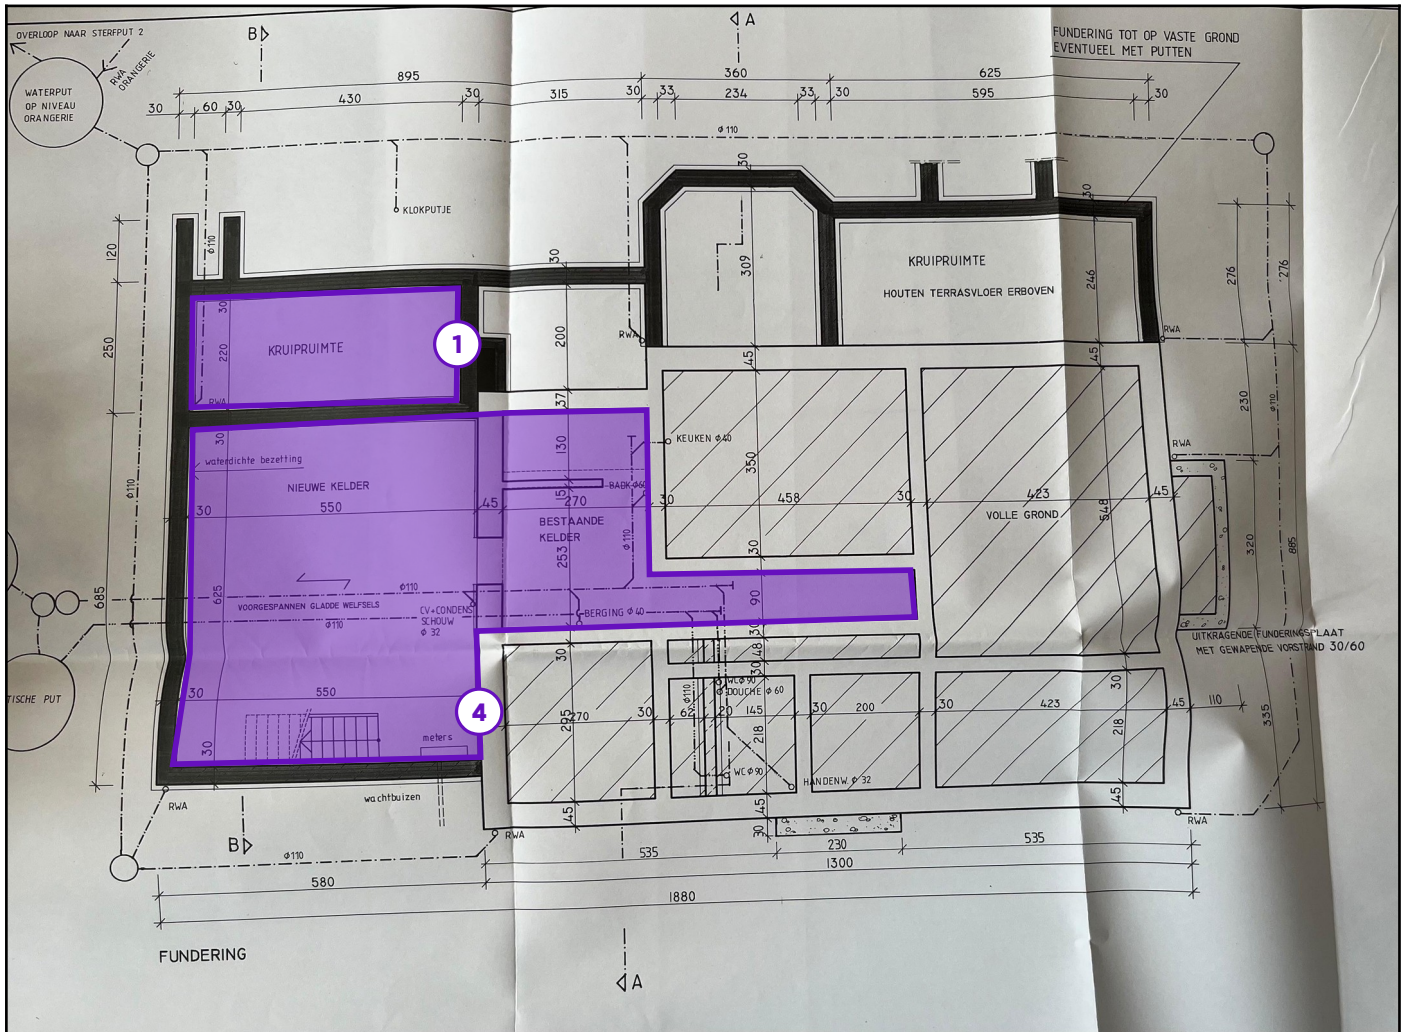
Plan 1.1: Fundering - kelder

Beschrijving	Type	Actie
1. Kruipruimte	Beperking	-
4. Kelder	Advies	-

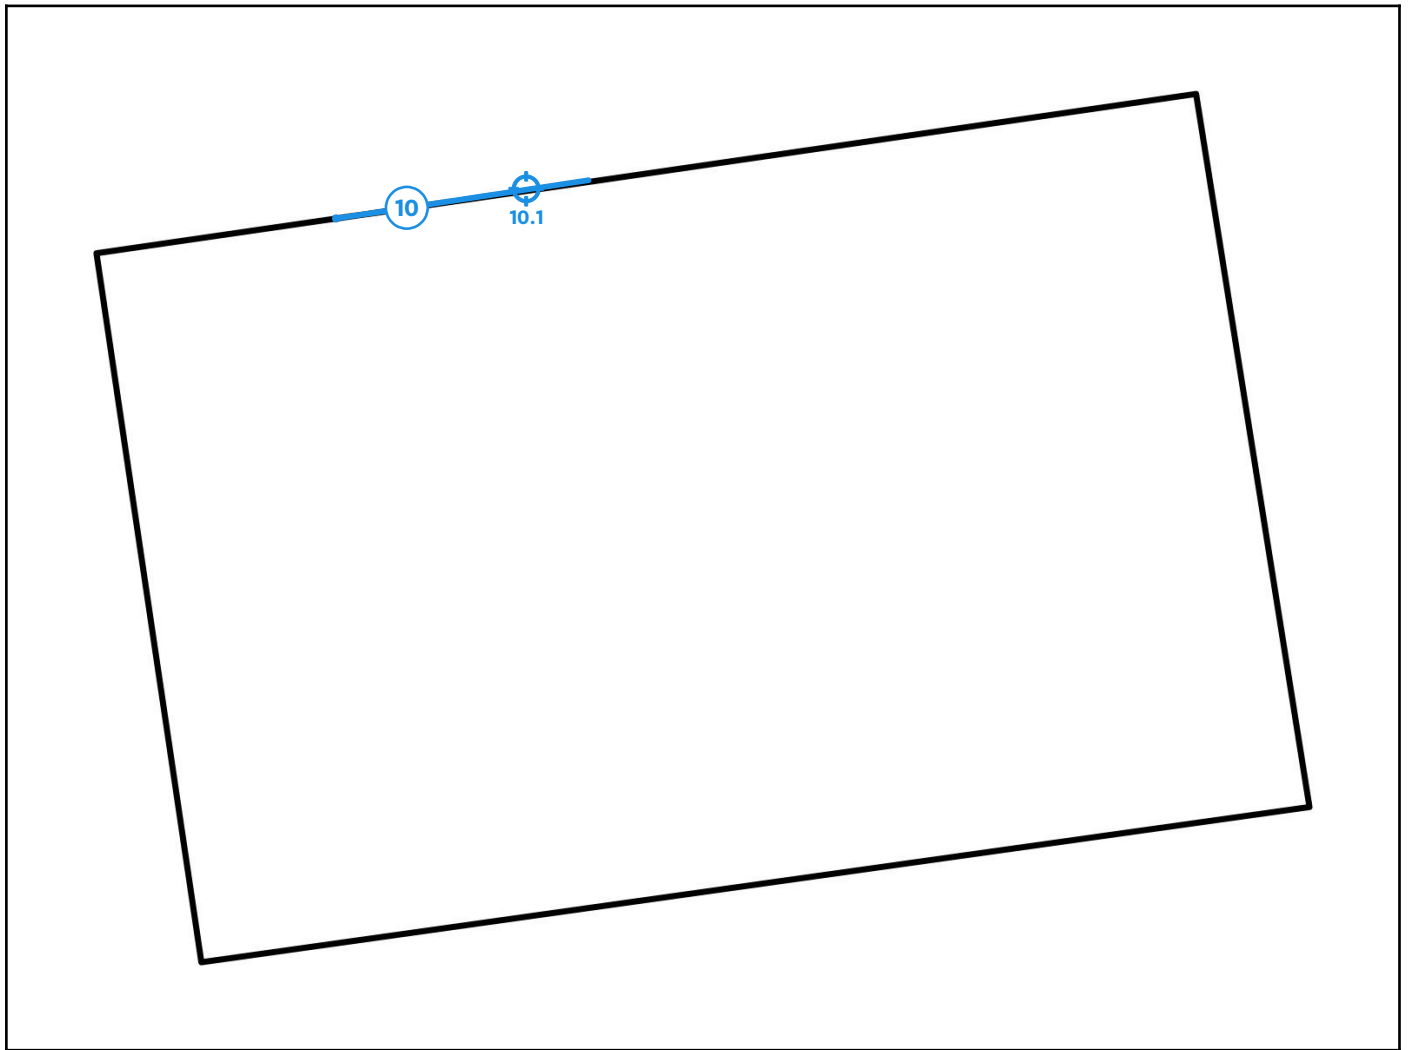
Plan 2.1: Constructie (kippenhok) plan

Beschrijving	Type	Actie
10. Stopverf schrijnwerk/glas	Geen asbest	-
10.1 Code: M03	Puntmonster	-

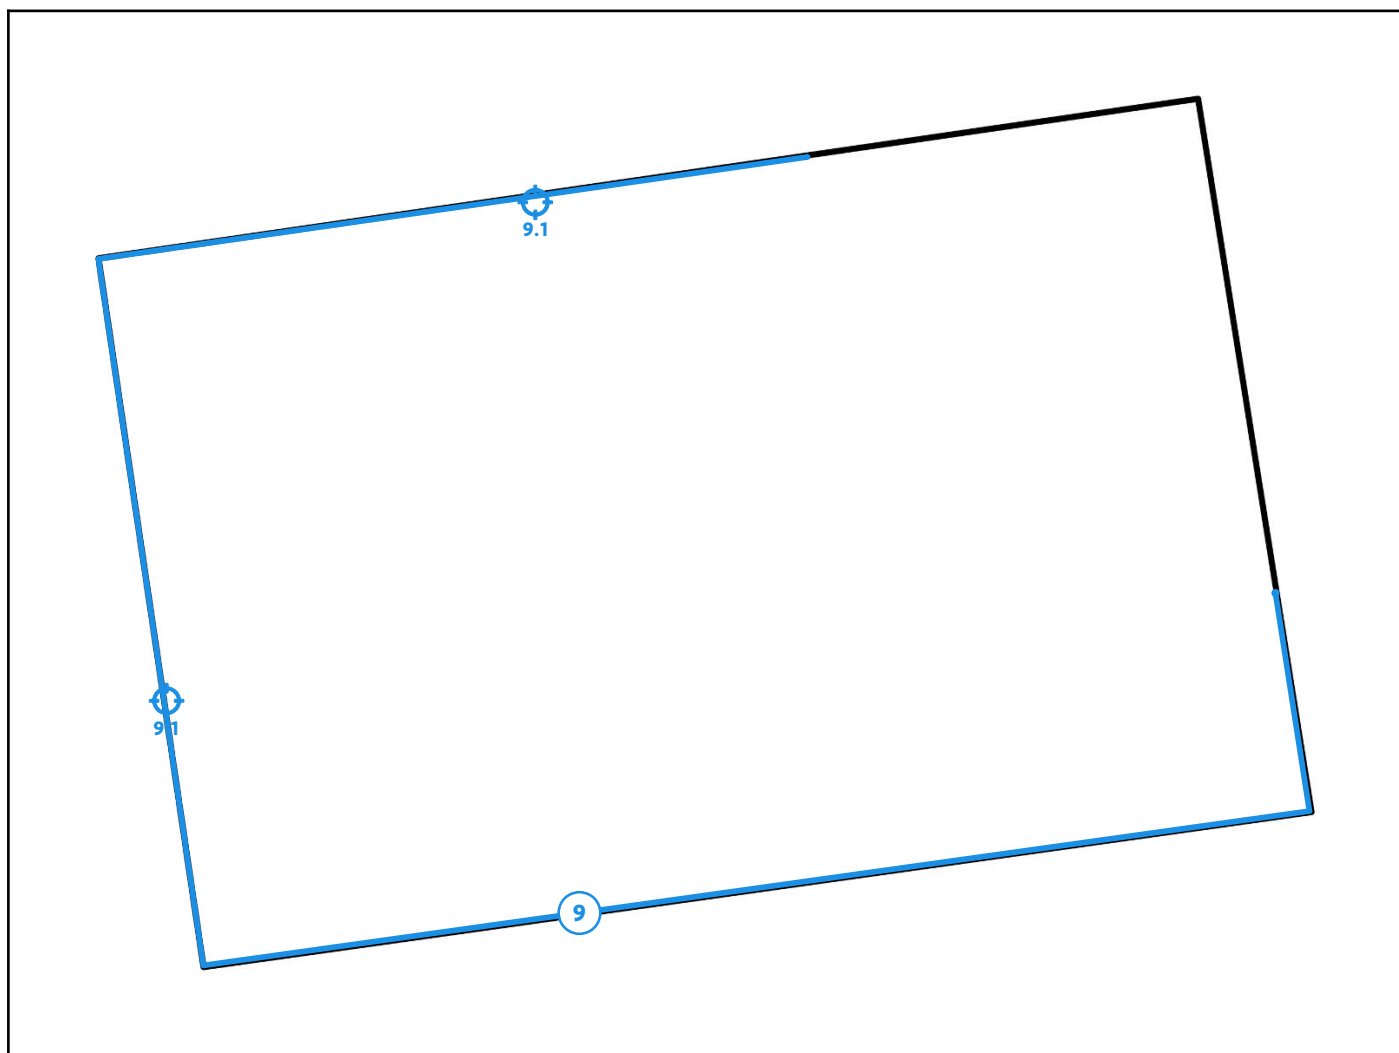
Plan 2.2: Constructie (kippenhok) plan

Beschrijving	Type	Actie
9. Cementering kippenhok	Geen asbest	-
9.1 Code: M01	Mengmonster	-

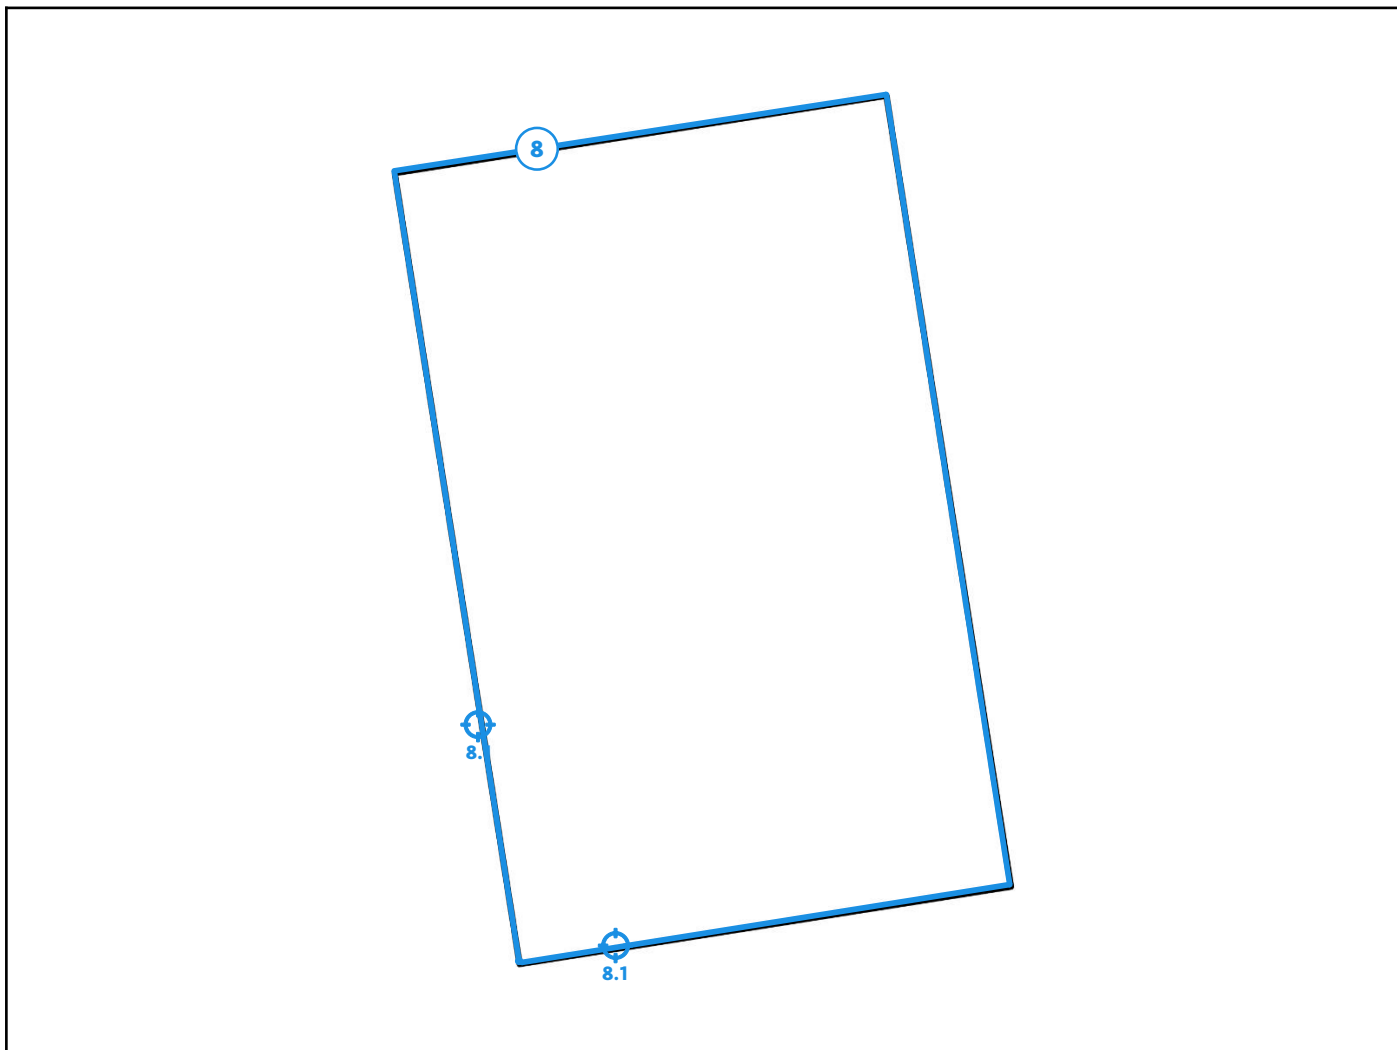
Plan 4.1: Bijgebouw (garage) plan

Beschrijving	Type	Actie
8. Cementering garage	Geen asbest	-
8.1 Code: M02	Mengmonster	-
