# Asbestinventarisatattest

Wespelaarsesteenweg 72, 3150 Haacht

Attestnummer : 20251205-000247.000

**Niet-asbestveilig**

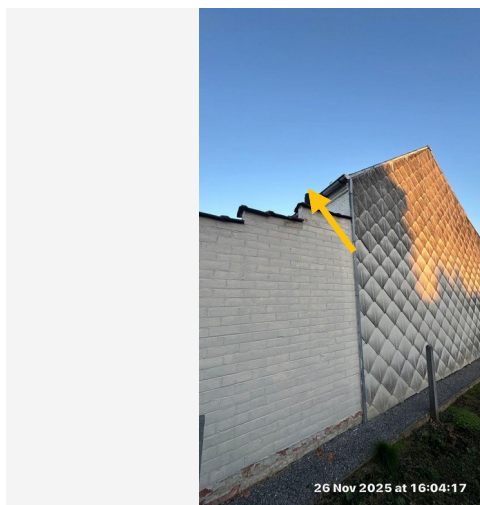
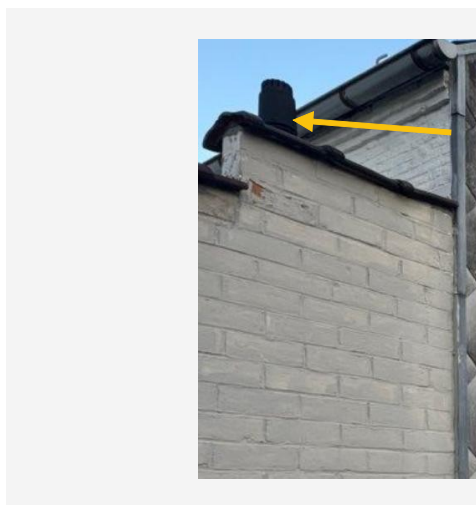
### Fiche 7: Rookgaskanaal (niet verdacht)

| Beschrijving | Notitie | Terug te vinden op plannen |
|---|---|---|
| Fiche 7: Rookgaskanaal (niet verdacht) | Het rookgaskanaal is niet-asbestverdacht. | - |

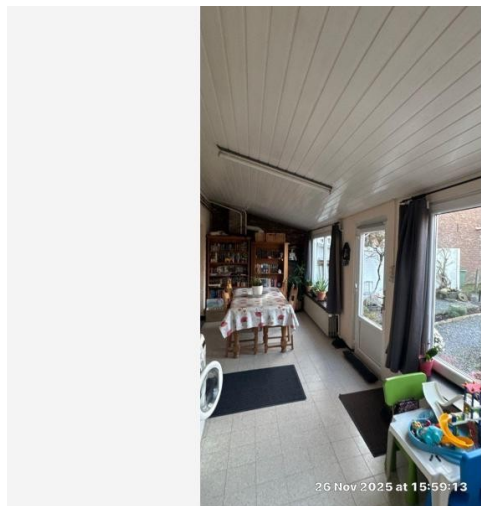
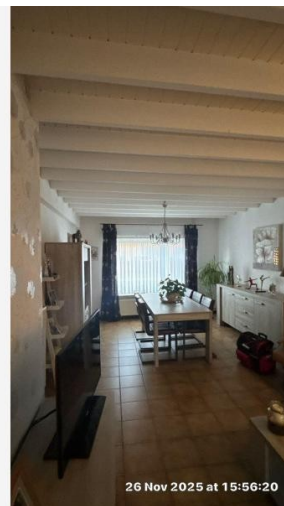
### Fiche 9: Geen pleisterwerk plafond aangetroffen.
