# Asbestinventarisatetest

Heiveldstraat 47, 9120 Beveren-Kruibeke-Zwijndrecht

Attestnummer : **20251210-000410.000**

Uitgegeven op : **10.12.2025**

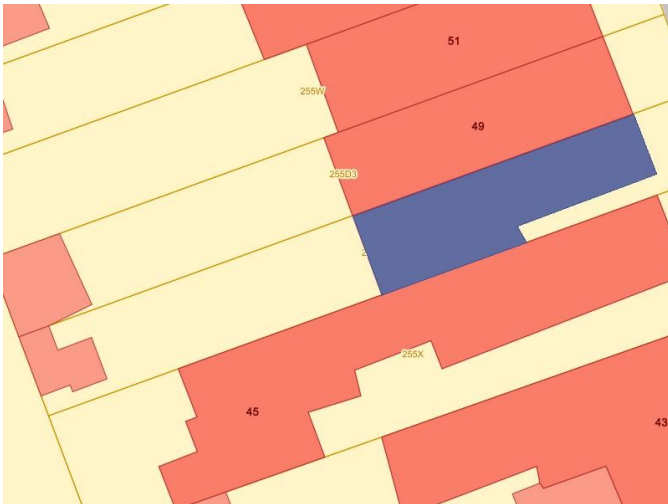
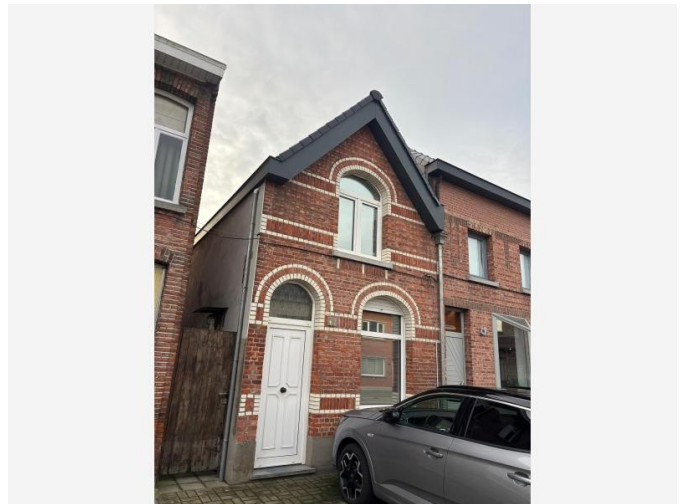
## Zone 1: Hoofdgebouw

Tijdens de inspectie vastgesteld:

- 0 Asbestmaterialen
- 0 Beperkingen
- 0 Uitsluitingen
- 0 Roerende goederen
- 0 Puin, steenslag, (water)bodem
- 0 Adviezen
- 2 Geen asbest**

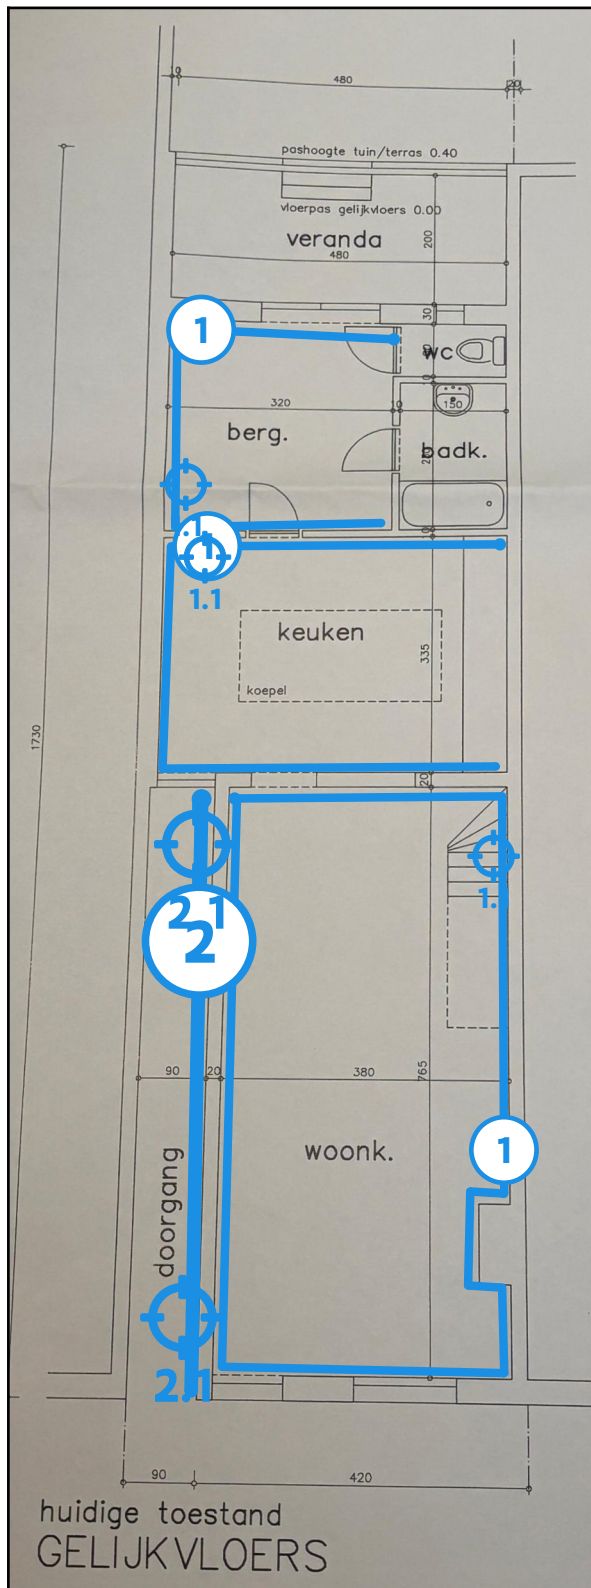
## Plan 1.1: Gelijkvloers

| 2.1 Code: M02 | Mengmonster | - |

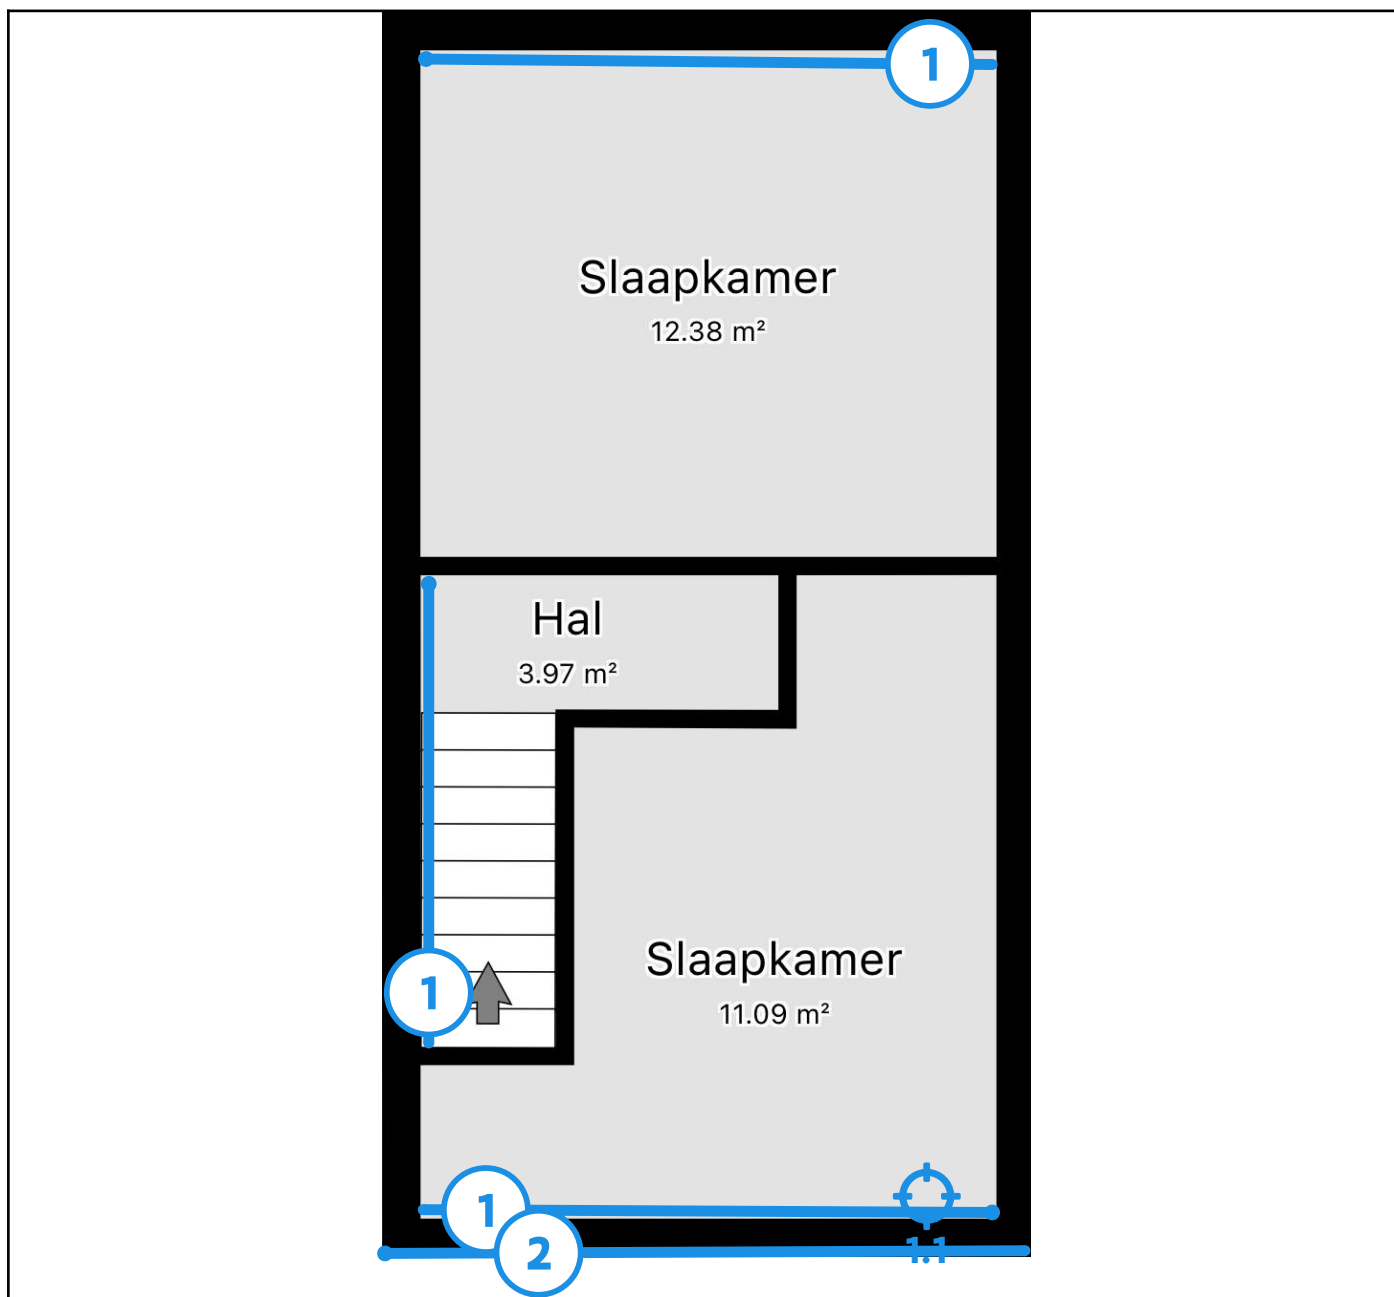
## Plan 1.2: Eerste verdieping

| Beschrijving | Type | Actie |
|---|---|---|
| 2. Crepi zij- en achtergevel | Geen asbest | - |

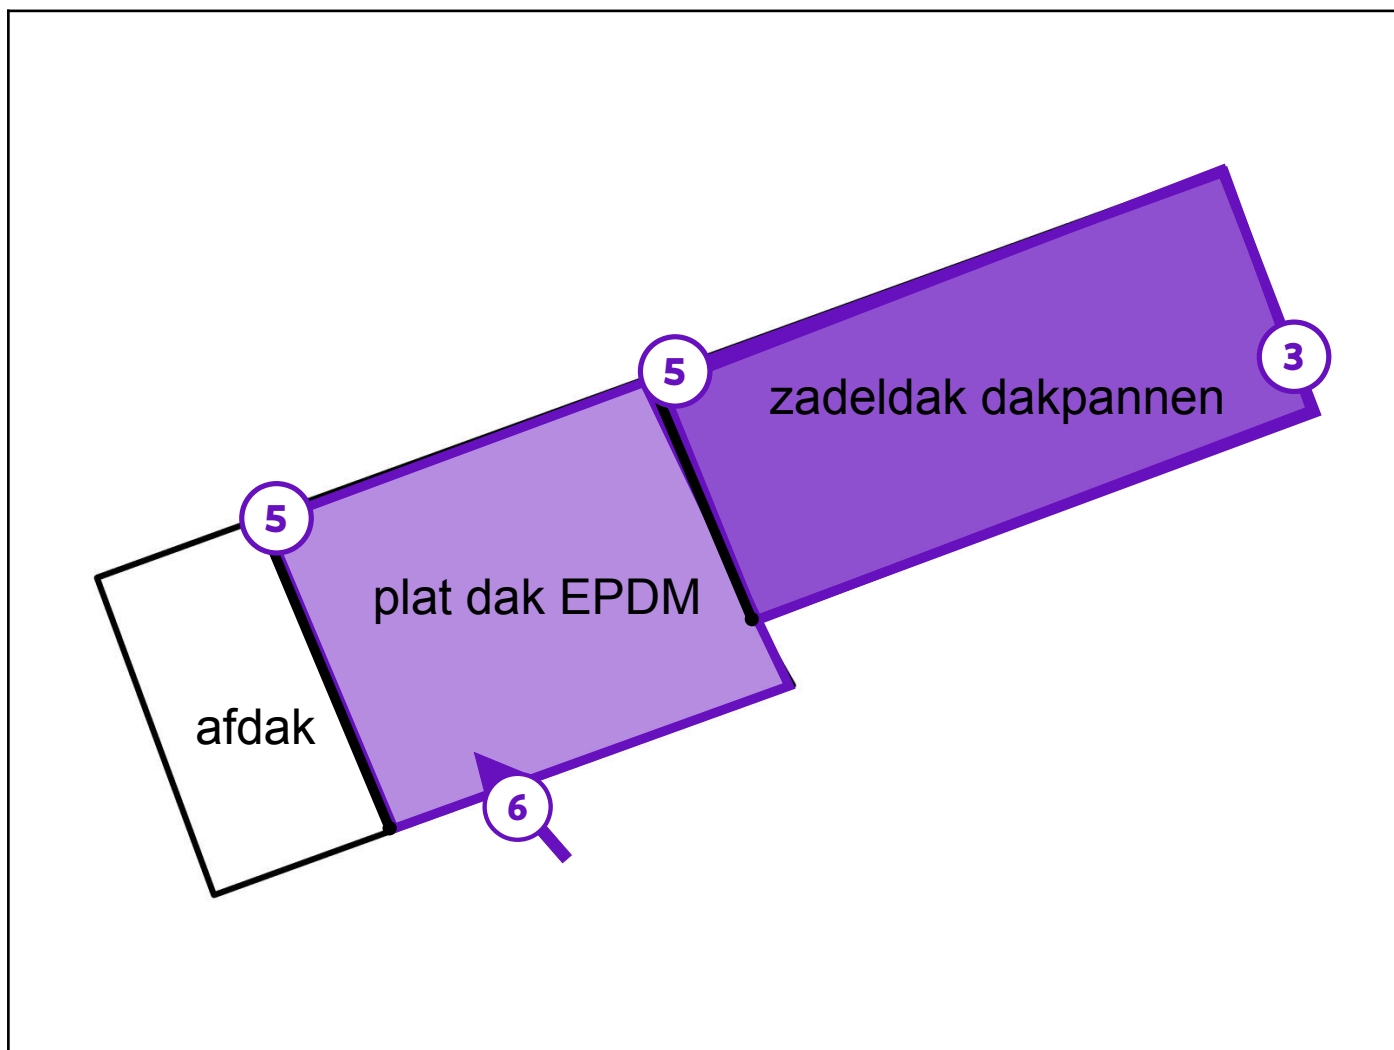
## Plan 1.3: Dakenplan

| Beschrijving | Type | Actie |
|---|---|---|
| 6. Materialen rookgaskanaal | Overige ruimte of materiaal | - |

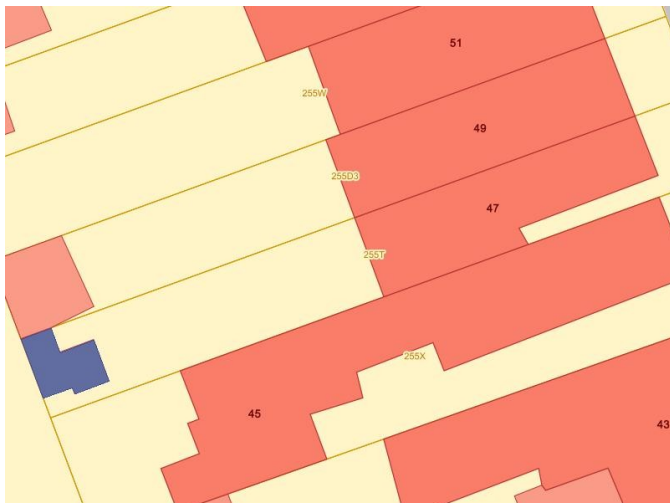
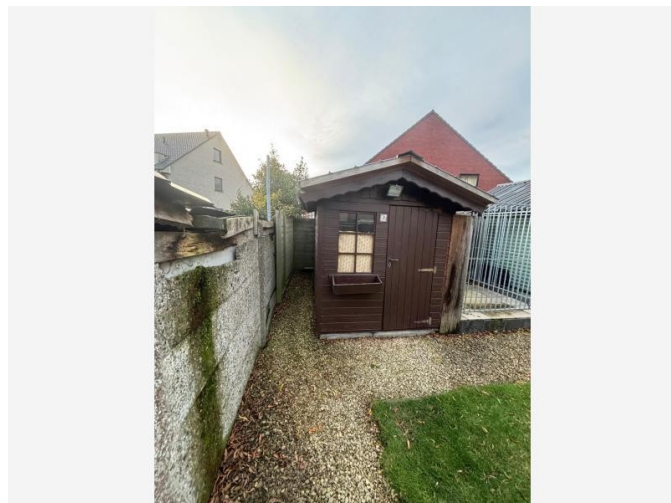
## Zone 2: Bijgebouw

Tijdens de inspectie vastgesteld:

- 0 Asbestmaterialen
- 0 Beperkingen
- 0 Uitsluitingen
- 0 Roerende goederen
- 0 Puin, steenslag, (water)bodem
- 0 Adviezen
- 0 Geen asbest

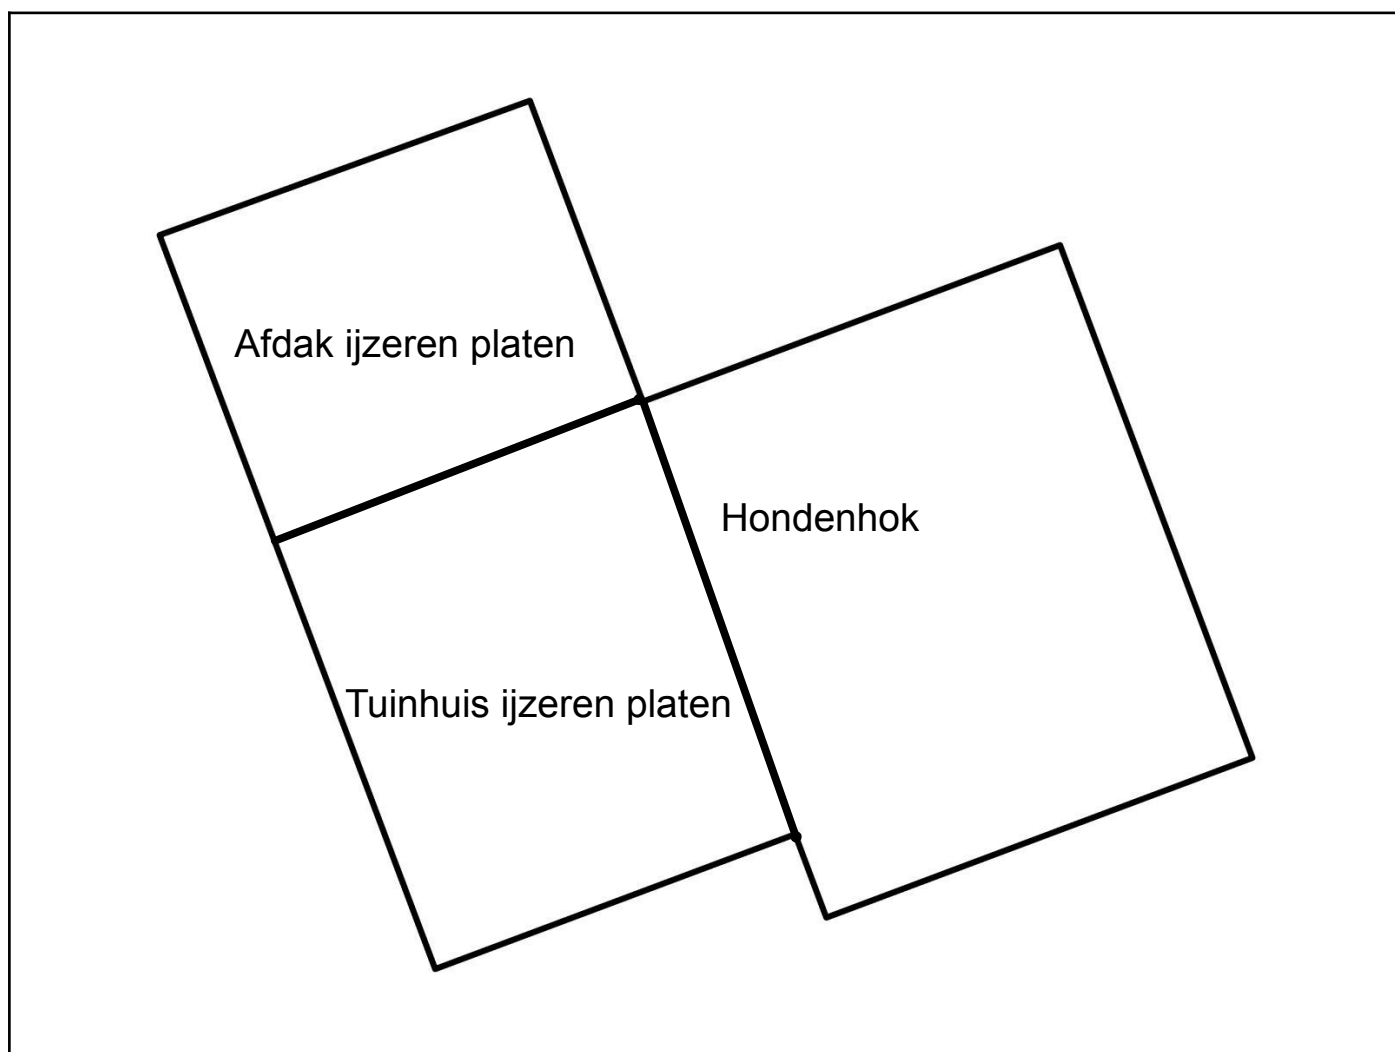
## Plan 2.1: Tuinhuis + hondenhok

Geen asbest
