# Asbestinventarisatattest

Vluchtenboerstraat 37, 9890 Gavere

Attestnummer : 20251211-000157.000

Uitgegeven op : 11.12.2025

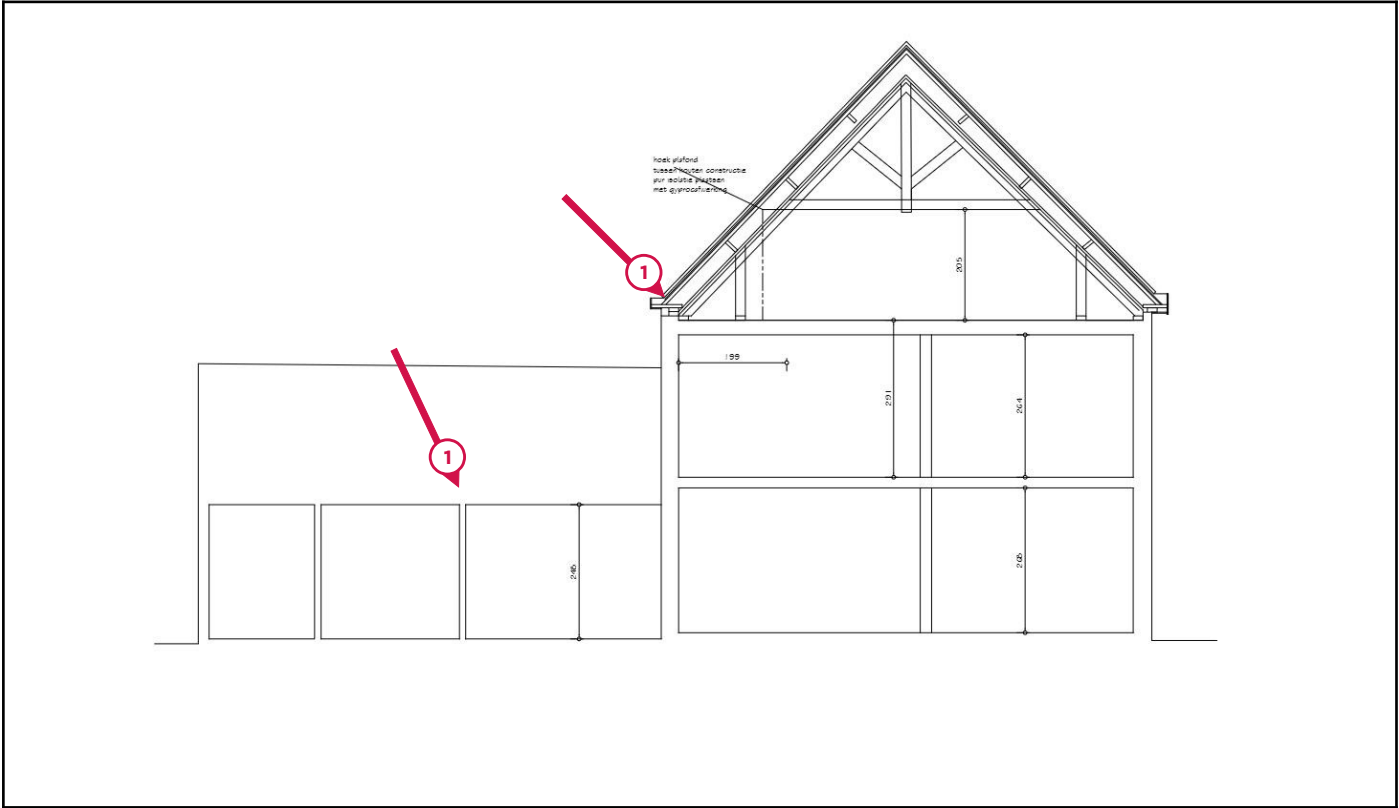
# Plan 1.3: gavere vluchtenboerstraat 37-snede-2

| Beschrijving | Type | Actie |
|---|---|---|
| 1. Afval leien dakgoot | Asbestmateriaal | Dringend verwijderen |
