# Asbestinventarisatattest

Dampstraat 77, 9220 Hamme

Attestnummer : 20251028-000044.000

Uitgegeven op : 28.10.2025

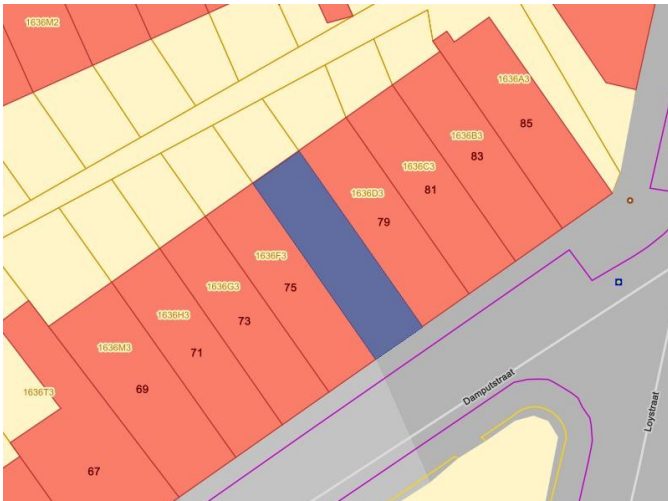
# Zone 1: Hoofdgebouw

Tijdens de inspectie vastgesteld:

**1 Asbestmateriaal**

**2 Geen asbest**

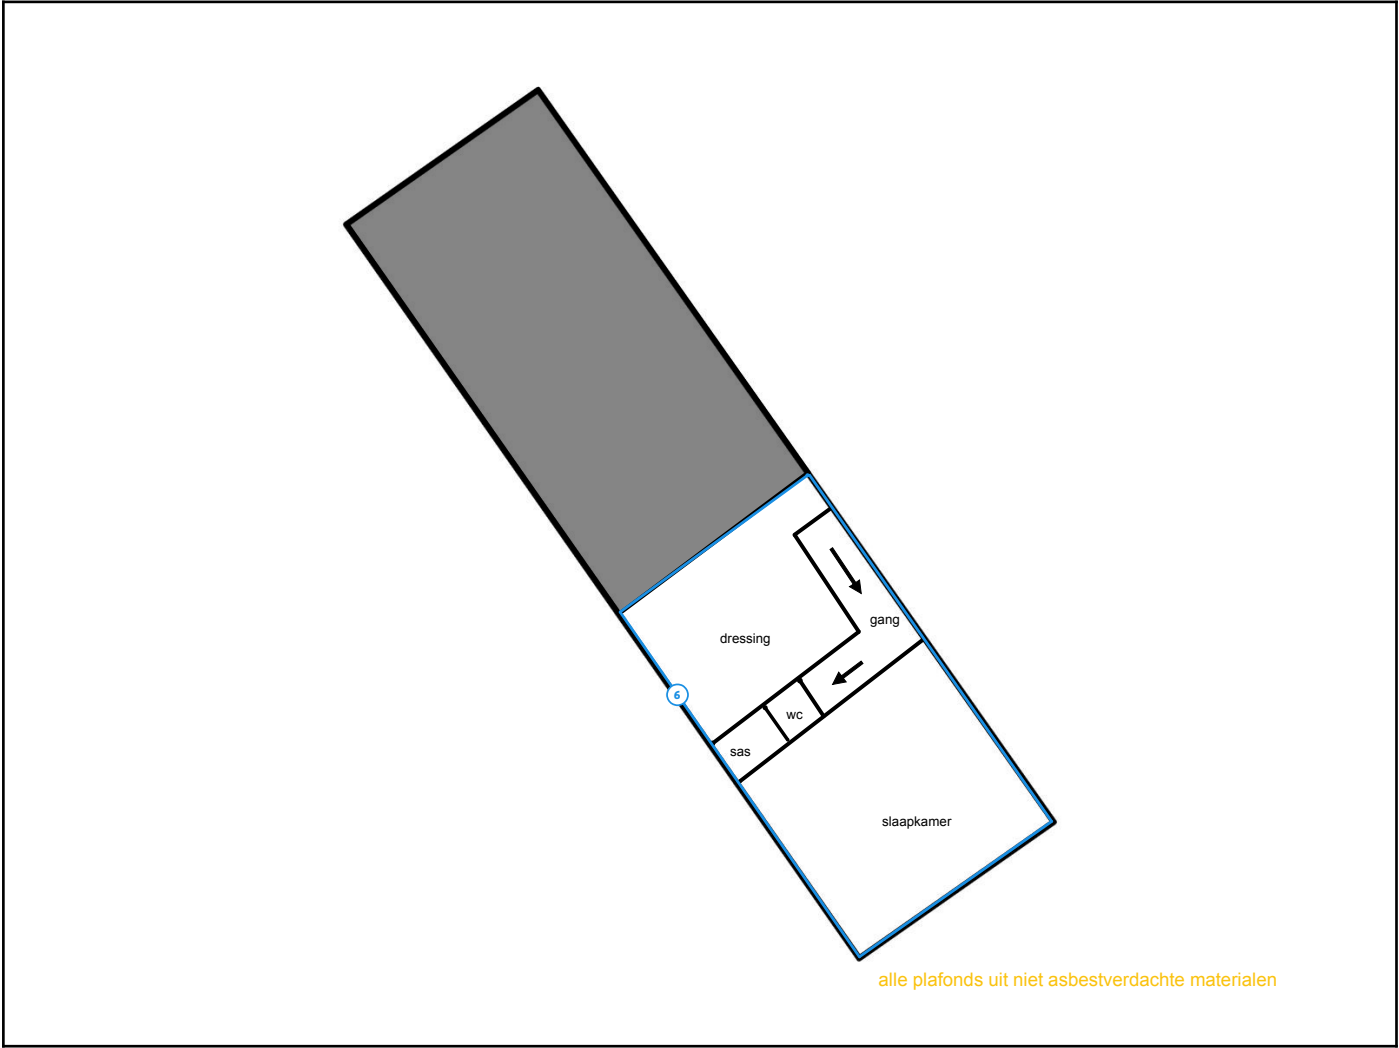
# Plan 1.3: Eerste verdieping

| Beschrijving | Type | Actie |
|---|---|---|
| 6. Pleisterwerk muren | Geen asbest | - |
