# Asbestinventarisatetest

De Aard 109, 2930 Brasschaat

Attestnummer : 20250612-000089.000

Uitgegeven op : 12.06.2025

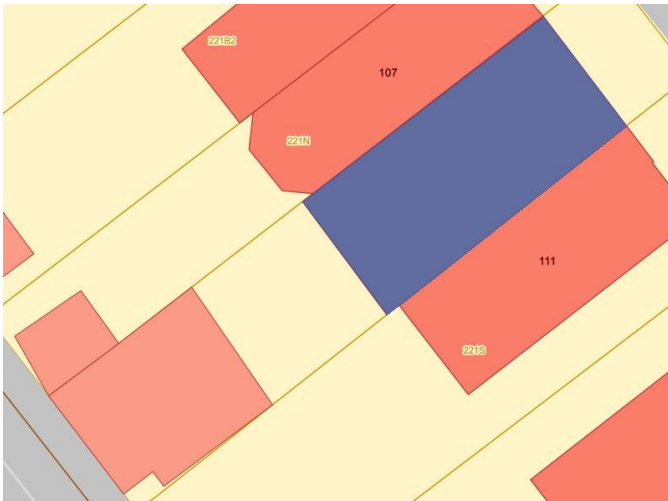
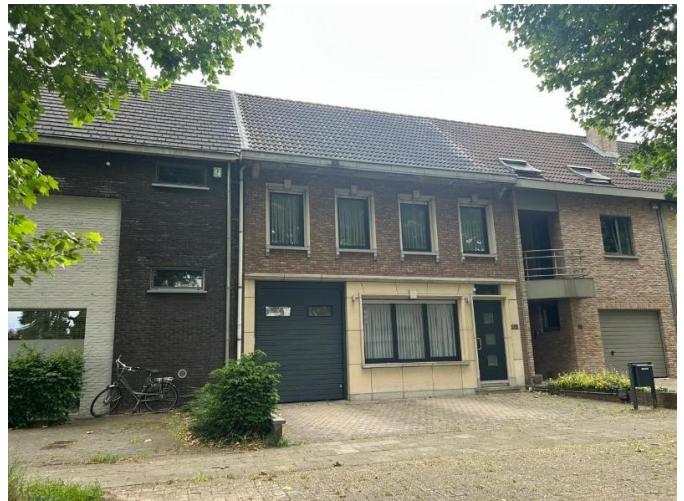
## Zone 1: Hoofdgebouw

- 1 Asbestmateriaal**
- 0 Beperkingen
- 0 Uitsluitingen
- 0 Roerende goederen
- 0 Puin, steenslag, (water)bodem
- 0 Adviezen
- 2 Geen asbest**

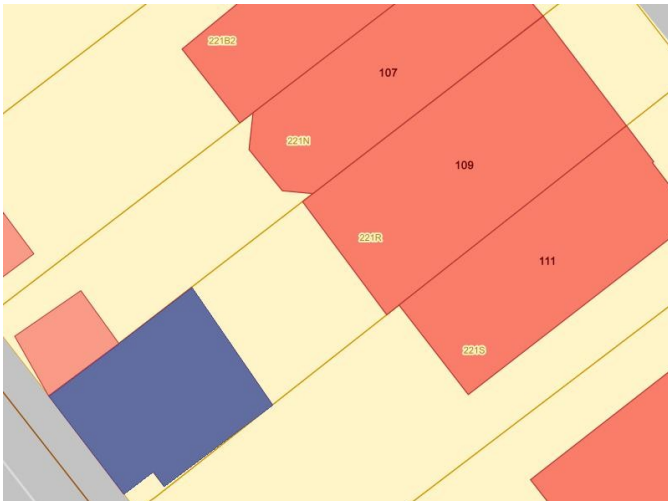
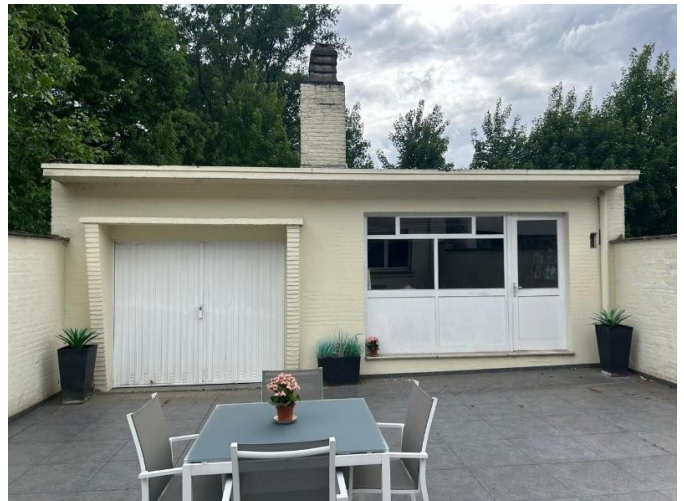
## Zone 2: Bijgebouw

- 0 Asbestmaterialen
- 0 Beperkingen
- 0 Uitsluitingen
- 0 Roerende goederen
- 0 Puin, steenslag, (water)bodem
- 0 Adviezen
- 1 **Geen asbest**
