# Asbestinventarisatetest

Desmedtstraat 23, 2322 Hoogstraten

Attestnummer : 20251212-000337.000

**Niet-asbestveilig**

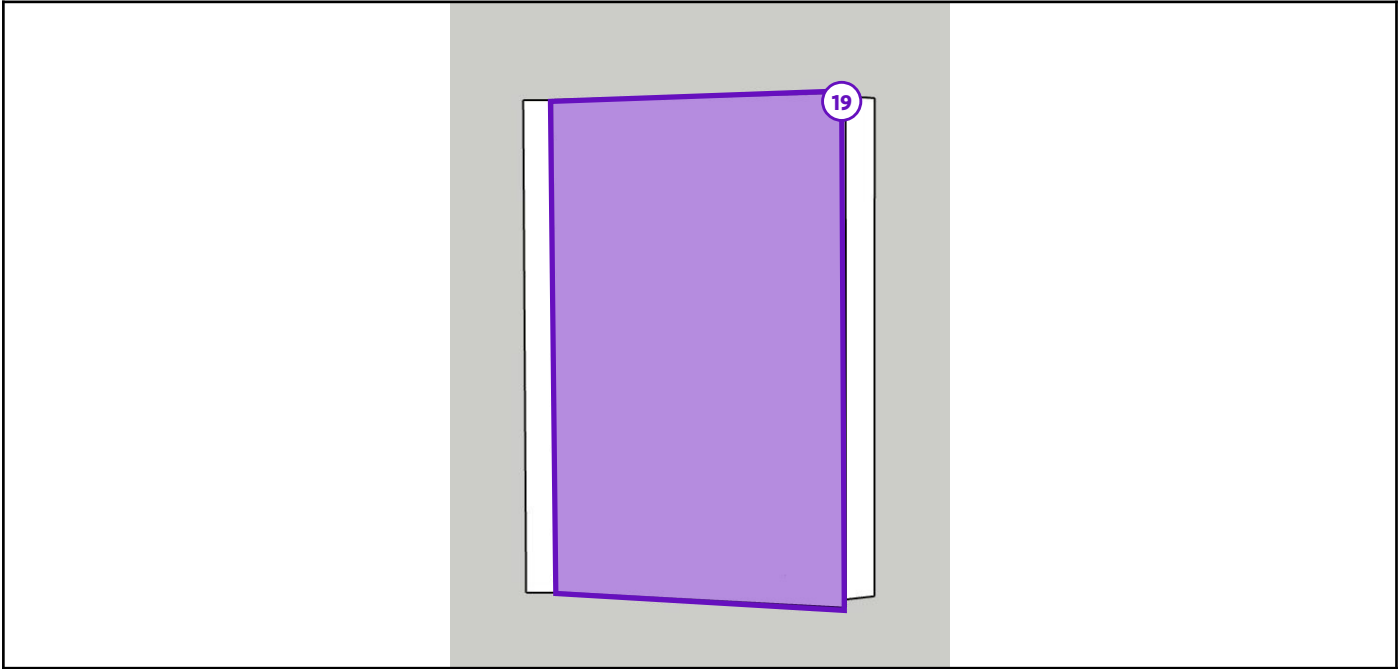
# Plan 1.8: Dakenplan

| Beschrijving | Type | Actie |
|---|---|---|
| 19. Onderdakbekleding (Niet zichtbaar) | Overige ruimte of materiaal | - |

| Beschrijving | Notitie | Terug te vinden op plannen |
|---|---|---|
| Fiche 19: Onderdakbekleding (Niet zichtbaar) | De aanwezigheid van een asbestverdachte onderdak kan niet worden vastgesteld. Het kantoorgebouw heeft geen zolder waardoor er onder het dak niet gekeken kon worden. Bijkomend bestaat de dakbekleding van het kantoorgebouw uit geprofileerde platen. Deze kunnen niet opgenomen worden voor een visuele inspectie onder het dak. | Plan 1.8: Dakenplan |

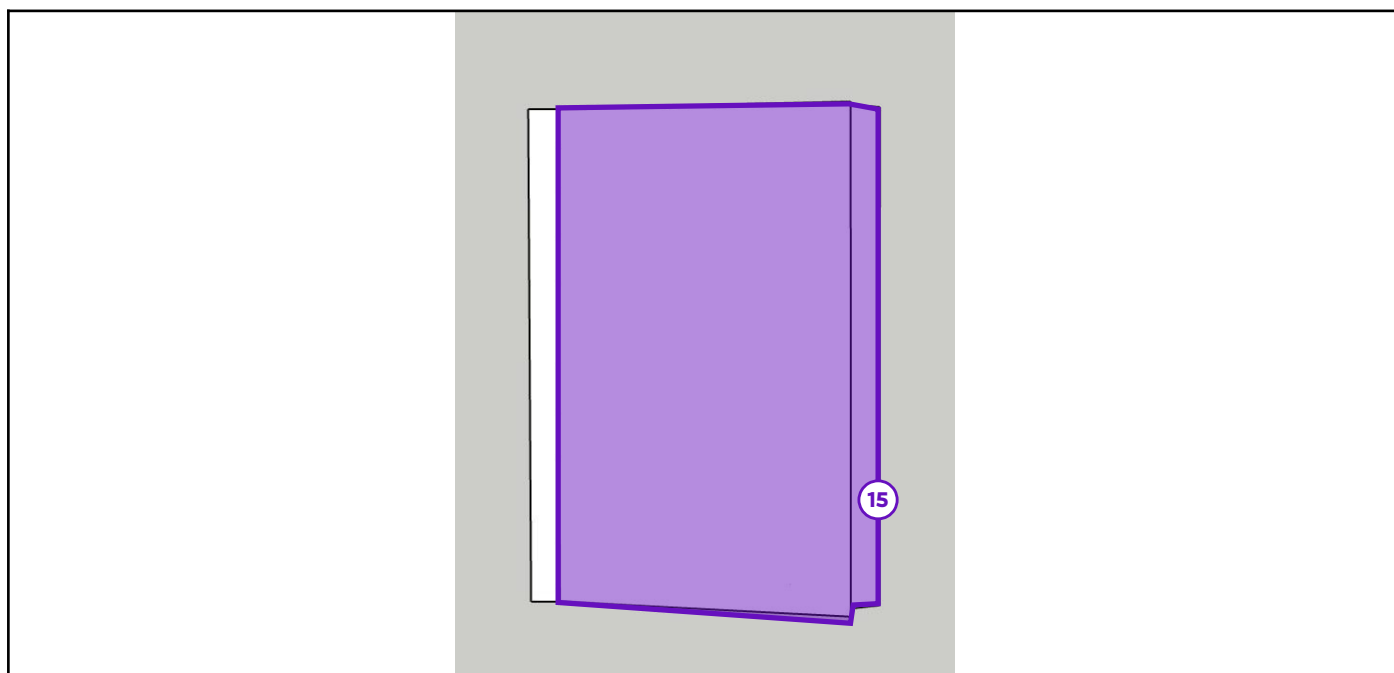
## Plan 1.9: Dakenplan

| Beschrijving | Type | Actie |
|---|---|---|
| 15. Dakbekleding kantoorgebouw | Overige ruimte of materiaal | - |

| Beschrijving | Notitie | Terug te vinden op plannen |
|---|---|---|
| Fiche 15: Dakbekleding kantoorgebouw | De dakbekleding van het kantoorgebouw bestaat uit geprofileerde platen.<br><br>Daarnaast is er aan de linkerzijde van het gebouw nog dakbekleding met roofing, deze wordt besproken in het bronfiche 'roofing kantoorgebouw). | Plan 1.9: Dakenplan |

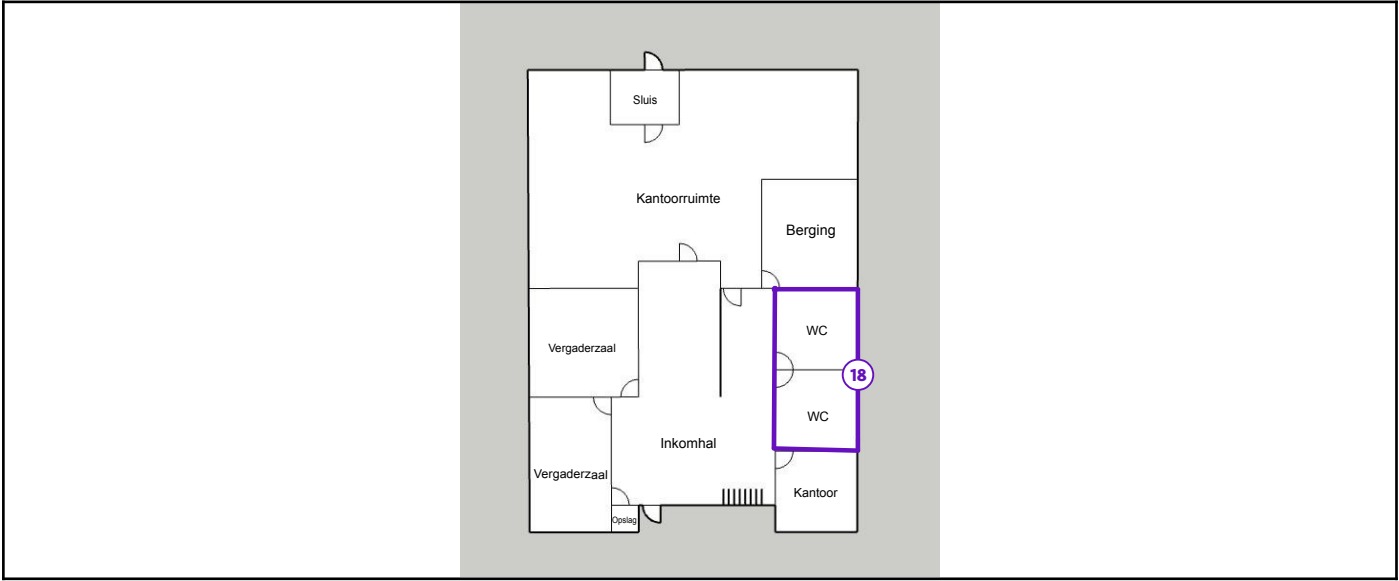
# Plan 1.11: Grondplan

| Beschrijving | Type | Actie |
|---|---|---|
| 18. Afwezigheid pleisterwerk toiletten | Overige ruimte of materiaal | - |

| Beschrijving | Notitie | Terug te vinden op plannen |
|---|---|---|
| Fiche 18: Afwezigheid pleisterwerk toiletten | De wanden van de toiletten zijn betegeld. Er werd geen staalname gedaan van de tegellijm aangezien dit zou leiden tot schade. | Plan 1.11: Grondplan |

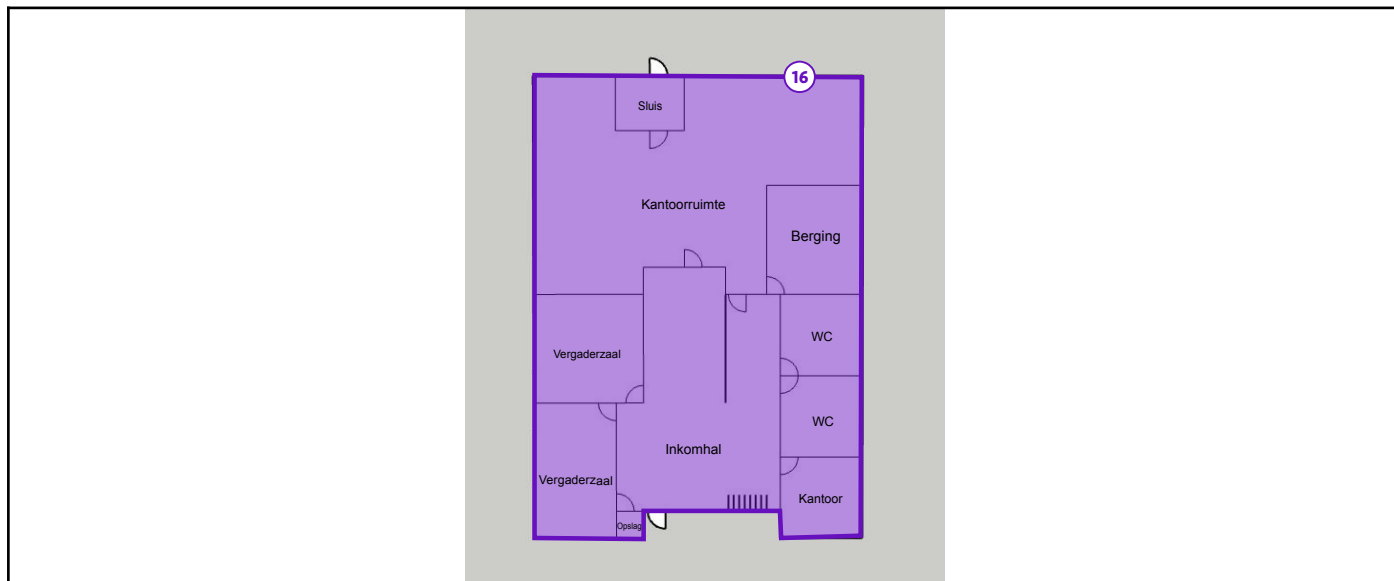
## Plan 1.12: Grondplan

| Beschrijving | Type | Actie |
|---|---|---|
| 16. Afwezigheid pleisterwerk plafond - kantoorgebouw | Overige ruimte of materiaal | - |
