# Asbestinventarisatetest

Andreas Vesaliusstraat 54, 3000 Leuven  
Gemeenschappelijke delen

Attestnummer : 20250423-000417.000

Uitgegeven op : 23.04.2025

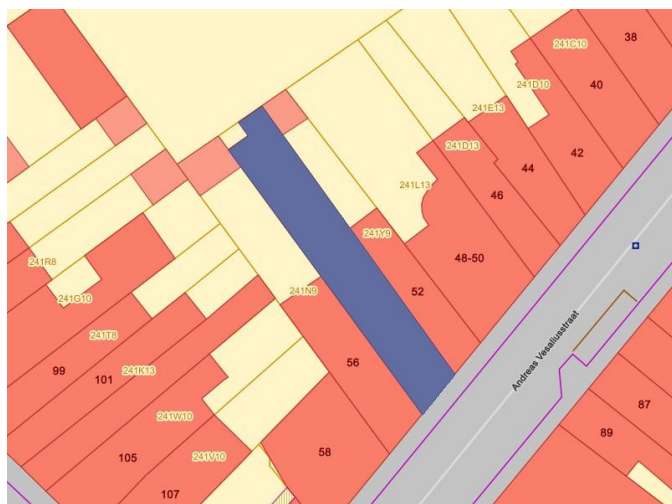
## Zone 1: Gemeenschappelijke gebruikte delen studio's

Tijdens de inspectie vastgesteld:

- 0 Asbestmaterialen
- 0 Beperkingen
- 0 Uitsluitingen
- 0 Roerende goederen
- 0 Puin, steenslag, (water)bodem
- 3 Adviezen
- 1 Geen asbest
