# Asbestinventarisatetest

Kapellekouter 3, 2890 Puurs-Sint-Amands

Attestnummer : 20251031-000473.000

**Niet-asbestveilig**

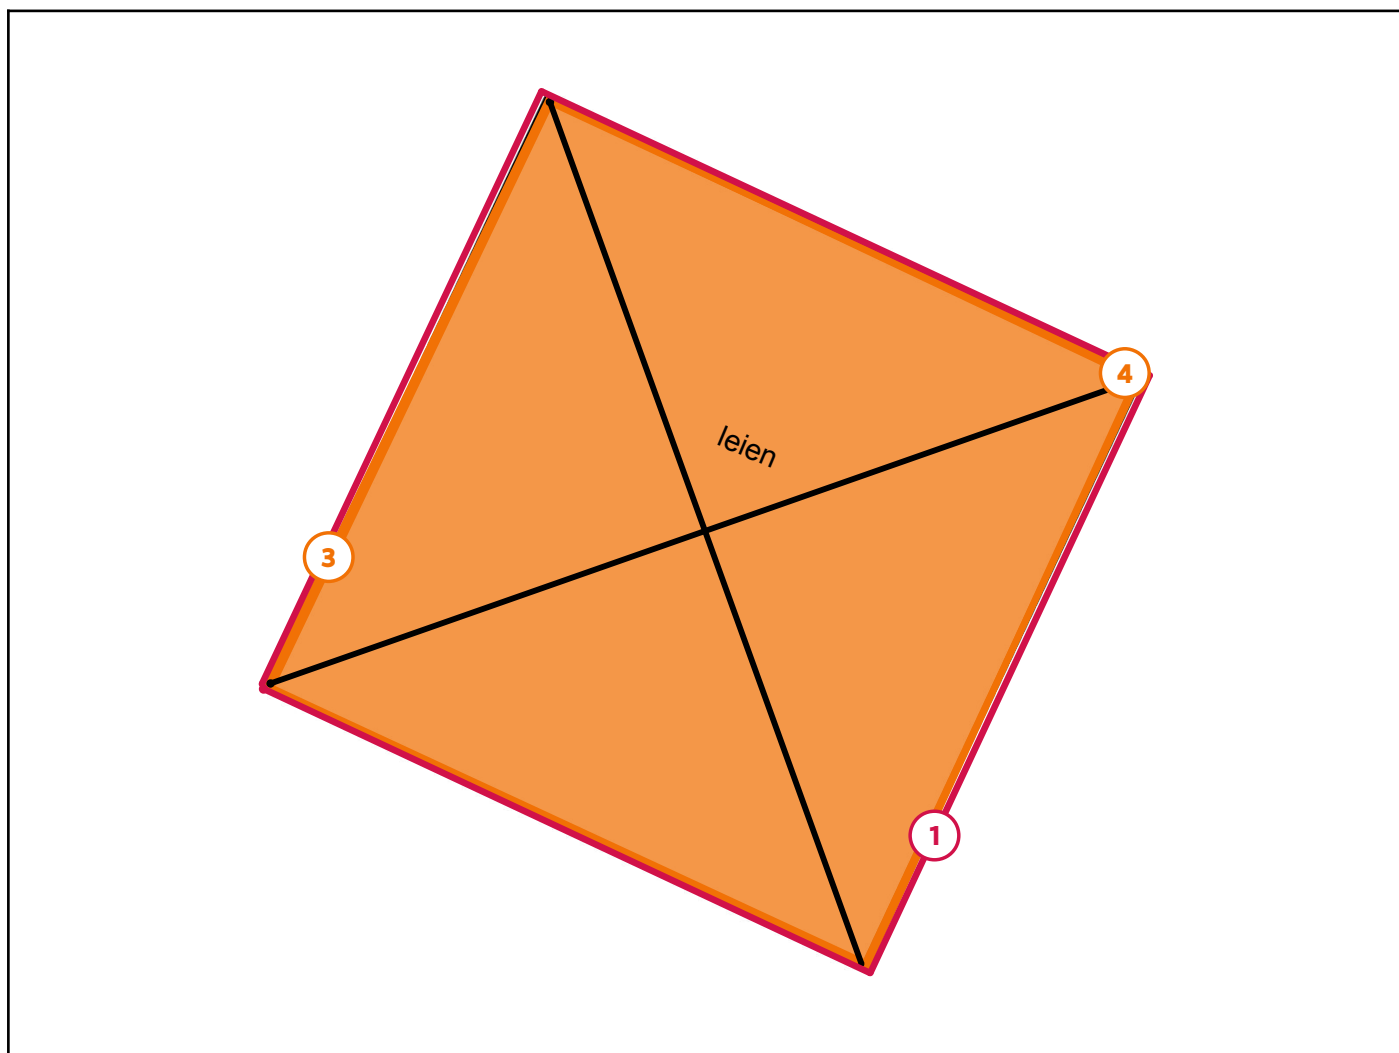
## Plan 3.2: C1 - Dak

| Beschrijving | Type | Actie |
|---|---|---|
| 4. Onderdak (menuiserie platen) | Asbestmateriaal | Maatregelen nemen |

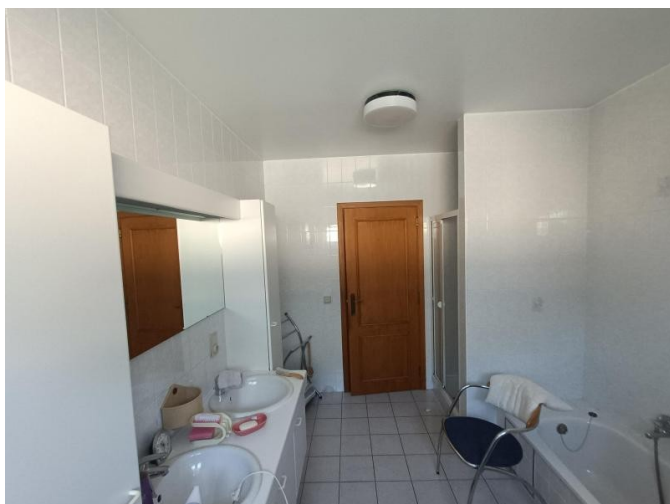
## Fiche 8: Gebruikte lijm bij de faiencetegels in de keuken, badkamer en toilet

| Identificatiemethode | Redelijk vermoeden |
