# Asbestinventarisatattest

Breughelpark 1/29, 1731 Asse

Attestnummer : 20251211-000289.000

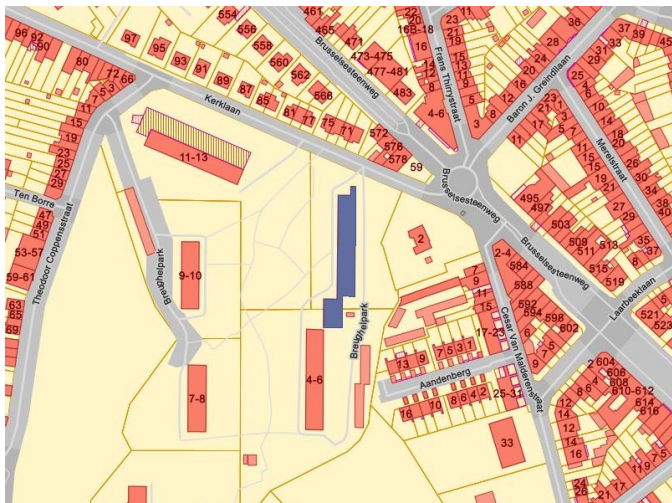
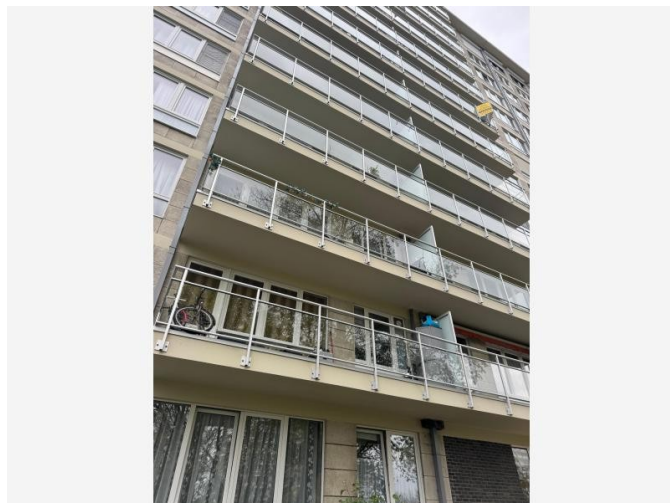
# Zone 1: Hoofdgebouw

- 1 **Asbestmateriaal**
- 0 Beperkingen
- 0 Uitsluitingen
- 0 Roerende goederen
- 0 Puin, steenslag, (water)bodem
- 0 Adviezen
- 2 **Geen asbest**
