# Asbestinventarisatattest

Groendal 78, 9420 Erpe-Mere

Attestnummer : 20251212-000282.000

Uitgegeven op : 12.12.2025

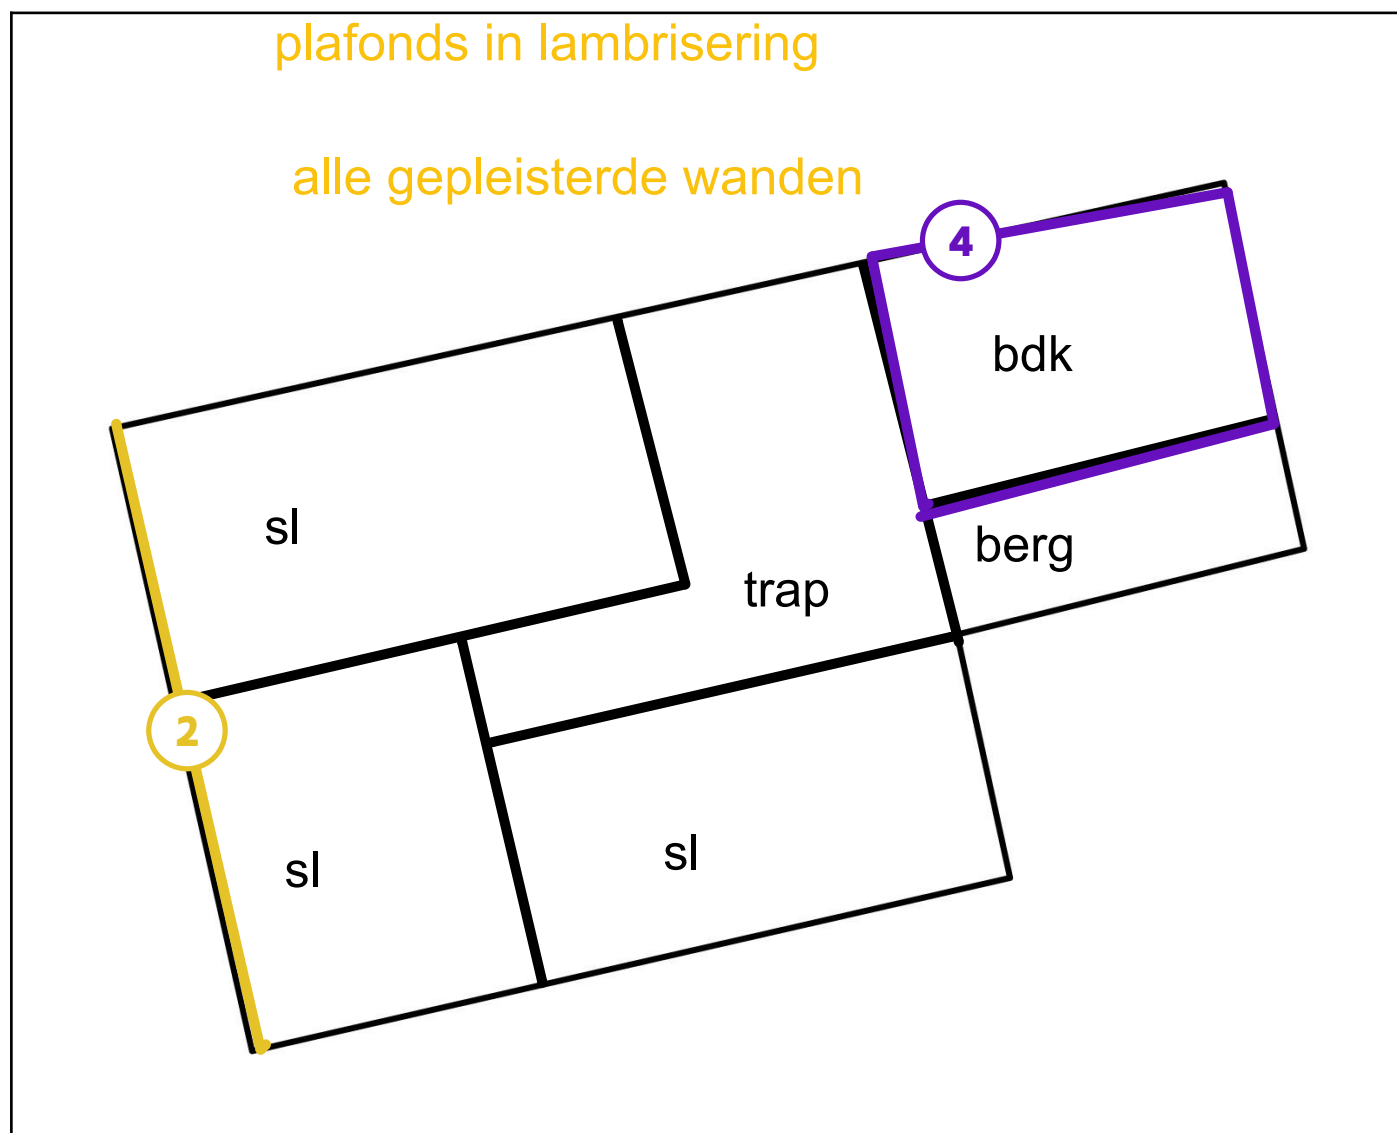
## Plan 1.2: Hoofdgebouw plan 1e

| Beschrijving | Type | Actie |
|---|---|---|
| 6. pleisterwerk wanden | Geen asbest | - |

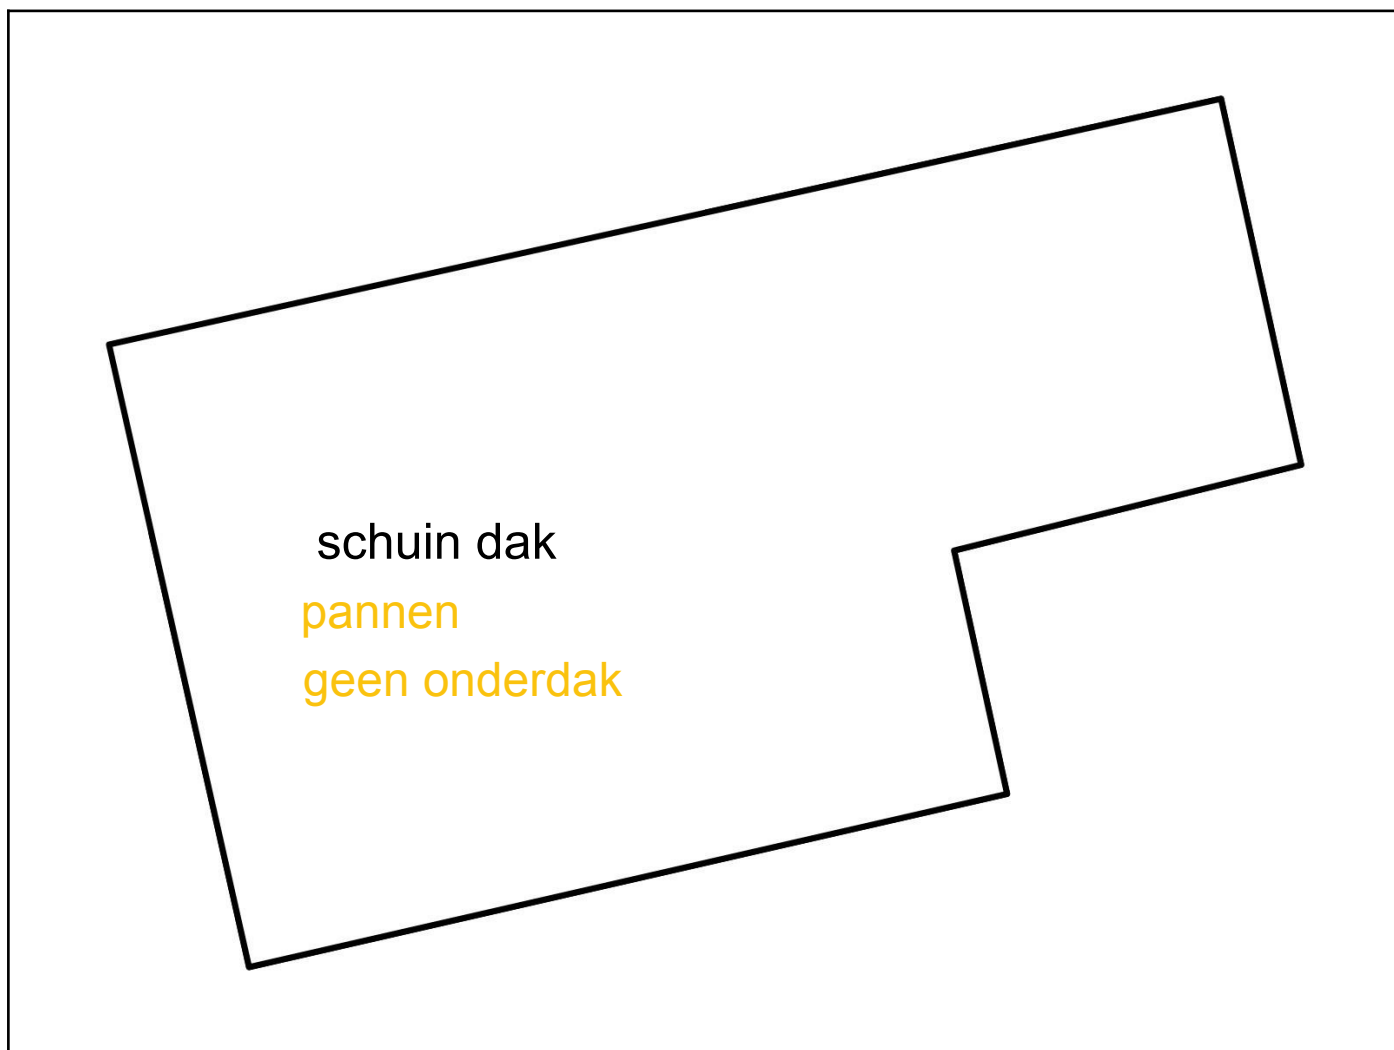
## Plan 1.3: Hoofdgebouw plan dak

| Beschrijving | Type | Actie |
|---|---|---|
| 10. Dak type: pannen | Overige ruimte of materiaal | - |
