# Asbestinventarisatattest

Molenveldlaan 48, 2650 Edegem

Attestnummer : 20251111-000069.000

**Niet-asbestveilig**

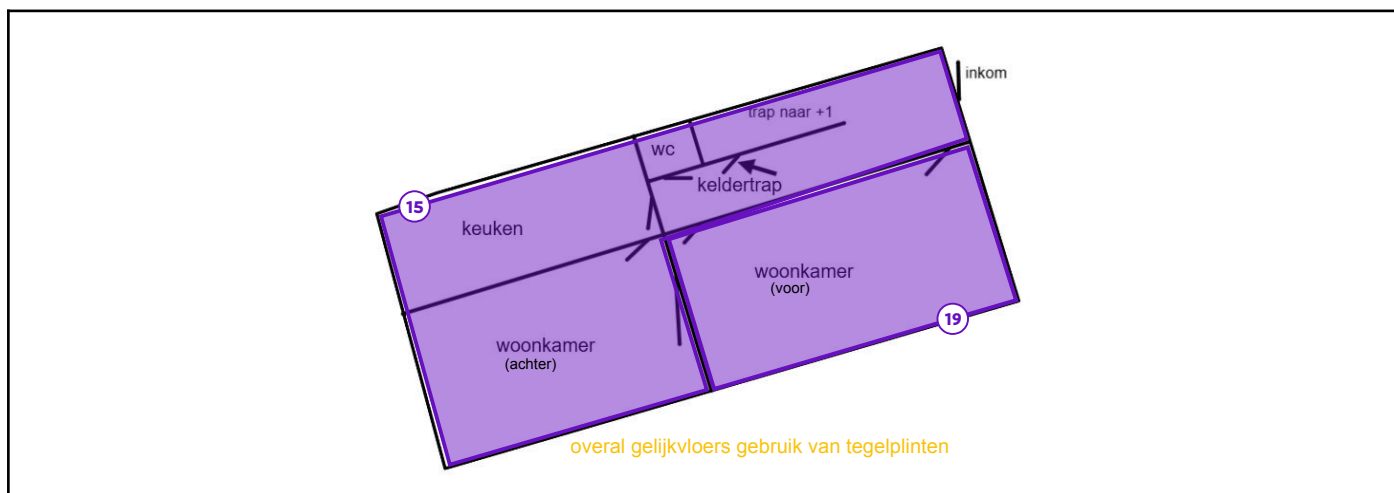
## Plan 1.3: Gelijkvloers

| Beschrijving | Type | Actie |
|---|---|---|
| 19. Lijm voor parketvloer woonkamer (vooraan) | Advies | - |

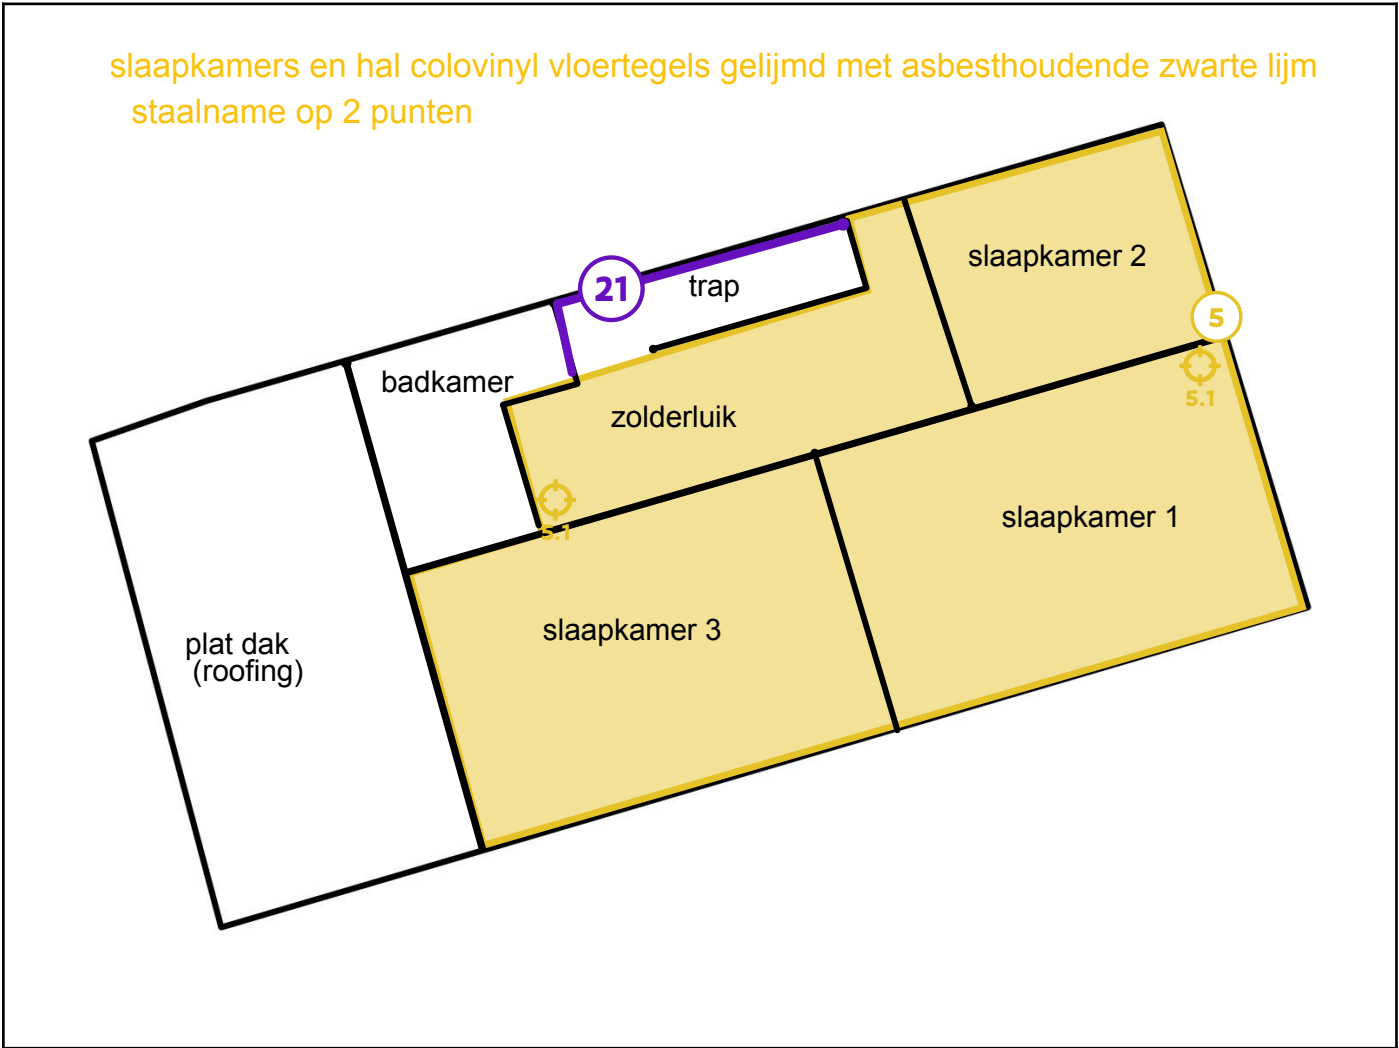
# Plan 1.4: Verdieping

| Beschrijving | Type | Actie |
|---|---|---|
| 21. Valse wand in hout bij trap | Advies | - |

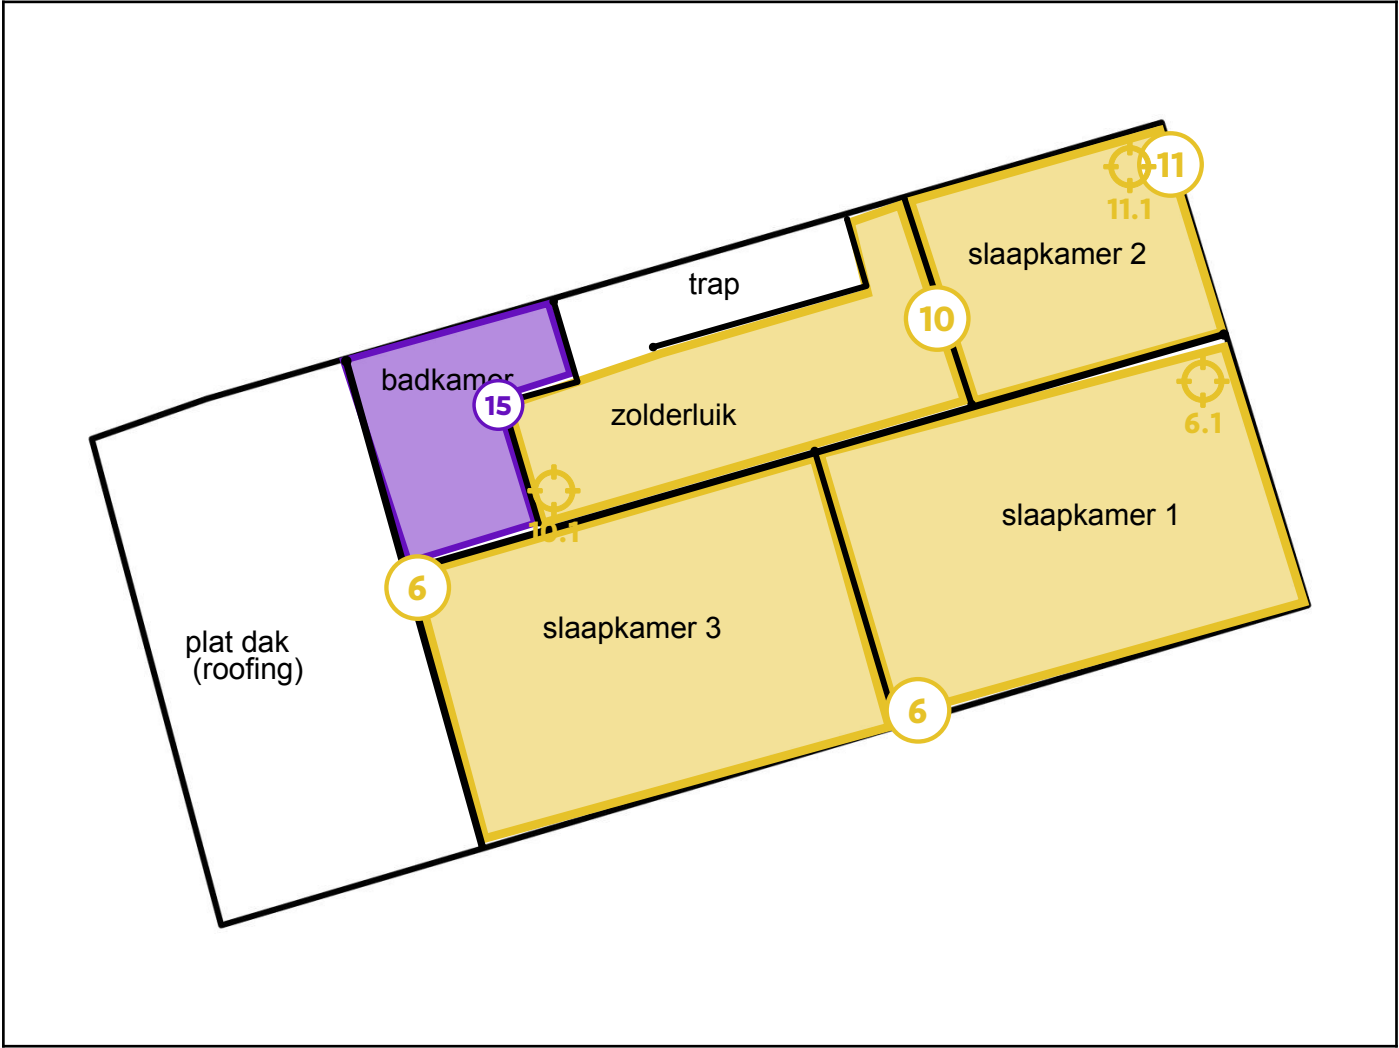
# Plan 1.6: Verdieping

| Beschrijving | Type | Actie |
|---|---|---|
| 15. Tegellijm vloeren niet zichtbaar | Advies | - |

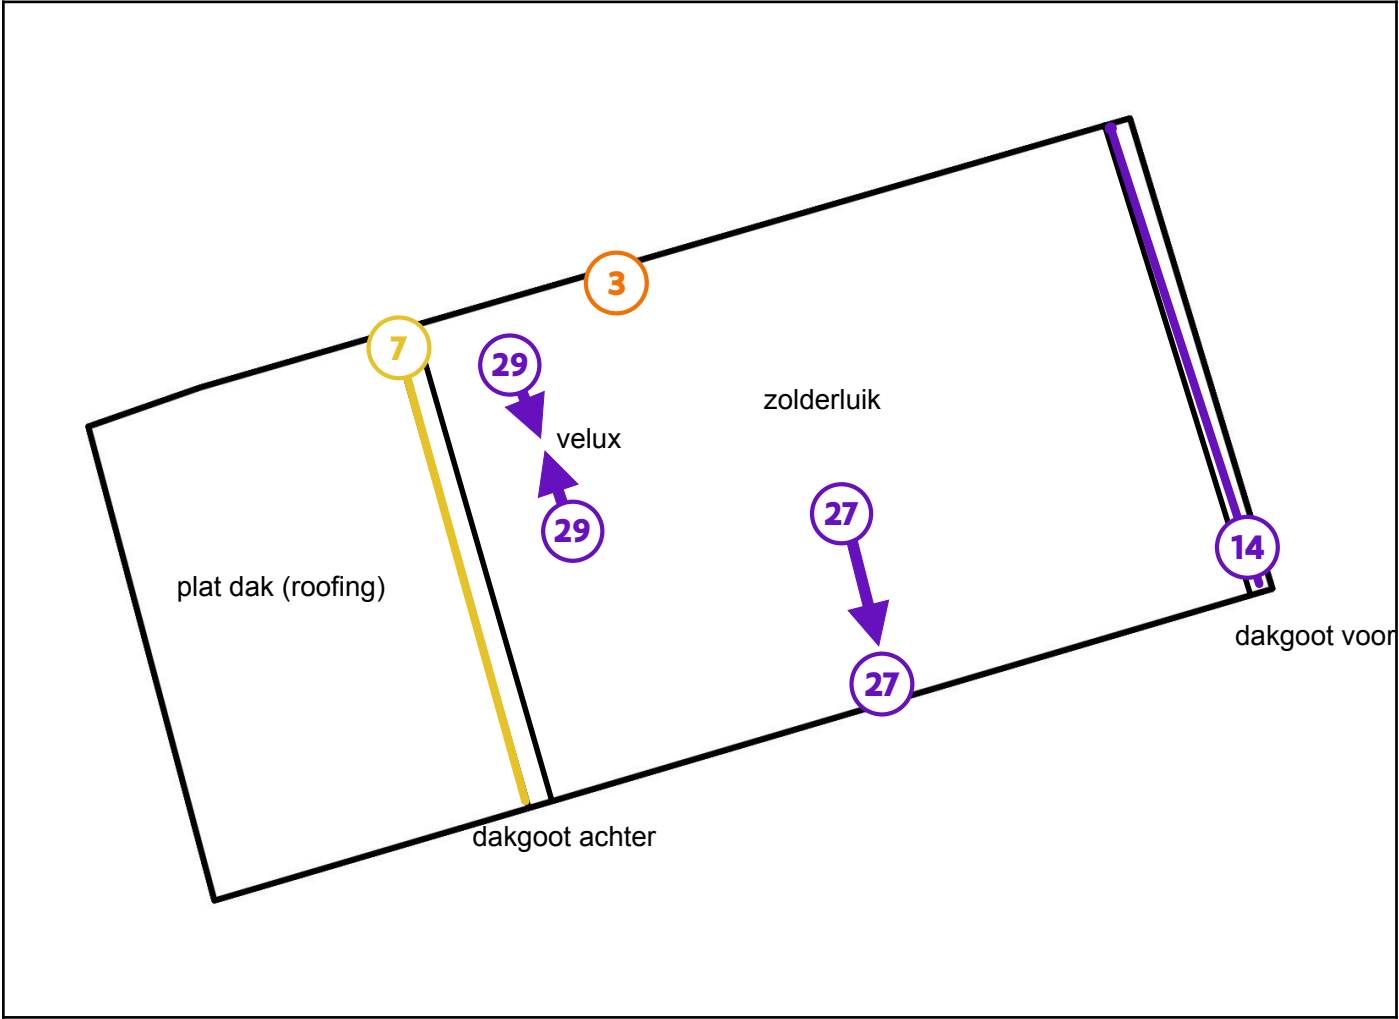
# Plan 1.7: Zolder

| Beschrijving | Type | Actie |
|---|---|---|
| 29. Onderdak bij velux niet verdacht | Overige ruimte of materiaal | - |

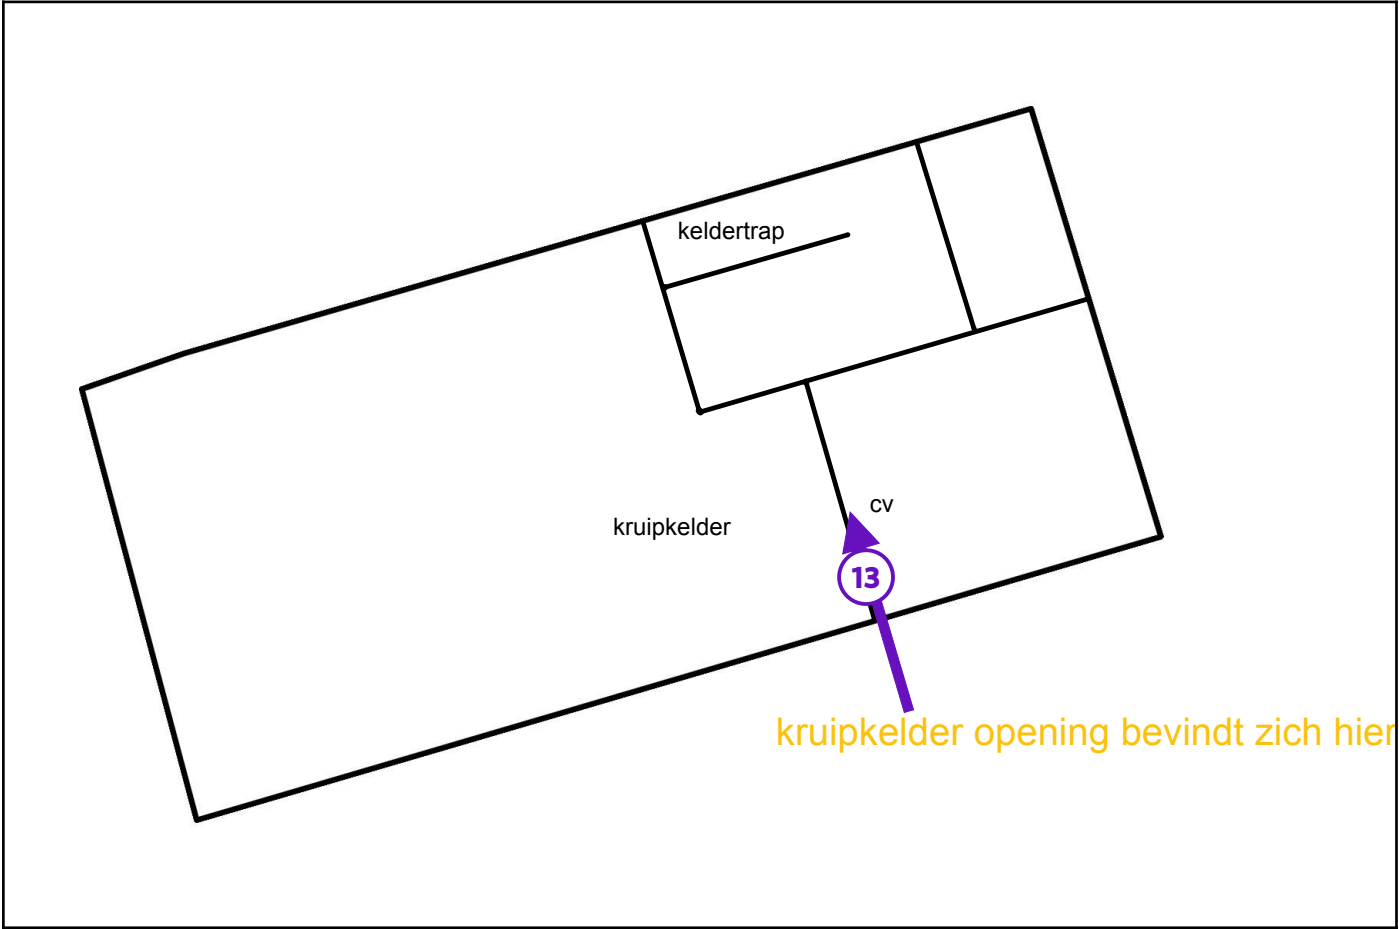
# Plan 1.10: kelder

| Beschrijving | Type | Actie |
|---|---|---|
| 13. Kruipruimte | Beperking | - |

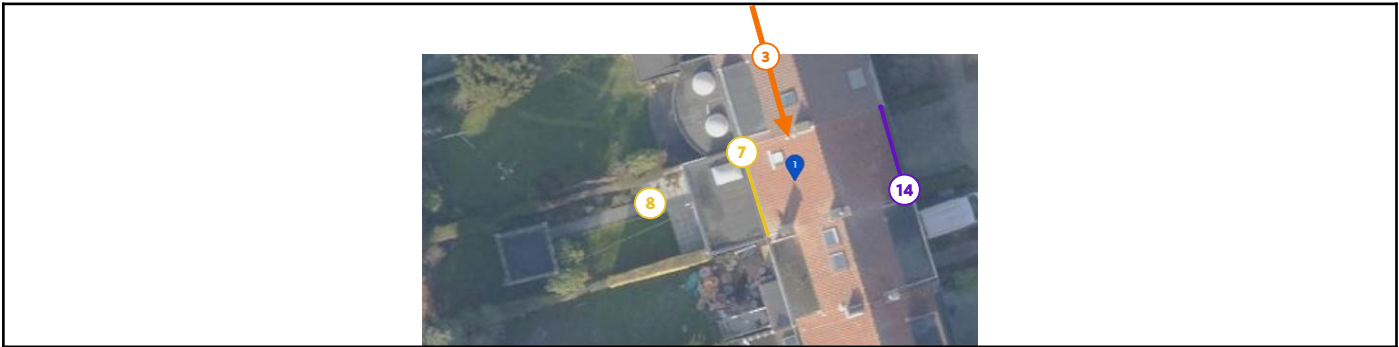
# Plan 1.11: Luchtfoto

| Beschrijving | Type | Actie |
|---|---|---|
| 14. Dakgoot niet zichtbaar (materiaal onbekend) | Beperking | - |

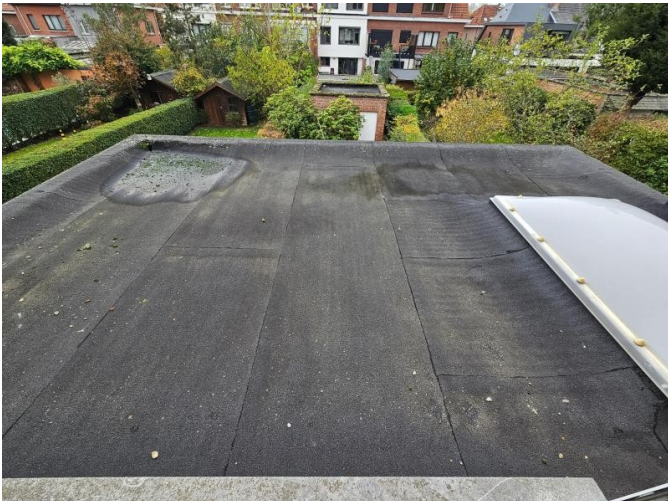
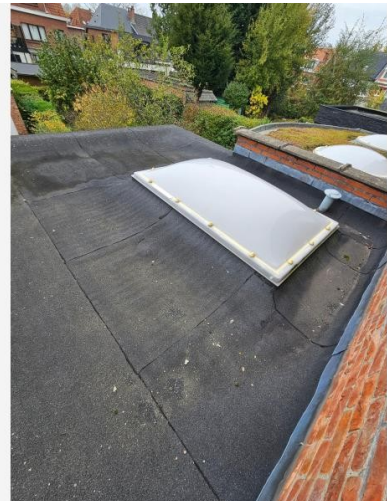
## Fiche 31: Roofing plat dak woning (niet verdacht - factuurbewijs)

| Beschrijving | Notitie | Terug te vinden op plannen |
|---|---|---|
| Fiche 31: Roofing plat dak woning (niet verdacht - factuurbewijs) | De roofing werd vernieuwd in 2015 door firmaAlgemeen Aartselaars Dakbedrijf BVBA cfr. factuur dd. 2015/087 (zie bewijsdocumenten). We nemen aan dat bitumen geplaatst na 2001 niet asbesthoudend zijn. Het is niet duidelijk of er asbestverdachte onderlagen aanwezig. Het is aangewezen om extra controle uit te voeren bij eventuele renovatiewerken. De vermelde oppervlaktes, diktes en volumes betreffen een beredeneerde schatting. Er worden geen rechten verleend aan deze oppervlaktes/diktes/volumes. | - |
