# Asbestinventarisatetest

Dorpsstraat 59, 3050 Oud-Heverlee  
Gemeenschappelijke delen

Attestnummer : 20250705-000045.000

Uitgegeven op : 05.07.2025

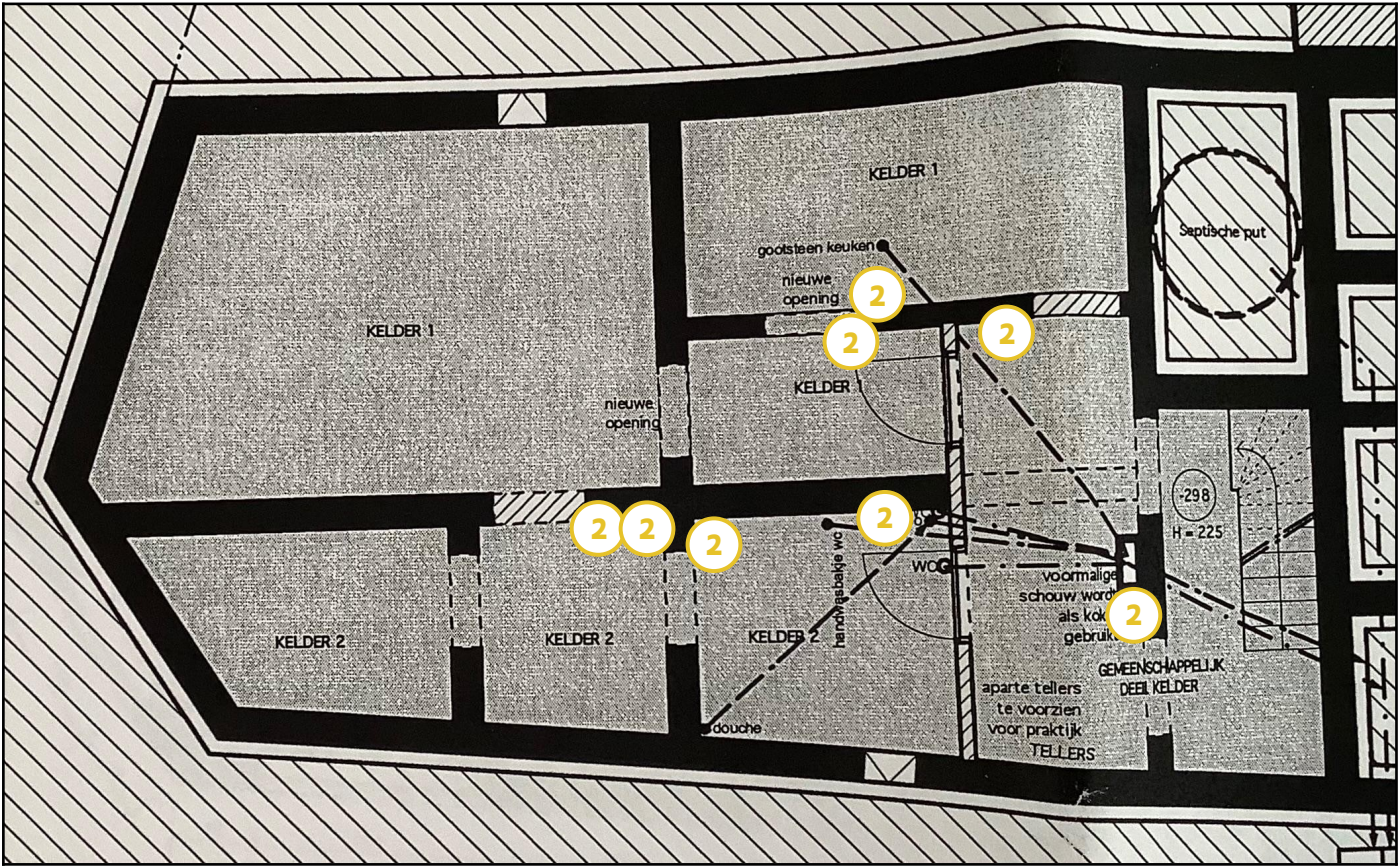
# Plan 1.1: Kelders

| Beschrijving | Type | Actie |
|---|---|---|
| 2. Bakeliet | Asbestmateriaal | Zorgvuldig beheren |
