# Asbestinventarisat attest

Schepdaalstraat 4, 1700 Dilbeek

Attestnummer : 20251212-000257.000

**Niet-asbestveilig**

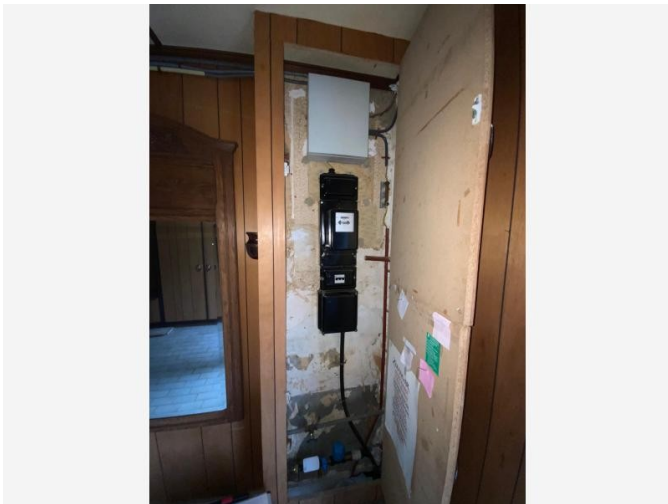
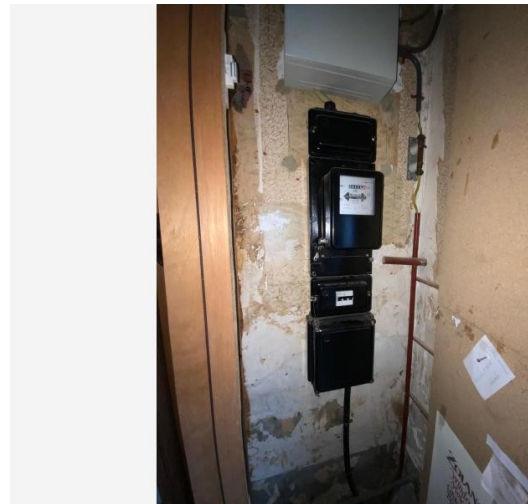
| Opmerking | De hoeveelheid is een zo nauwkeurig mogelijke opmeting. Hieraan kunnen evenwel geen rechten worden ontleend. |

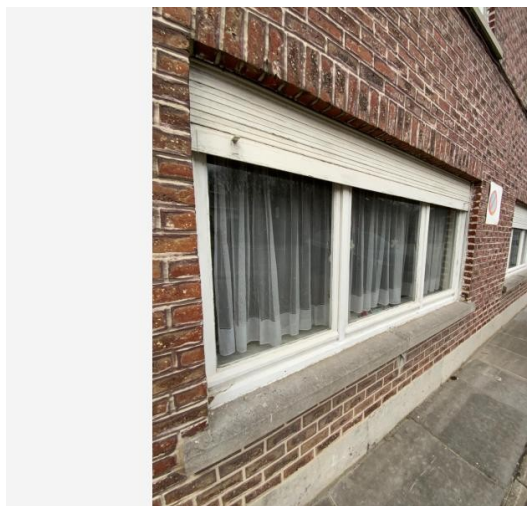
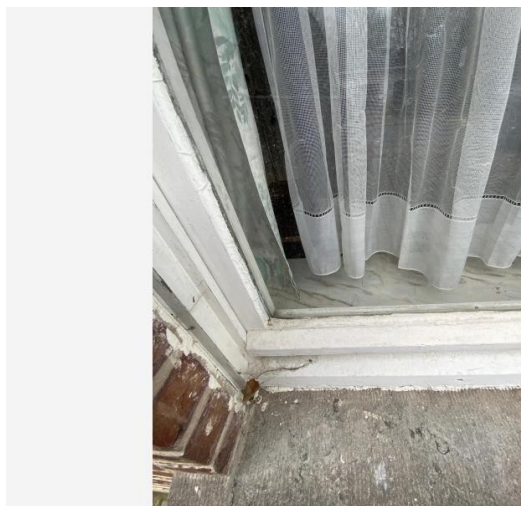
| Opmerking | De hoeveelheid is een zo nauwkeurig mogelijke opmeting. Hieraan kunnen evenwel geen rechten worden ontleend. Waar mogelijk, wordt staalname uitgevoerd conform het inspectieprotocol: in een droge ruimte zoals een slaapkamer, in een natte ruimte zoals een keuken of badkamer, in een traphal en in een stookruimte. |

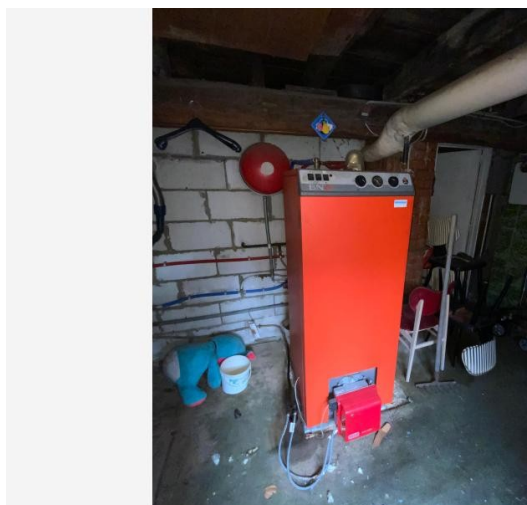
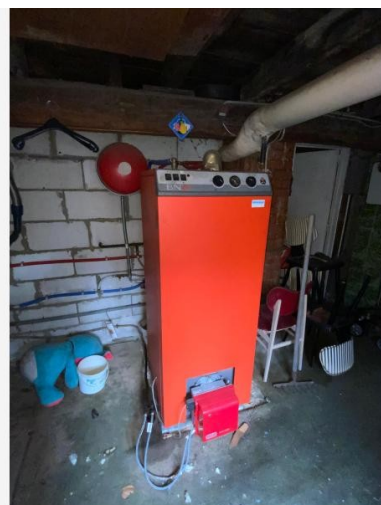
### Fiche 12: CV-ketel (niet verdacht)

| Beschrijving | Notitie | Terug te vinden op plannen |
|---|---|---|
| Fiche 12: CV-ketel (niet verdacht) | De CV-ketel (dichtingen, isolerend materiaal) is niet asbestverdacht. | Plan 1.4: Stookplaats |

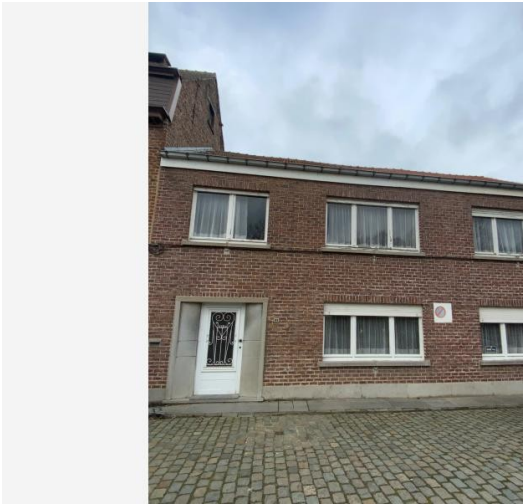
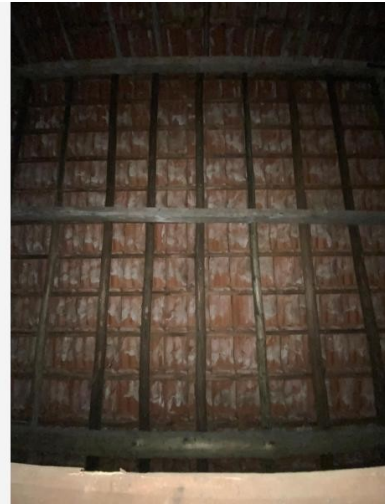
## Fiche 15: Onderdak (niet aanwezig)

| Beschrijving | Notitie | Terug te vinden op plannen |
|---|---|---|
| Fiche 15: Onderdak (niet aanwezig) | Er is geen te onderzoeken onderdak aanwezig op de inspectielocatie. | - |
