# Asbestinventarisatattest

Kleine Heideweg 14, 1790 Affligem

Attestnummer : 20251124-000198.000

**Niet-asbestveilig**

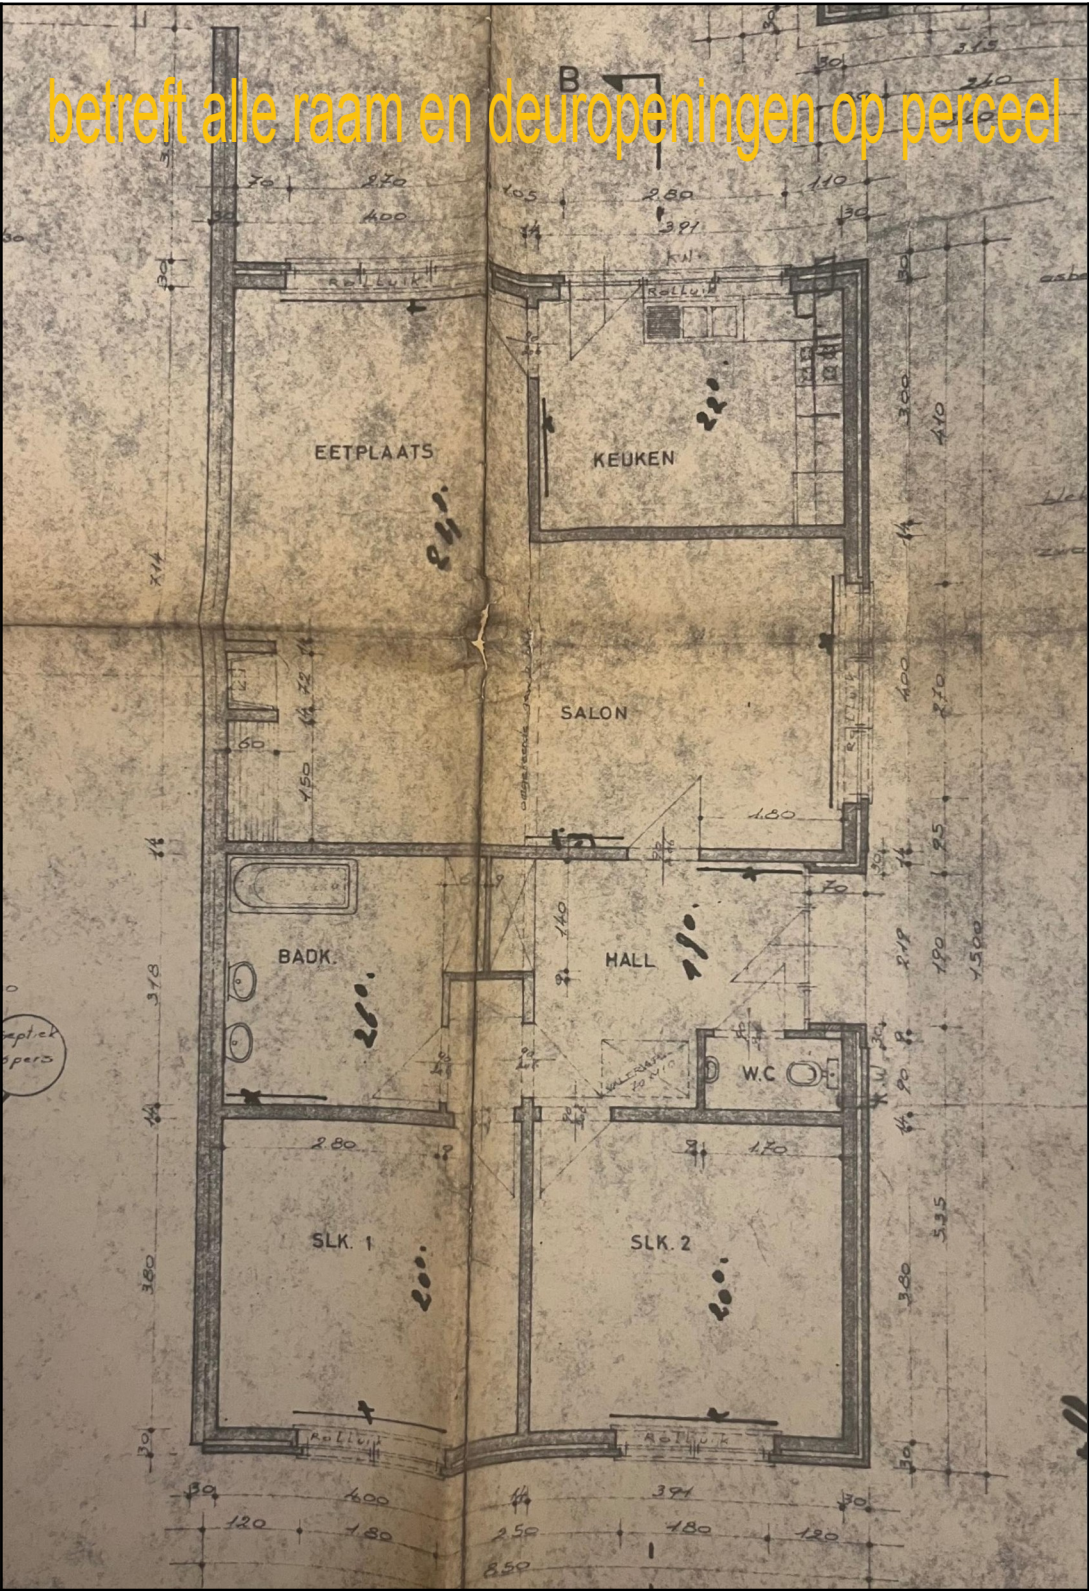
# Plan 1.7: Gelijkvloers

| 5. Mastiek/kit tussen muur en profiel buiten | Asbestmateriaal | <a href="#">Verwijderen</a> |

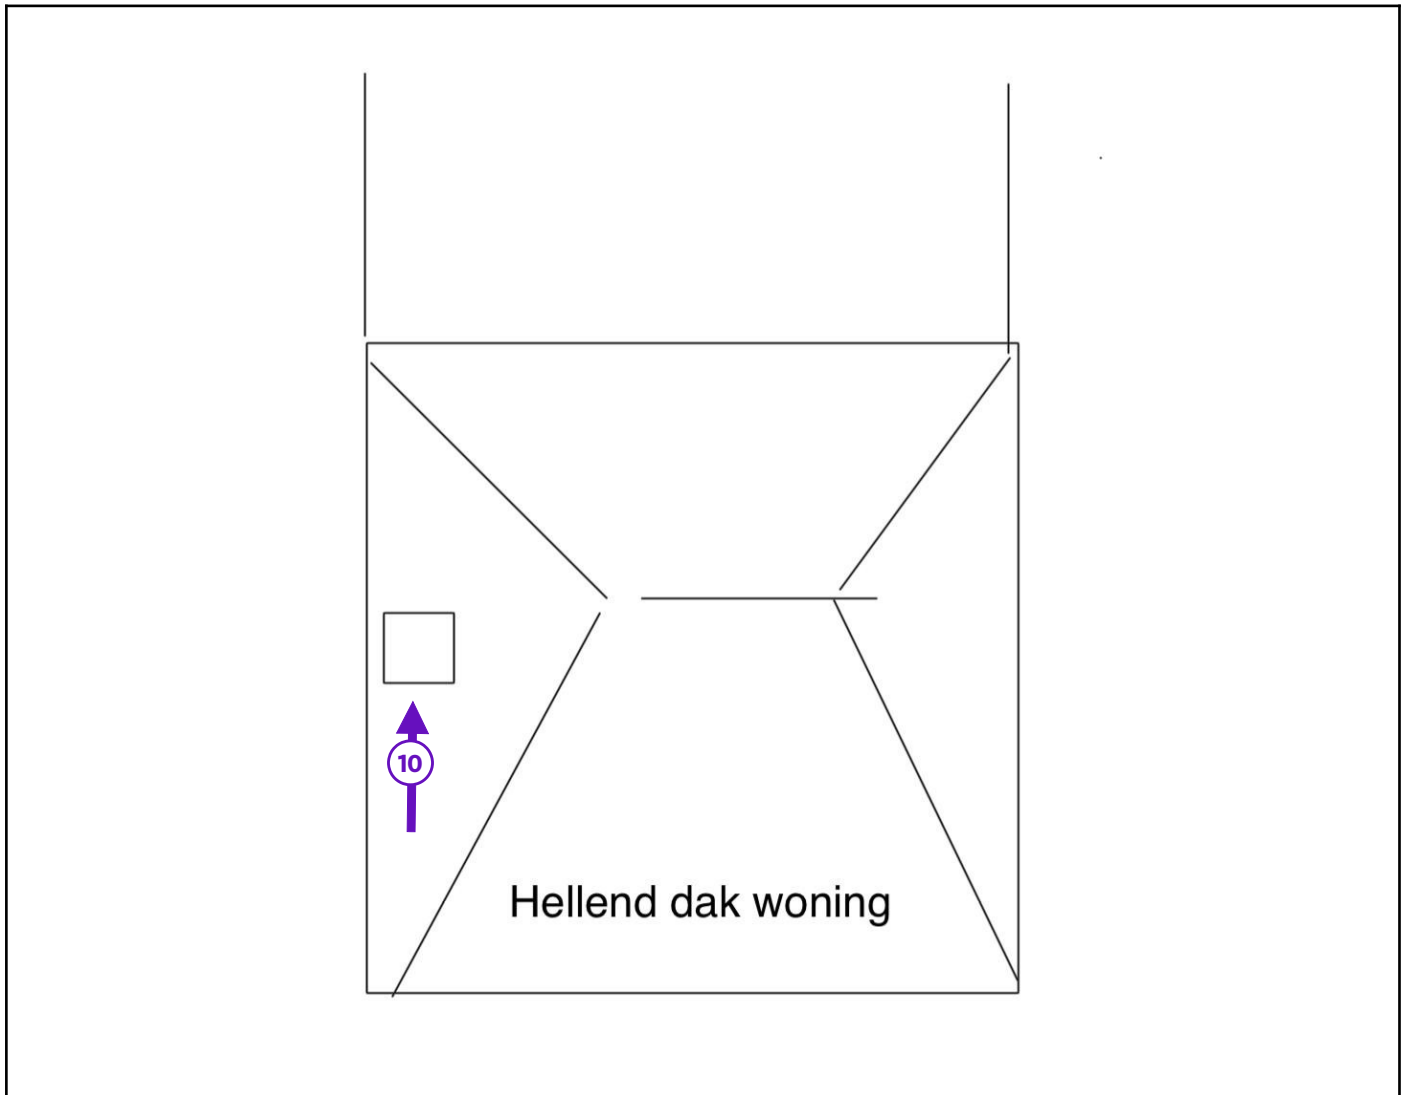
## Plan 1.10: Hellend dak

| Beschrijving | Type | Actie |
|---|---|---|
| 10. Binnenzijde en bovenzijde van de schouw | Beperking | - |

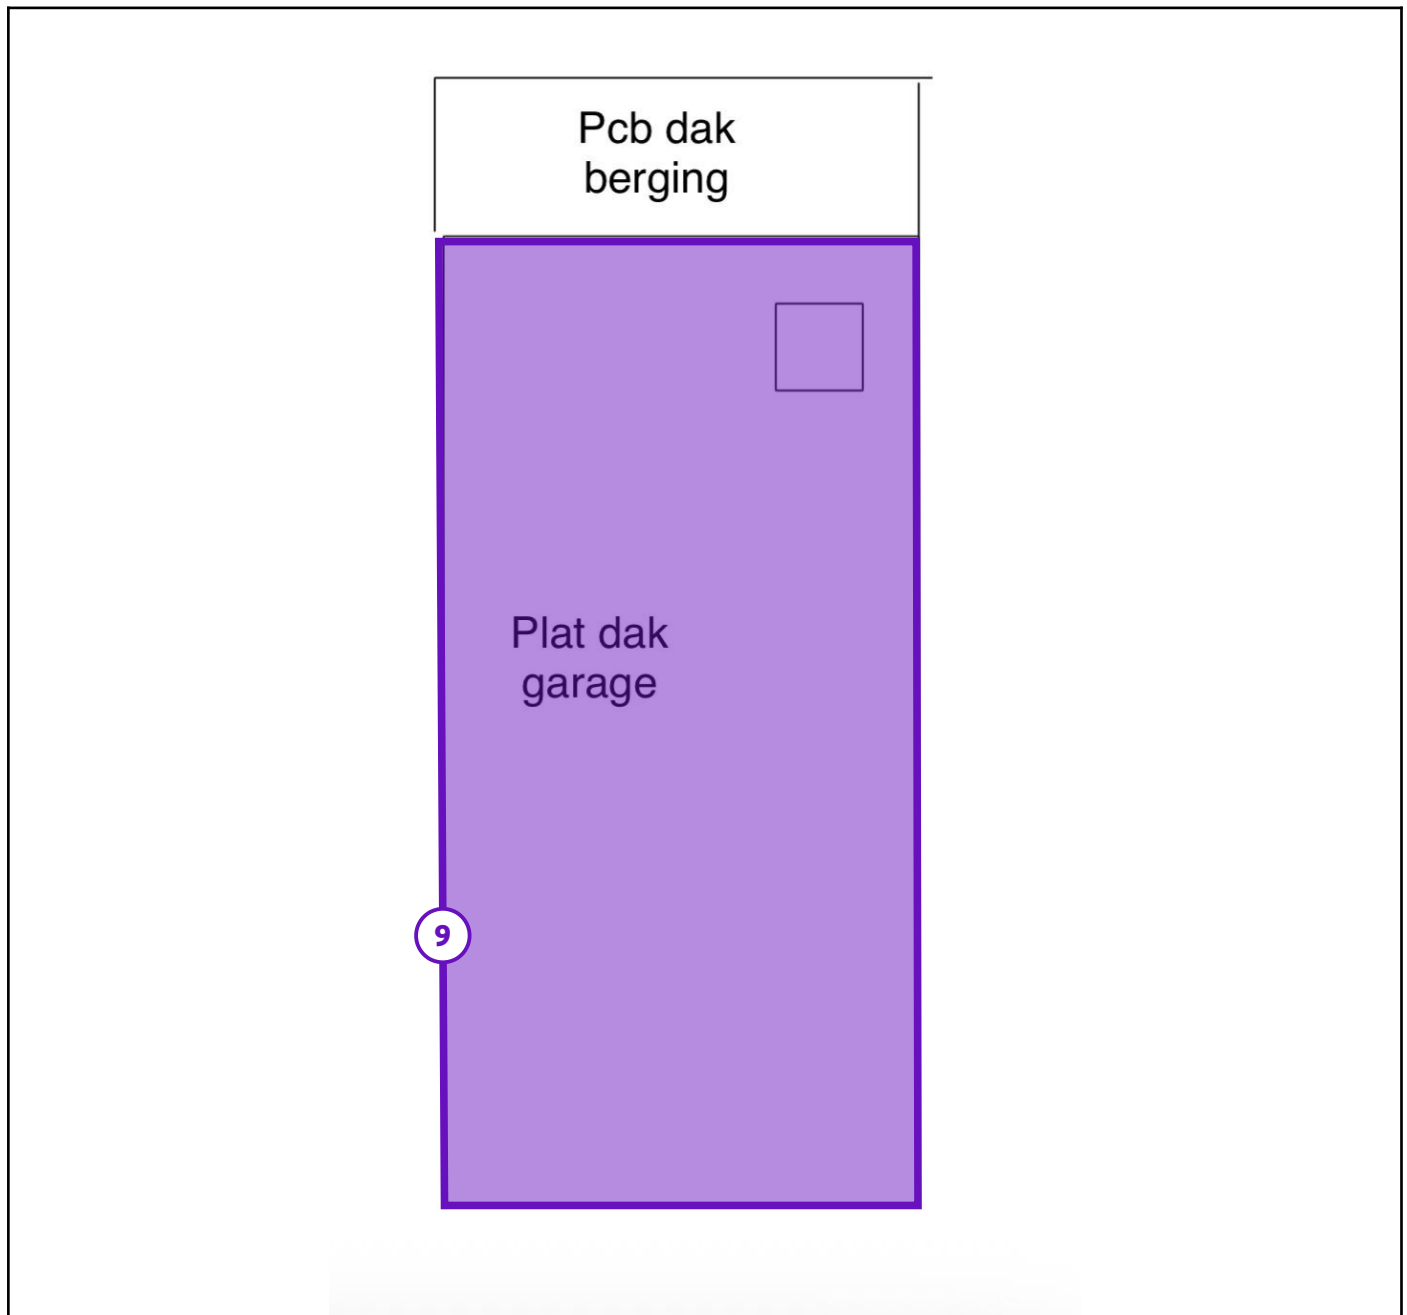
## Plan 2.4: Plat dak garage

| Beschrijving | Type | Actie |
|---|---|---|
| 9. Onderdak garage | Beperking | - |

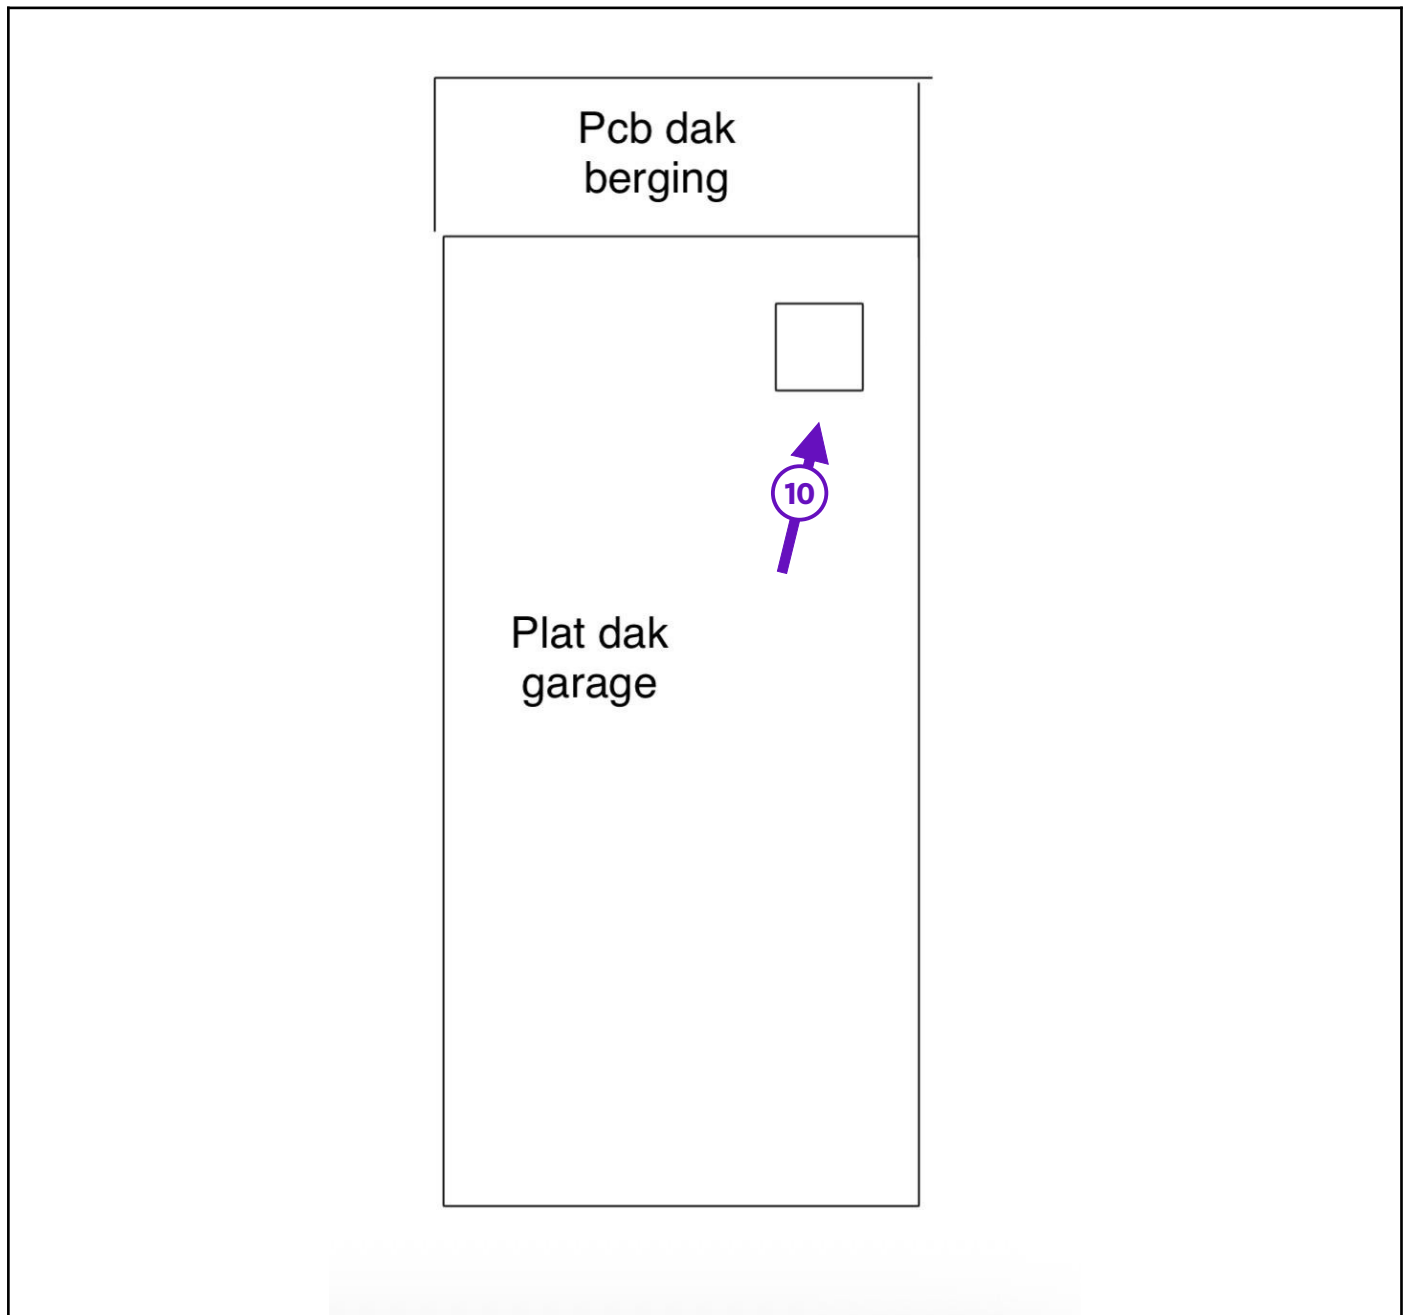
## Plan 2.5: Plat dak garage

| Beschrijving | Type | Actie |
|---|---|---|
| 10. Binnenzijde en bovenzijde van de schouw | Beperking | - |

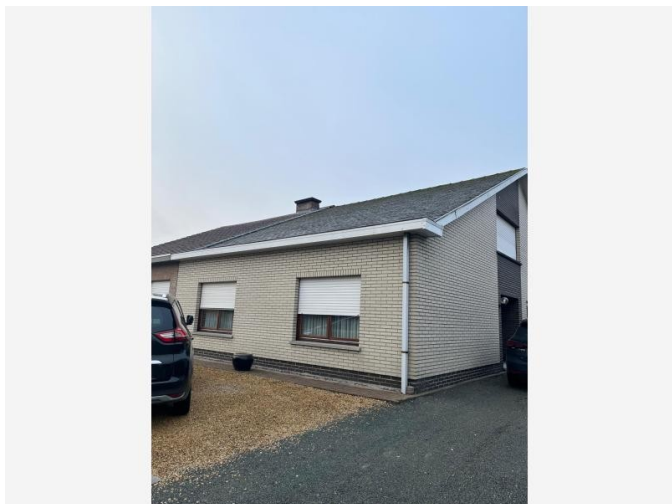
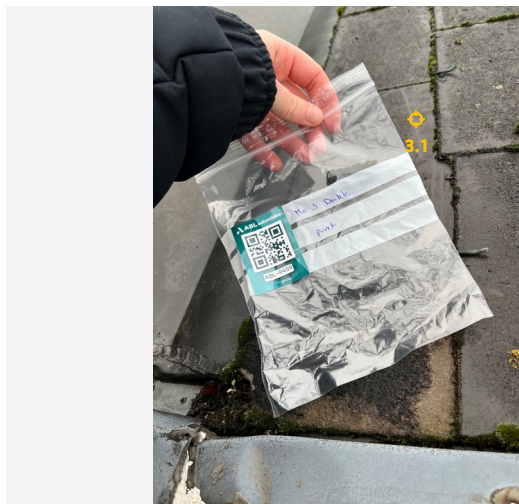
| Identificatiemethode | <p>De asbestdeskundige beoordeelt het materiaal als asbestverdacht en dus asbesthoudend, en dit zonder monstername.</p> <p>Motivatie: De monstername brengt andere schade aan dan schade die inherent is aan de monstername.</p> |
| Opmerking | De hoeveelheid betreft een schatting |

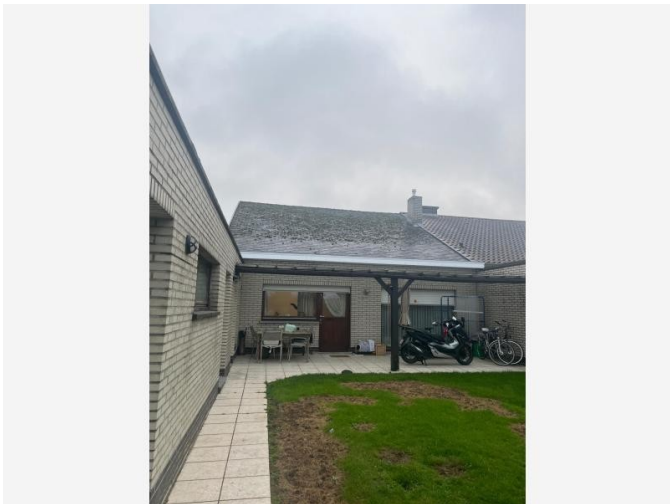
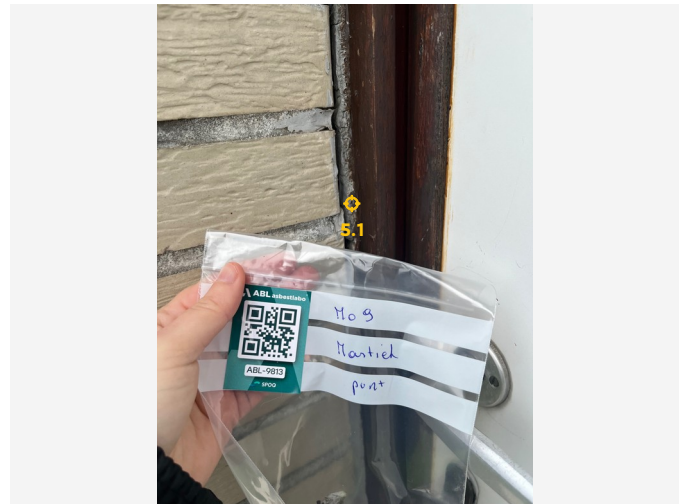
| Identificatiemethode | <p>De asbestdeskundige beoordeelt het materiaal als asbestverdacht en dus asbesthoudend, en dit zonder monstername.</p> <p>Motivatie: De monstername brengt andere schade aan dan schade die inherent is aan de monstername.</p> |
| Opmerking | De hoeveelheid betreft een schatting. Zonder destructie is het niet mogelijk om stalen te nemen. |

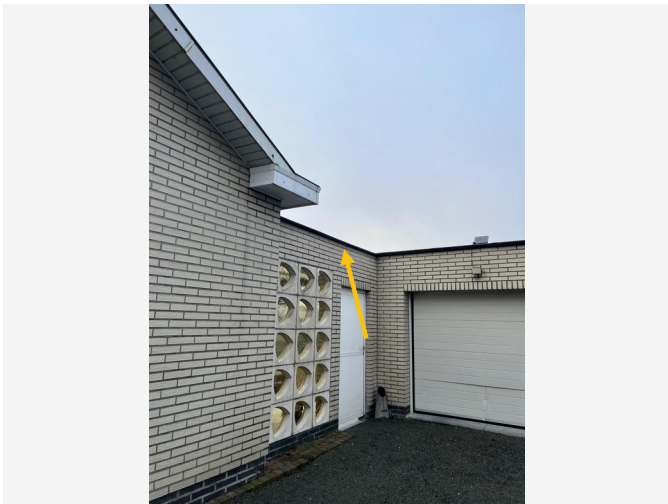
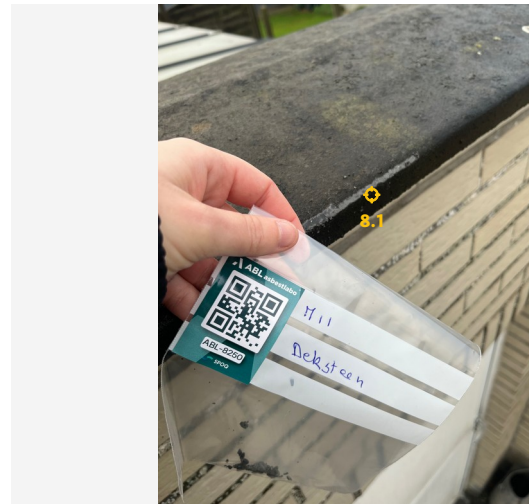
| Identificatiemethode | <p>De asbestdeskundige beoordeelt het materiaal als asbestverdacht en dus asbesthoudend, en dit zonder monstername.</p> <p>Motivatie: De monstername brengt andere schade aan dan schade die inherent is aan de monstername.</p> |
| Opmerking | De genoteerde hoeveelheid is een schatting. |
