# Asbestinventarisatetest

Korte Mermansstraat 80, 2300 Turnhout

Attestnummer : 20250818-000130.000

**Niet-asbestveilig**

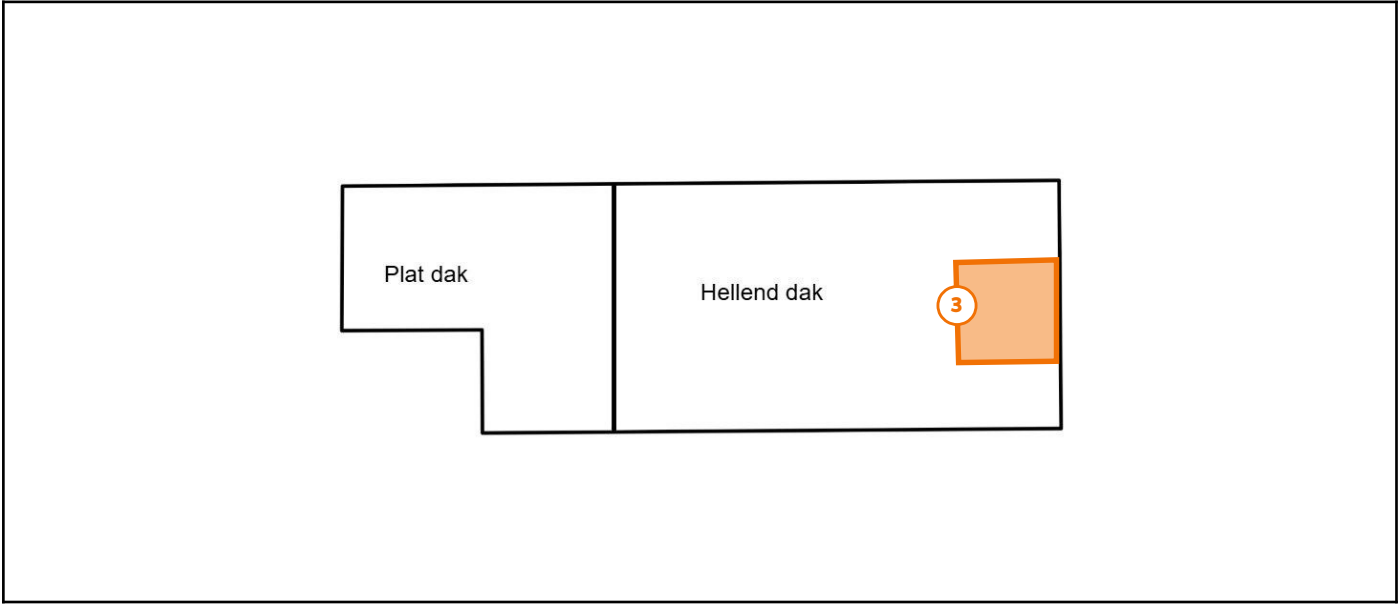
# Plan 1.5: Woning plan

| Beschrijving | Type | Actie |
|---|---|---|
| 3. Leien dakkapel (gevel en dak) | Asbestmateriaal | Verwijderen |
