# Asbestinventarisatattest

Kerkhofstraat 97, 2850 Boom

Attestnummer : 20251130-000082.000

**Niet-asbestveilig**

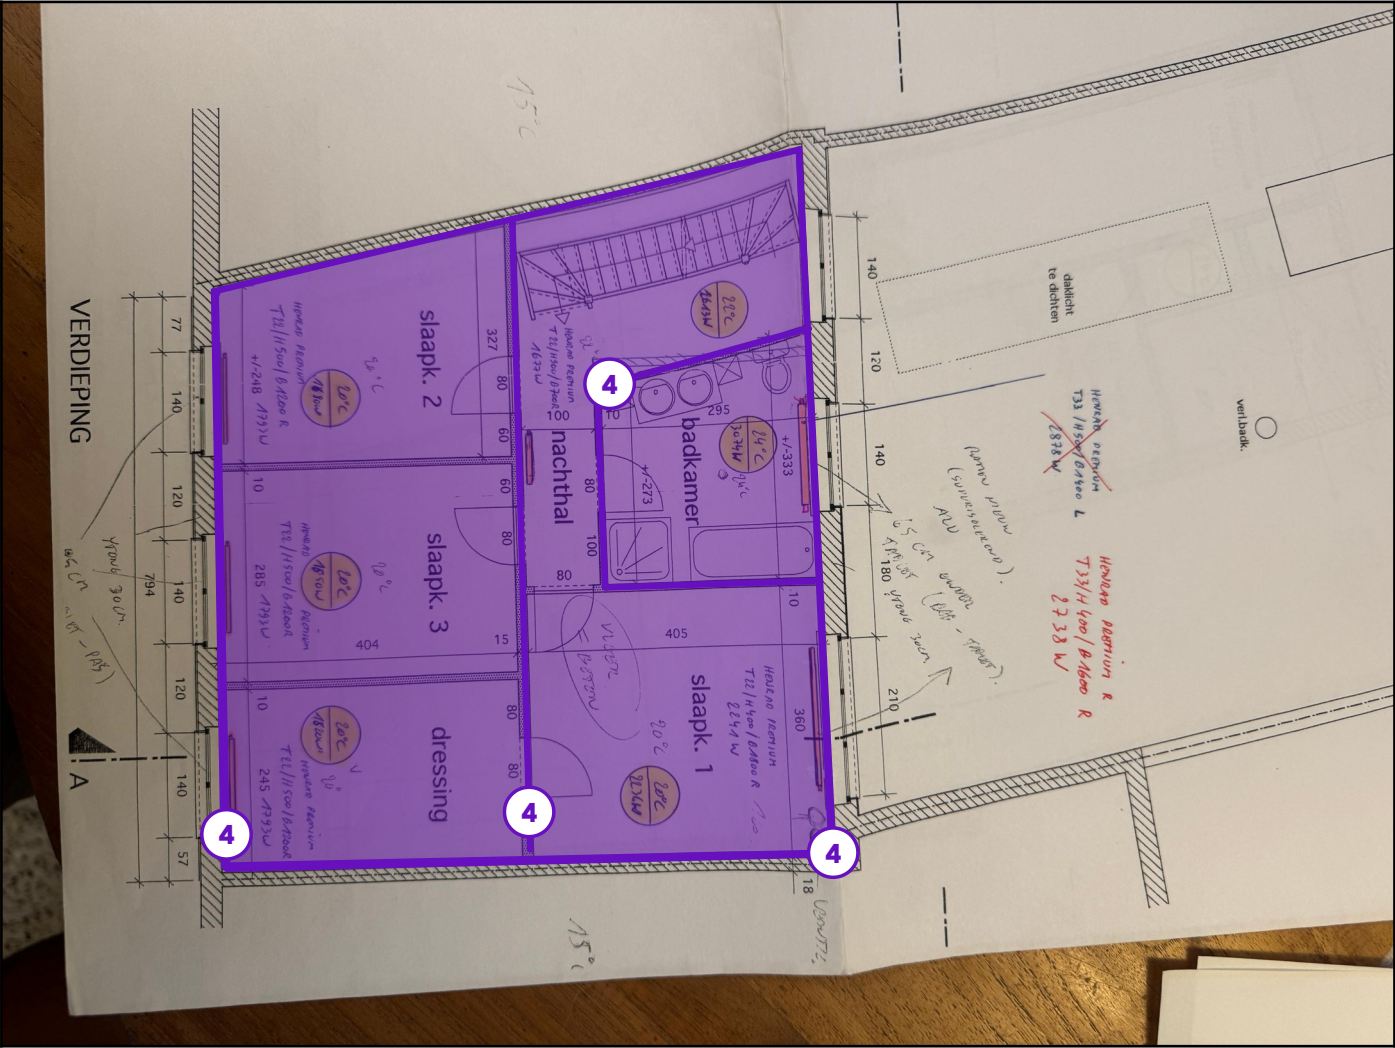
Plan 1.2: 1st verd

| Beschrijving | Type | Actie |
|---|---|---|
| 4. Afsmeerlaag voegen gipskartonplaten | Advies | - |
