# Asbestinventarisatetest

Begoniastraat 36, 9920 Lievegem

Attestnummer : 20251219-000292.000

Uitgegeven op : 19.12.2025

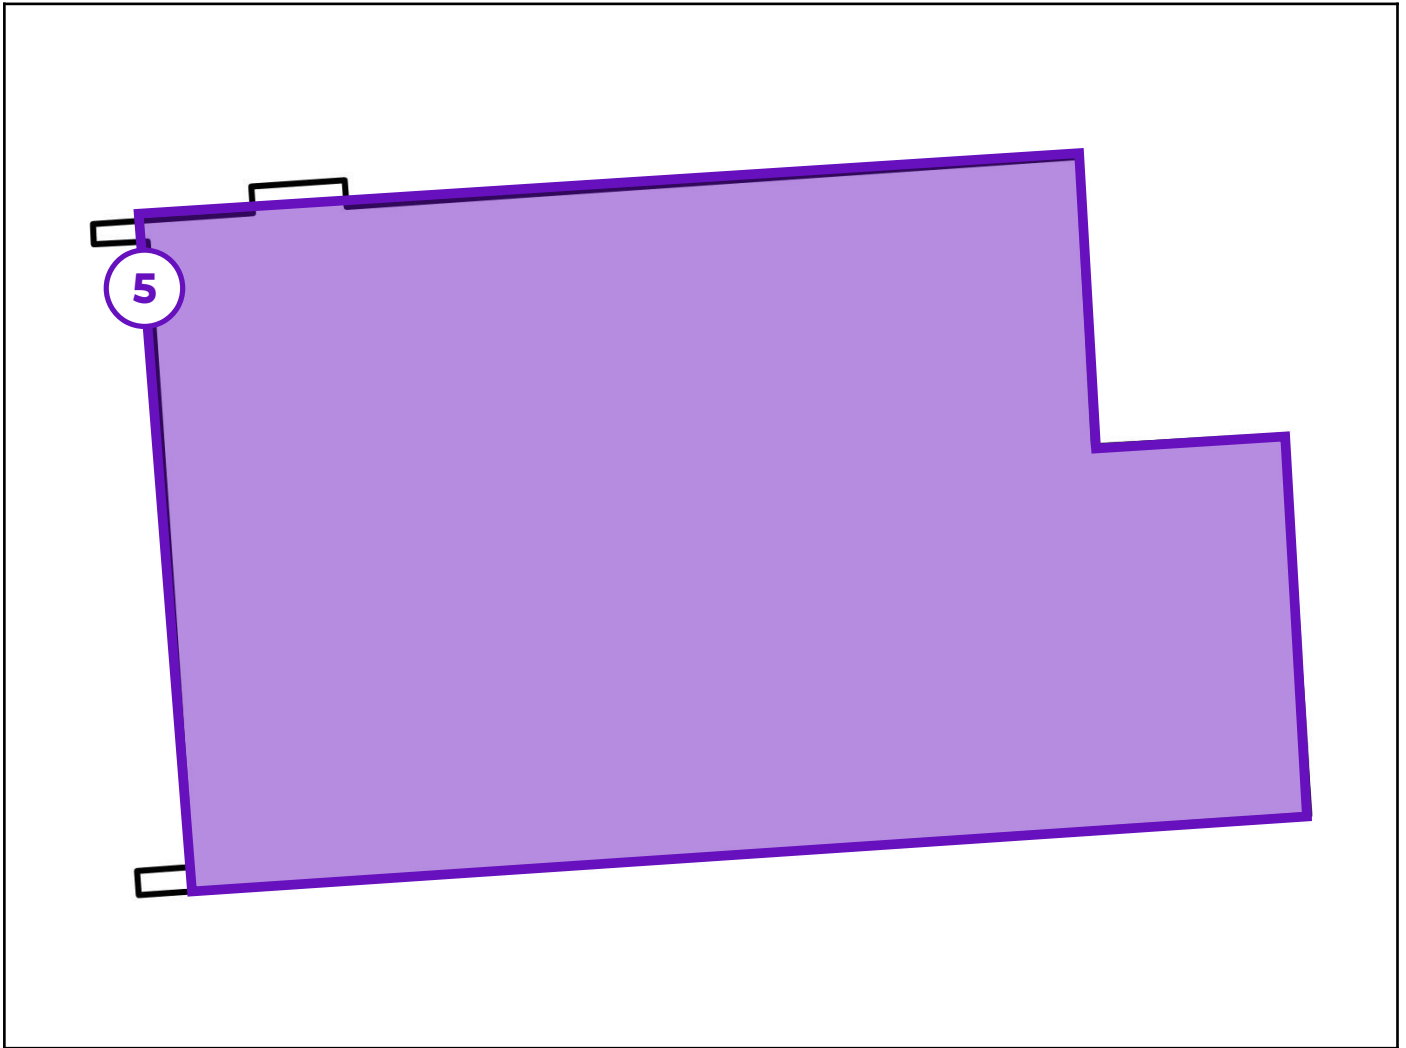
## Plan 1.4: Hoofdgebouw plan

| Beschrijving | Type | Actie |
|---|---|---|
| 5. Geen onderdak vastgesteld | Beperking | - |
