# Asbestinventarisatetest

Beersebaan 41, 2310 Rijkevorsel

Attestnummer : 20241203-000254.000

Uitgegeven op : 03.12.2024

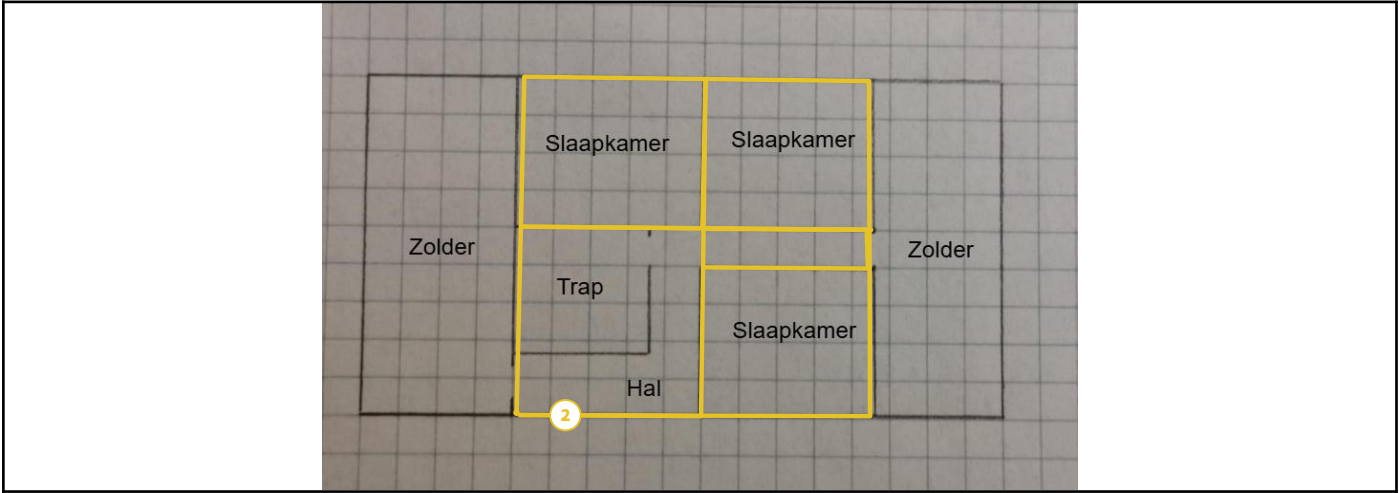
# Plan 1.3: Verdieping

| Beschrijving | Type | Actie |
|---|---|---|
| 2. Pleisterwerk muren | Asbestmateriaal | Zorgvuldig beheren |

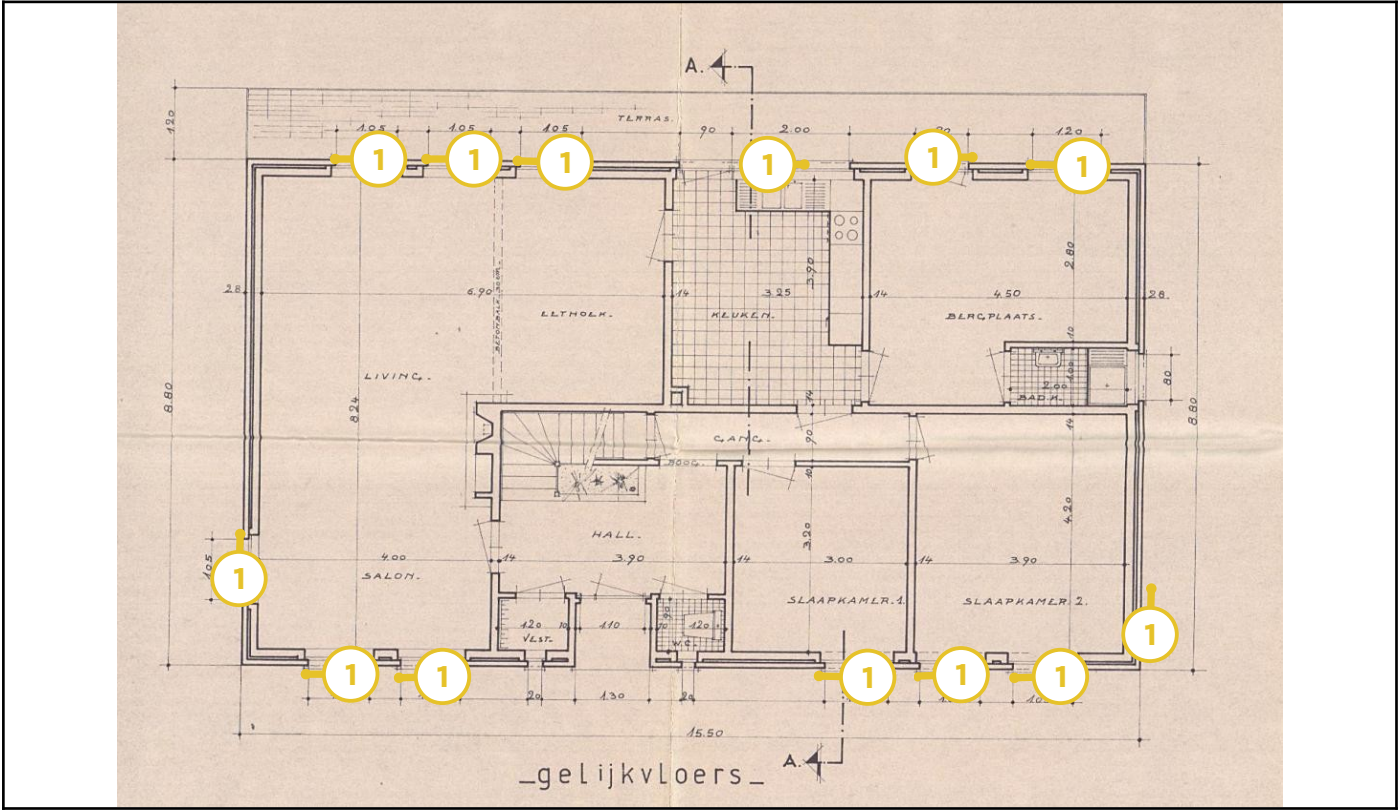
# Plan 1.8: Gelijkvloers

| Beschrijving | Type | Actie |
|---|---|---|
| 1. Asbestcementen venstertabletten (buitenzijde) | Asbestmateriaal | Zorgvuldig beheren |

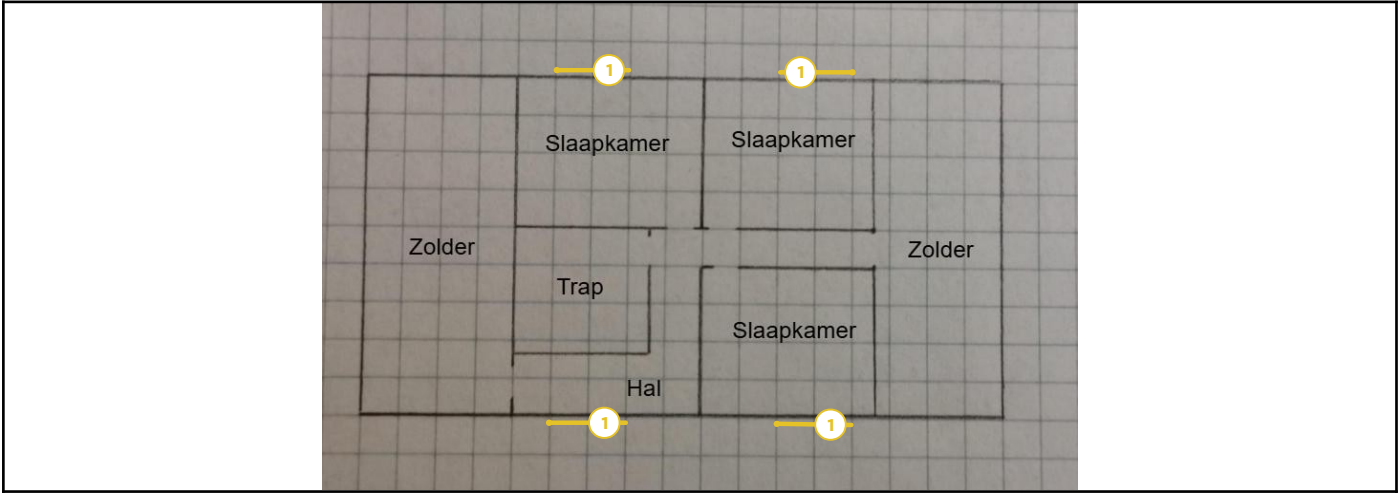
# Plan 1.9: Verdieping

| Beschrijving | Type | Actie |
|---|---|---|
| 1. Asbestcementen venstertabletten (buitenzijde) | Asbestmateriaal | Zorgvuldig beheren |

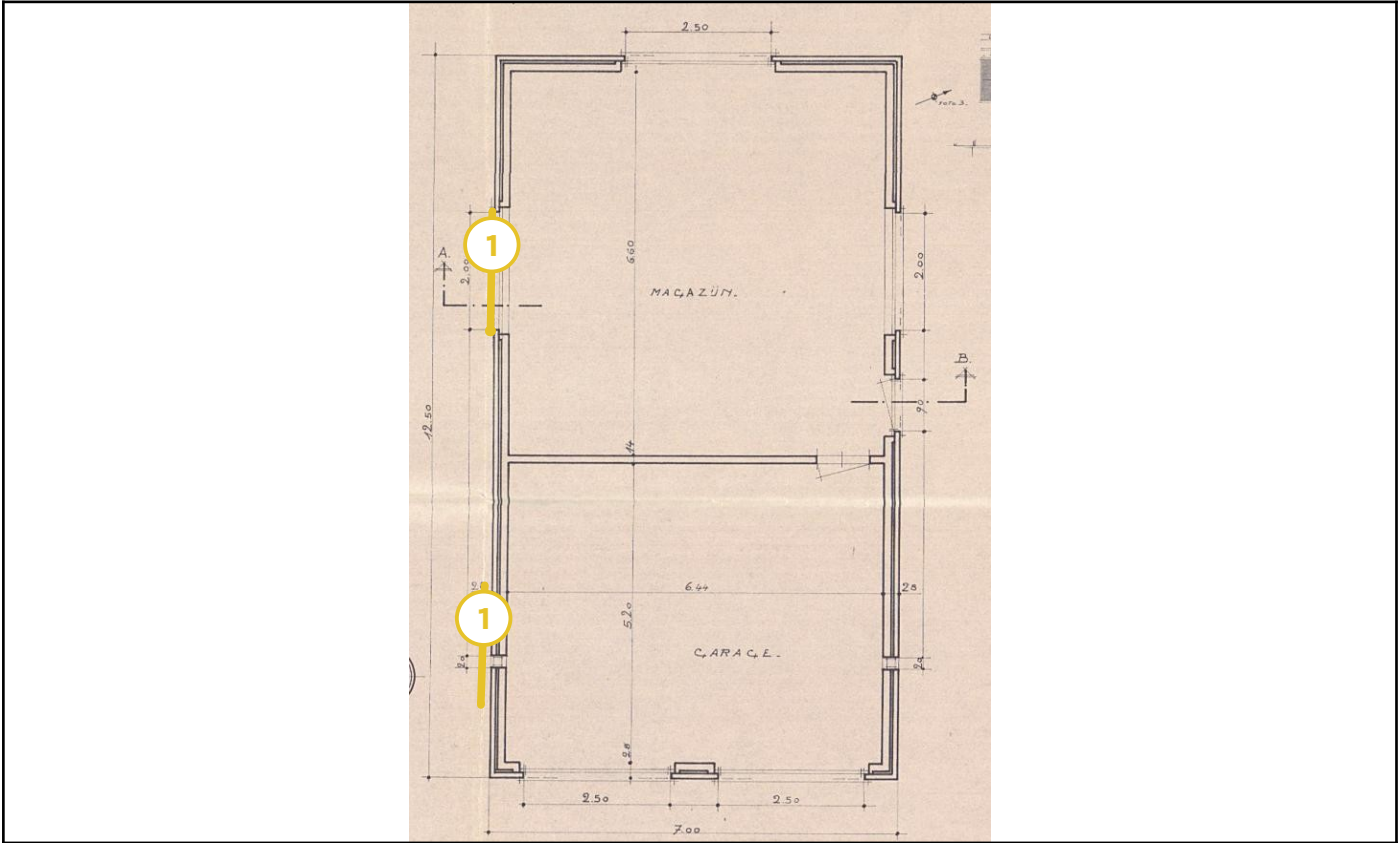
# Plan 2.2: Garage

| Beschrijving | Type | Actie |
|---|---|---|
| 1. Asbestcementen venstertabletten (buitenzijde) | Asbestmateriaal | Zorgvuldig beheren |
