Asbestinventarisatetest

Eugenio Pacellilaan 44, 2650 Edegem

Attestnummer : 20251204-000258.000

Uitgegeven op : 04.12.2025

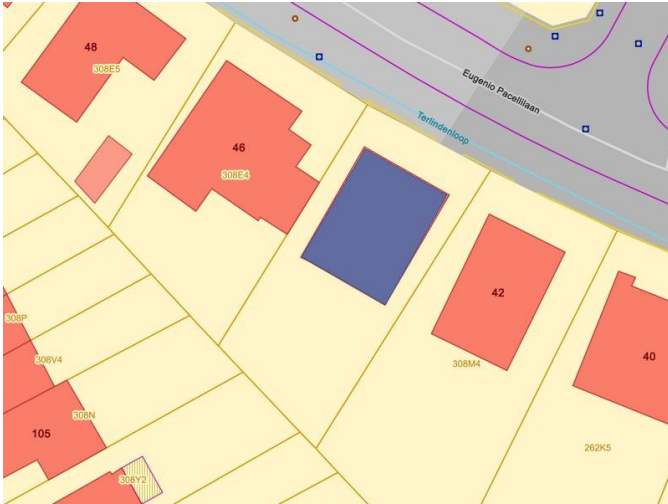
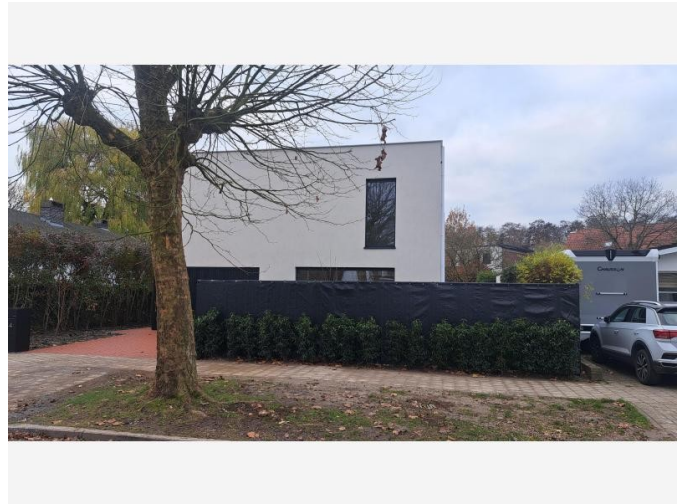
Zone 1: Constructie

Tijdens de inspectie vastgesteld:

- 0 Asbestmaterialen
- 0 Beperkingen
- 0 Uitsluitingen
- 0 Roerende goederen
- 0 Puin, steenslag, (water)bodem
- 0 Adviezen
- 1 Geen asbest**

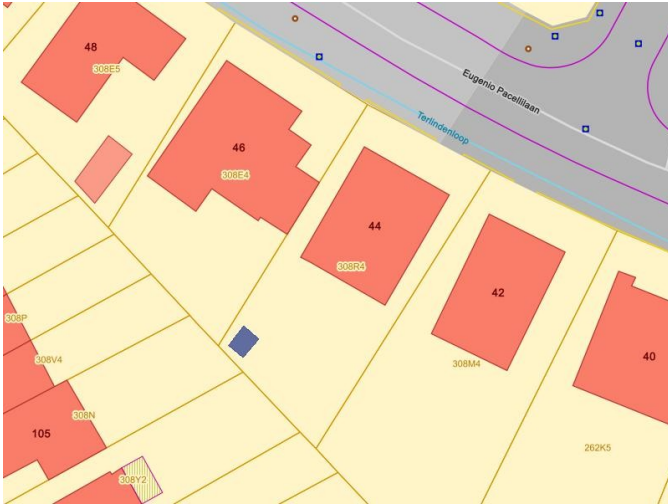
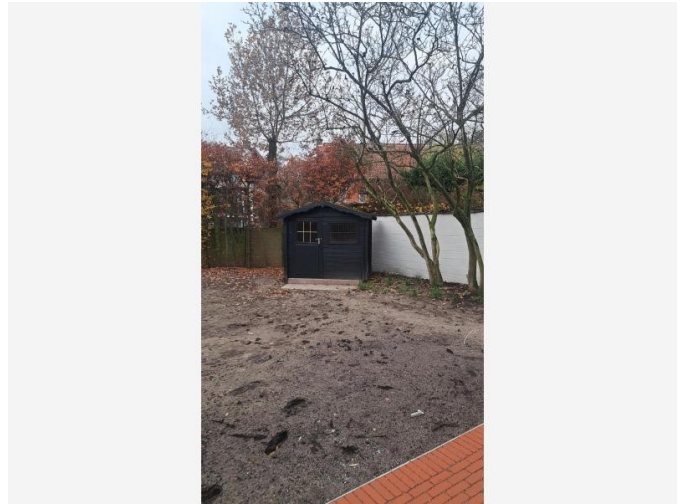
Zone 2: tuinhuis

Tijdens de inspectie vastgesteld:

- 0 Asbestmaterialen
- 0 Beperkingen
- 0 Uitsluitingen
- 0 Roerende goederen
- 0 Puin, steenslag, (water)bodem
- 0 Adviezen
- 1 Geen asbest**
