# Asbestinventarisatetest

Lusthuizenstraat 18, 1731 Asse

Attestnummer : 20251128-000069.000

Uitgegeven op : 28.11.2025

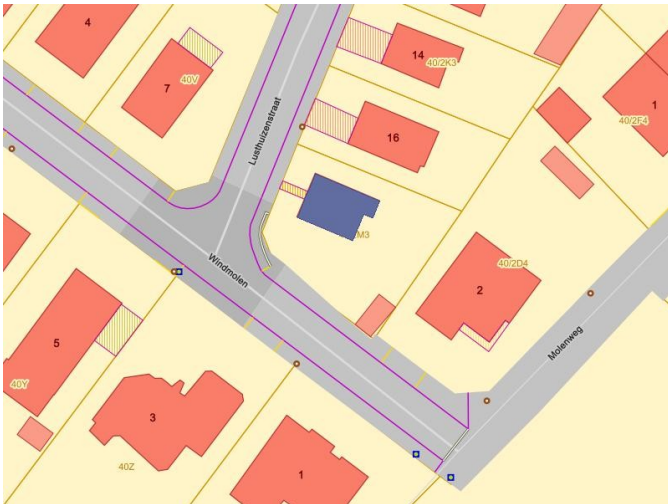
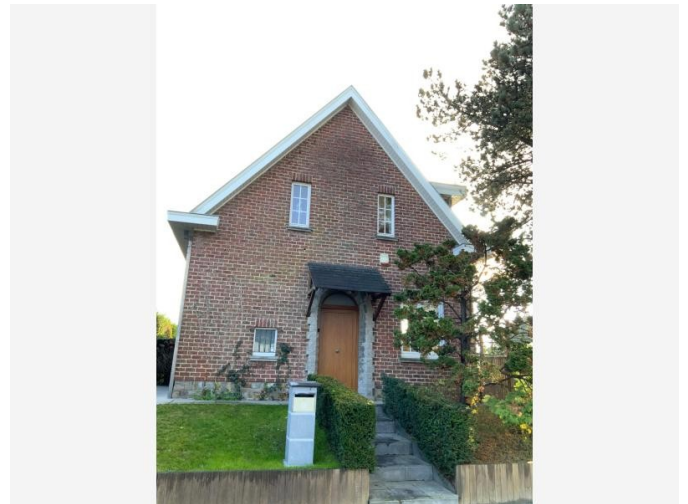
## Zone 1: Hoofdgebouw

Tijdens de inspectie vastgesteld:

- 0 Asbestmaterialen
- 0 Beperkingen
- 0 Uitsluitingen
- 0 Roerende goederen
- 0 Puin, steenslag, (water)bodem
- 0 Adviezen
- 2 **Geen asbest**

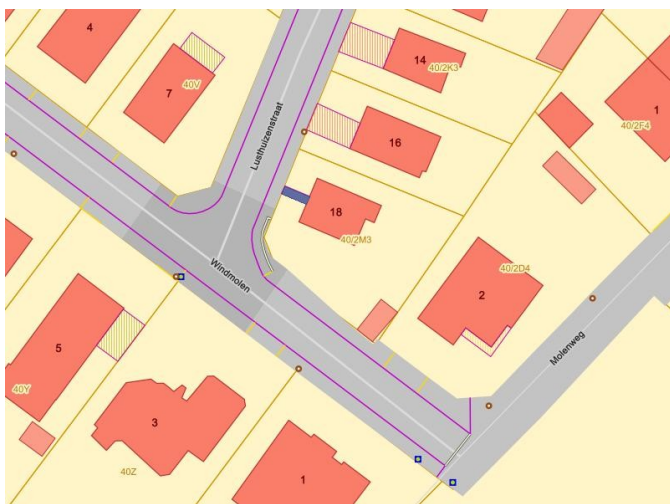
## Zone 2: Trap

Tijdens de inspectie vastgesteld:

- 0 Asbestmaterialen
- 0 Beperkingen
- 0 Uitsluitingen
- 0 Roerende goederen
- 0 Puin, steenslag, (water)bodem
- 0 Adviezen
- 0 Geen asbest

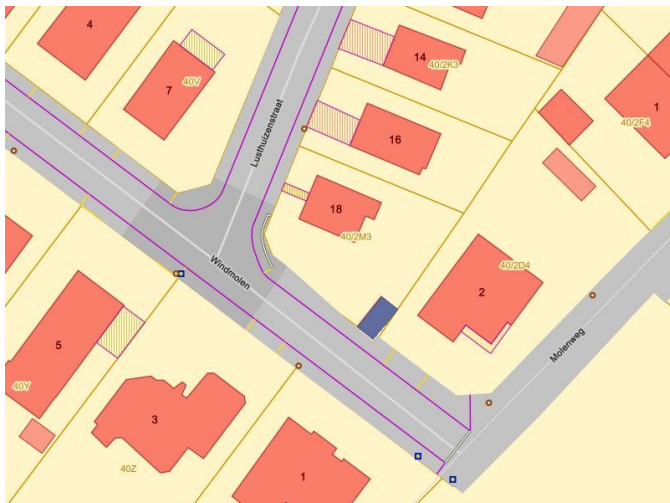
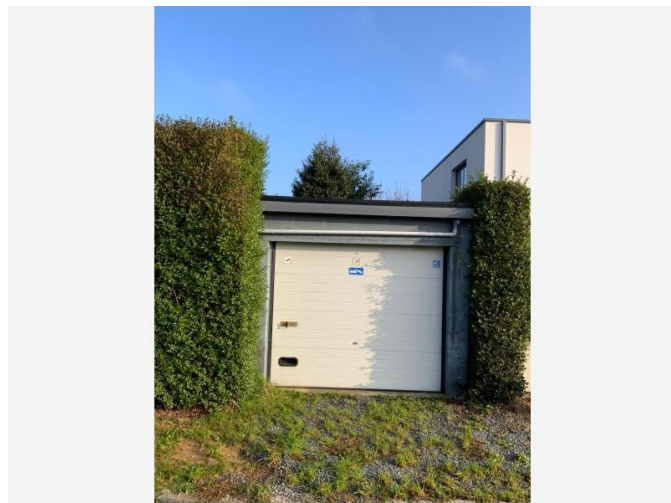
## Zone 3: Bijgebouw

Tijdens de inspectie vastgesteld:

- 0 Asbestmaterialen
- 0 Beperkingen
- 0 Uitsluitingen
- 0 Roerende goederen
- 0 Puin, steenslag, (water)bodem
- 0 Adviezen
- 0 Geen asbest

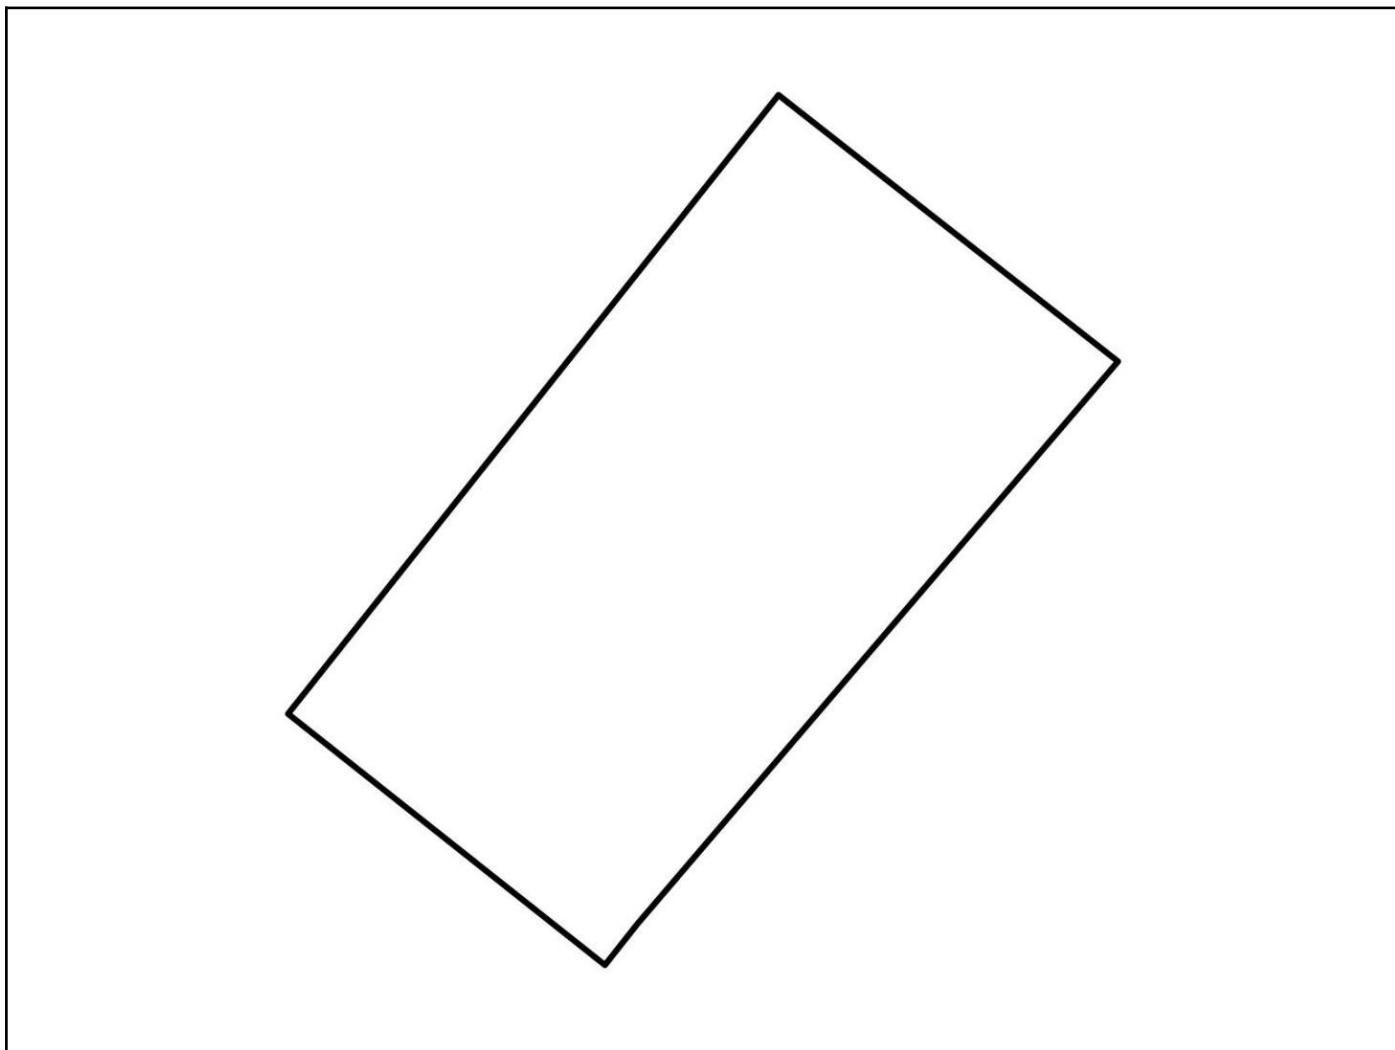
## Plan 3.1: Bijgebouw plan

Geen asbest
