# Asbestinventarisatetest

Torenstraat 108, 2160 Wommelgem

Attestnummer : **20251215-000506.000**

Uitgegeven op : **15.12.2025**

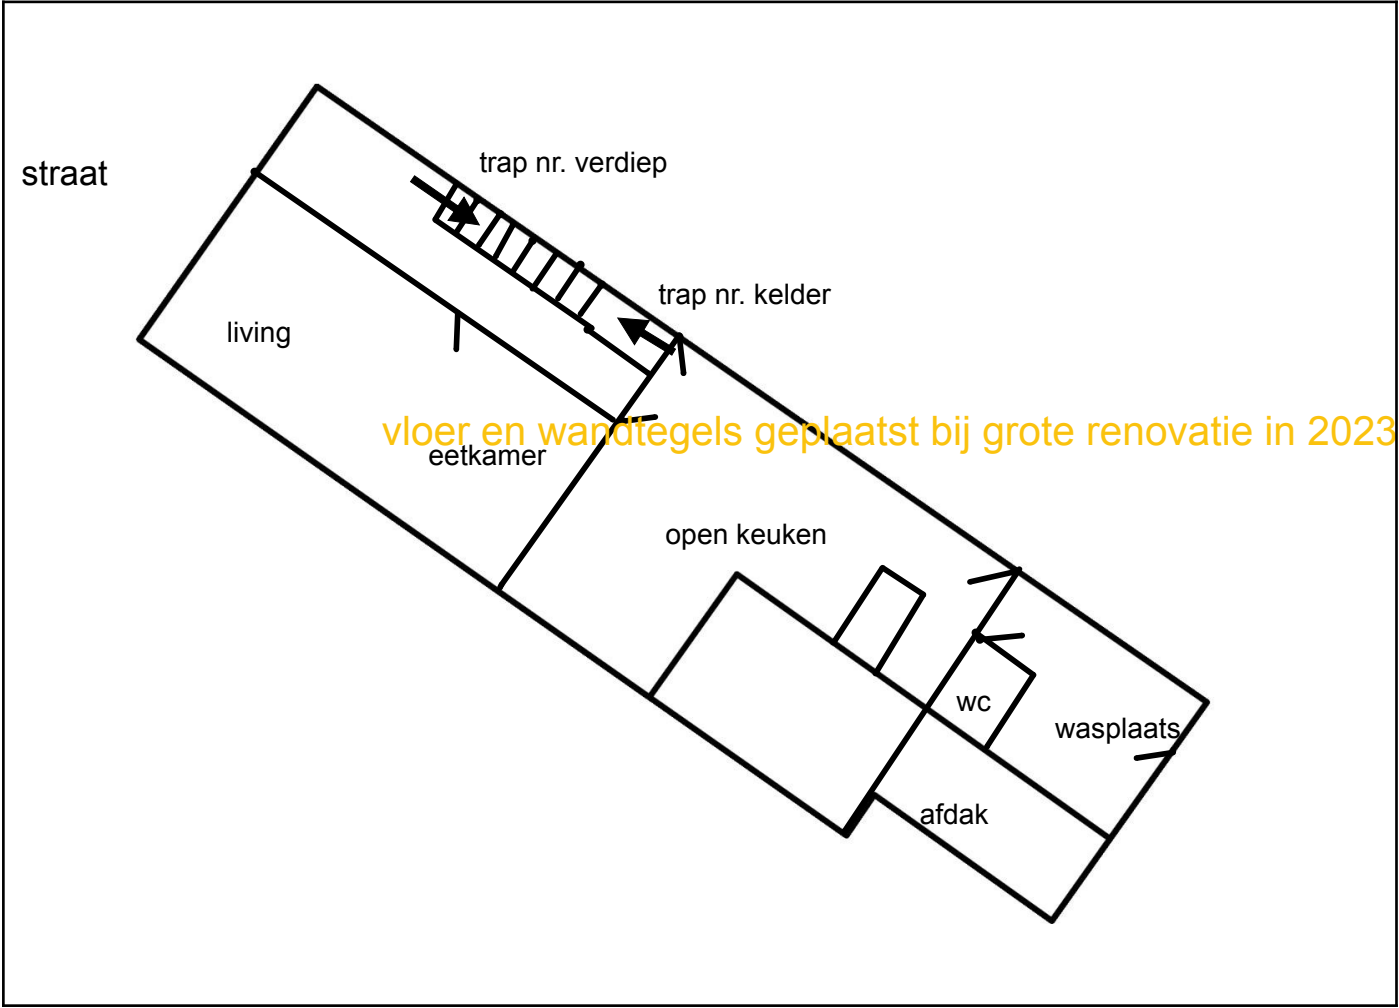
# Plan 1.9: woning plan

| Beschrijving | Type | Actie |
|---|---|---|
| 1. lijmlagen van wand, vloertegels | Advies | - |

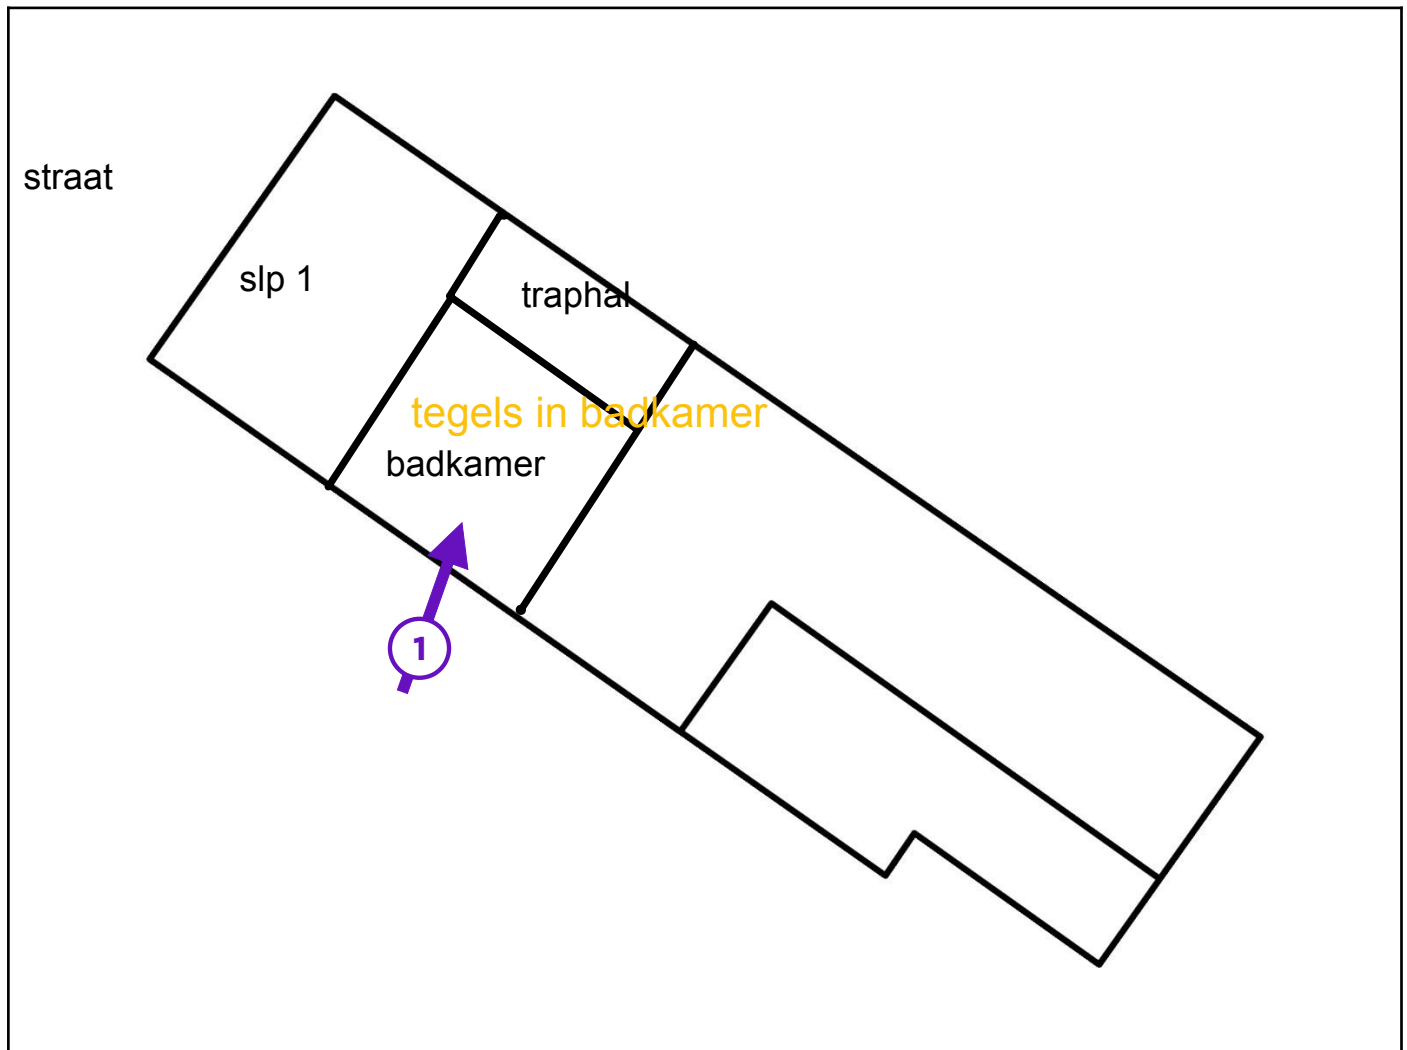
## Plan 1.10: woning plan

| Beschrijving | Type | Actie |
|---|---|---|
| 1. lijmlagen van wand, vloertegels | Advies | - |
