# Asbestinventarisatetest

Oude Heerbaan 60, 9230 Wetteren

Attestnummer : 20251223-000086.000

Uitgegeven op : 23.12.2025

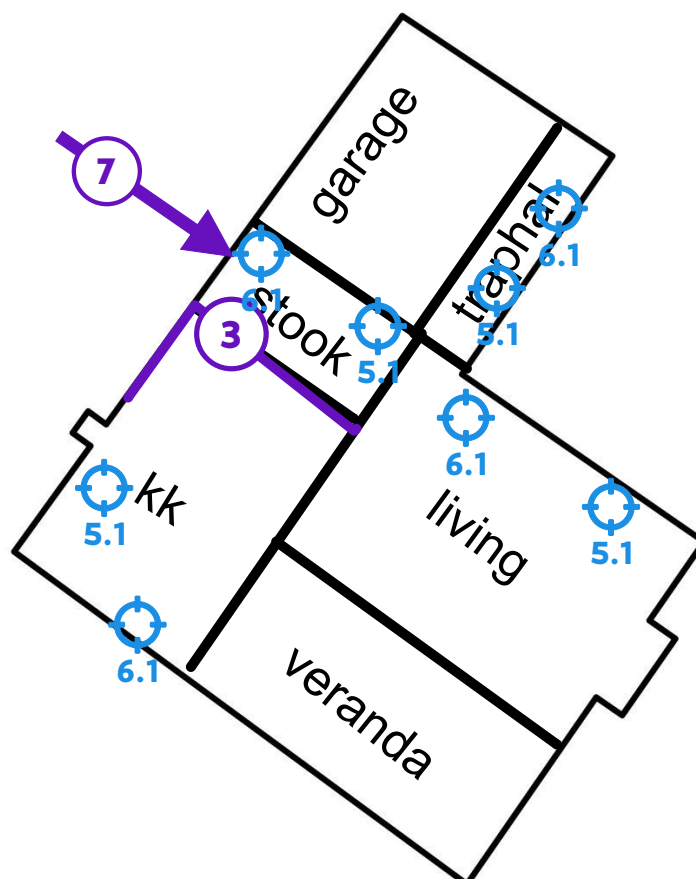
### Legende van plan 1.1: Hoofdgebouw plan gvl

alle gepleisterde plafonds

alle gepleisterde wanden

betreft alle compartiment radiatoren

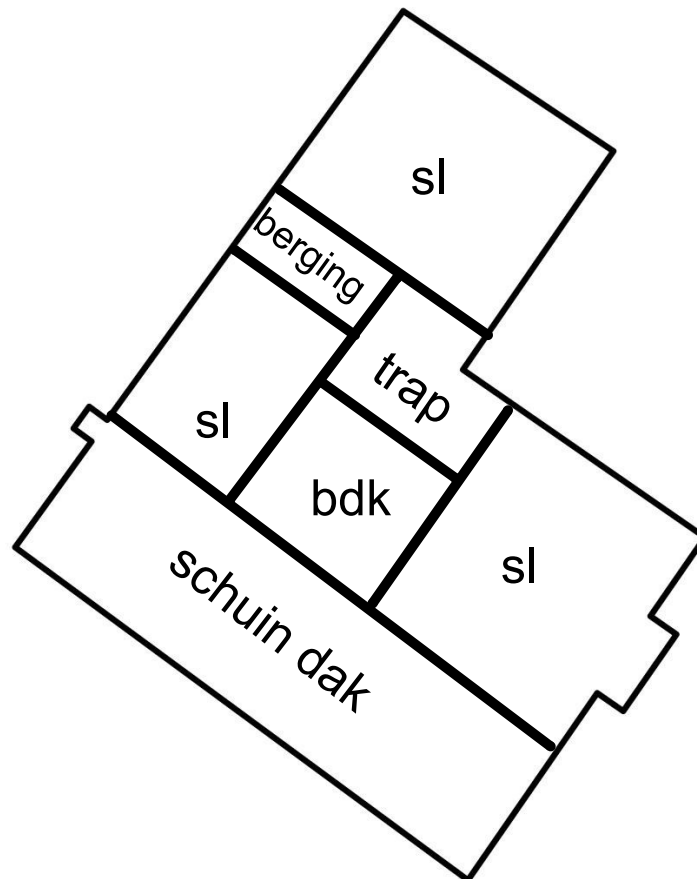
### Legende van plan 1.2: Hoofdgebouw plan 1e

alle gepleisterde plafonds

alle gepleisterde wanden

betreft alle compartiment radiatoren
