# Asbestinventarisatetest

Nieuwenhovestraat 10, 9506 Geraardsbergen

Attestnummer : 20241106-000139.000

Uitgegeven op : 06.11.2024

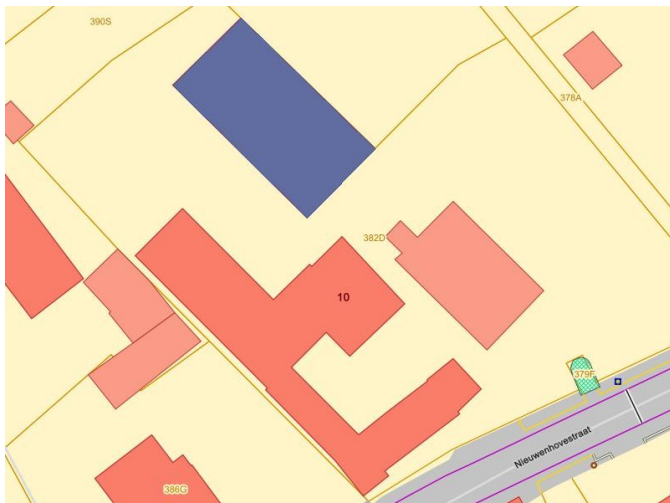
## Zone 3: Bijgebouw

- 1 Asbestmateriaal**
- 0 Beperkingen
- 0 Uitsluitingen
- 0 Roerende goederen
- 0 Puin, steenslag, (water)bodem
- 0 Adviezen
- 0 Geen asbest

| Beschrijving | Type | Actie |
|---|---|---|
| 3. Dakbedekking golfplaten | Asbestmateriaal | Dringend verwijderen |

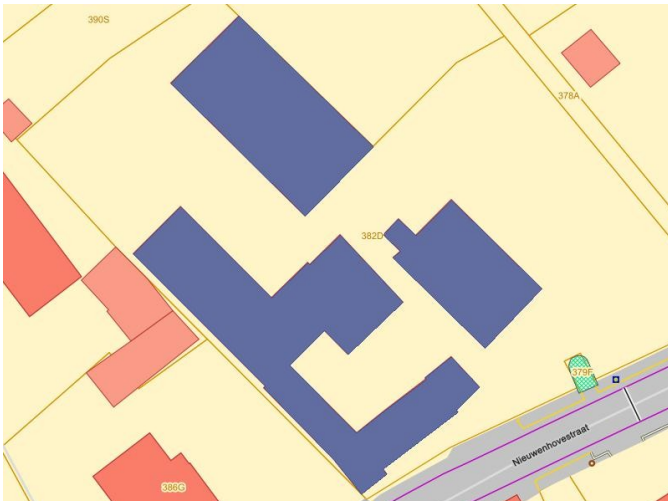
## Zone 4: Overig gebied

- 1 Asbestmateriaal**
- 0 Beperkingen
- 0 Roerende goederen
- 0 Puin, steenslag, (water)bodem
- 0 Adviezen
- 0 Geen asbest

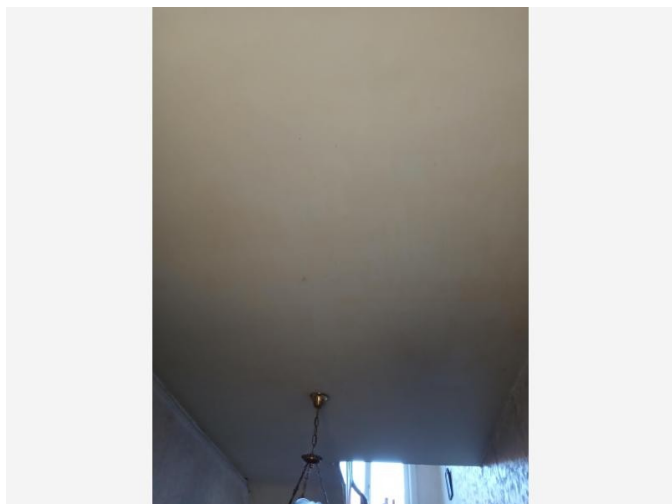
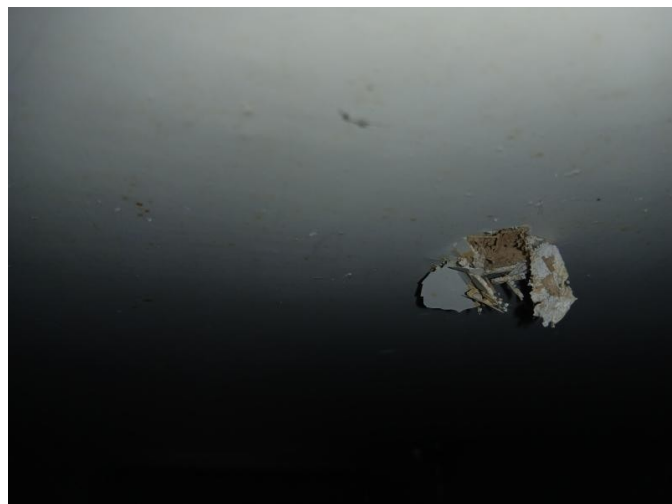
## Fiche 12: pleisterwerk plafond

Geen asbest

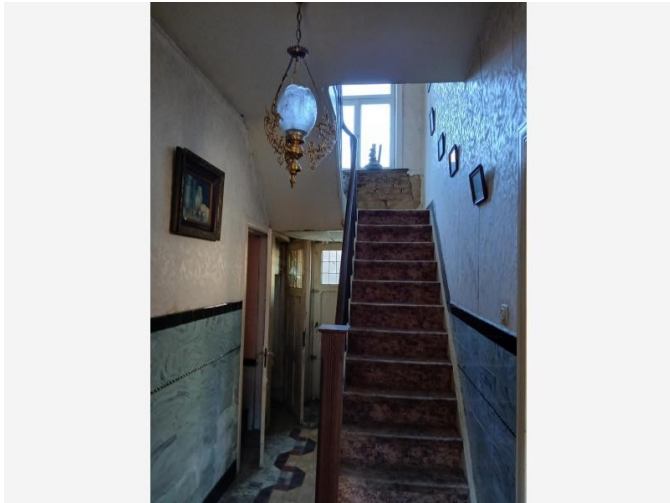
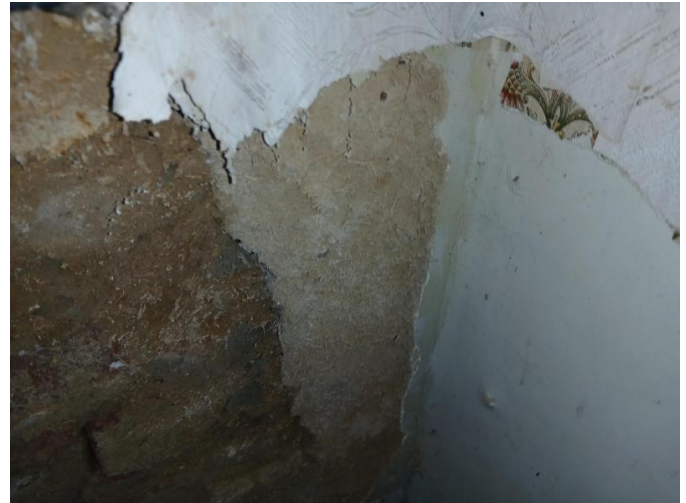
## Fiche 13: pleisterwerk wanden

Geen asbest
