# Asbestinventarisatetest

Houtseweg 68A, 2340 Beerse

Attestnummer : **20251212-000078.000**

**Asbestveilig** (maar mogelijk niet asbestvrij)

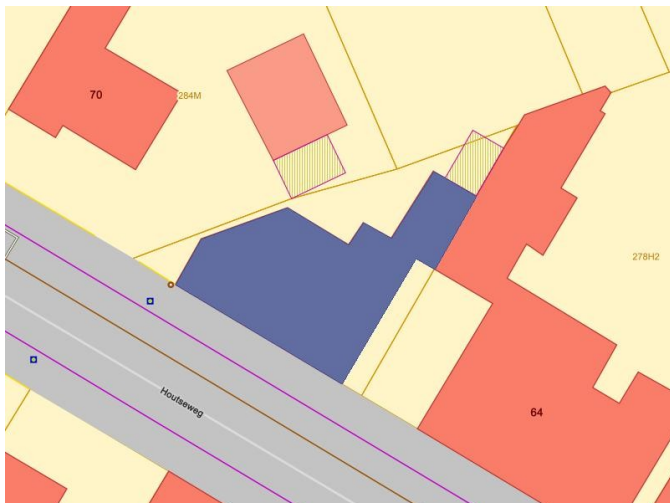
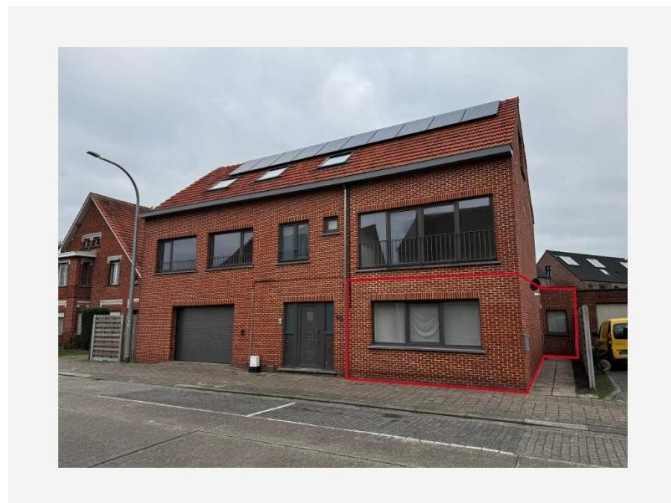
## Zone 1: Appartement

- 0 Asbestmaterialen
- 0 Beperkingen
- 0 Uitsluitingen
- 0 Roerende goederen
- 0 Puin, steenslag, (water)bodem
- 3 Adviezen
- 3 Geen asbest

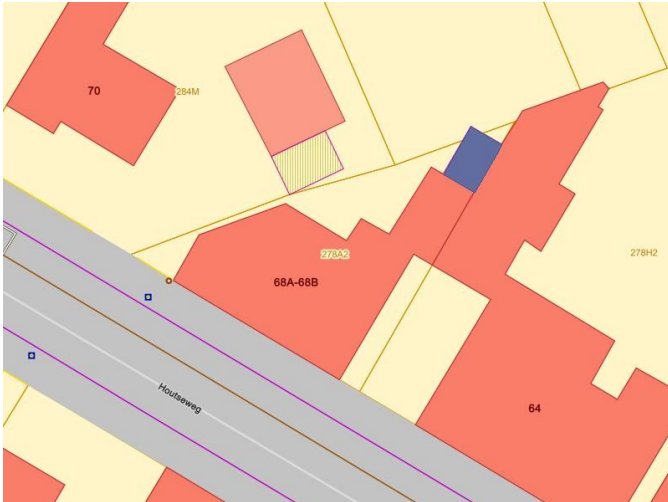
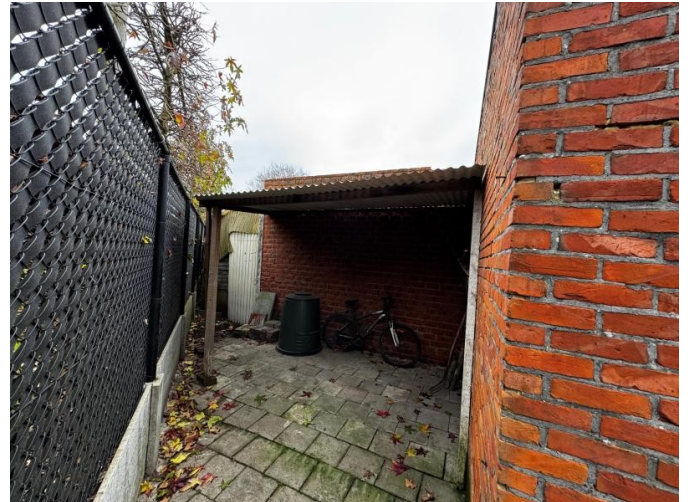
## Zone 2: Afdak

- 0 Asbestmaterialen
- 0 Beperkingen
- 0 Uitsluitingen
- 0 Roerende goederen
- 0 Puin, steenslag, (water)bodem
- 0 Adviezen
- 0 Geen asbest
