# Asbestinventarisatattest

Boesdijkhofstraat 45, 2470 Retie

Attestnummer : 20251116-000033.000

Uitgegeven op : 16.11.2025

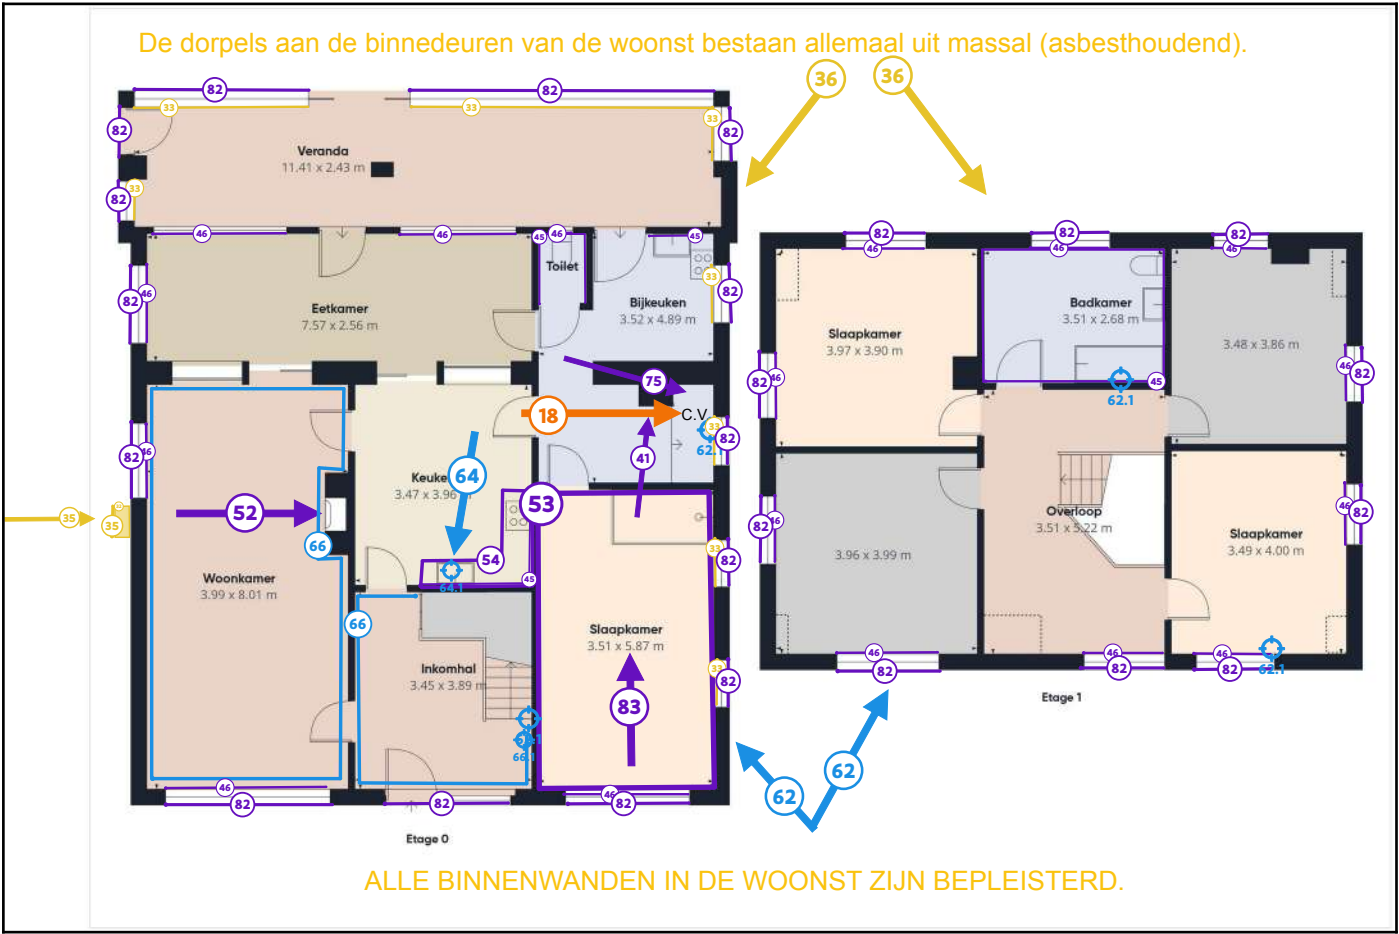
# Plan 1.1: GLV+V+1

| 83. rozet plafond slaapkamer gelijkvloers | Overige ruimte of materiaal | - |

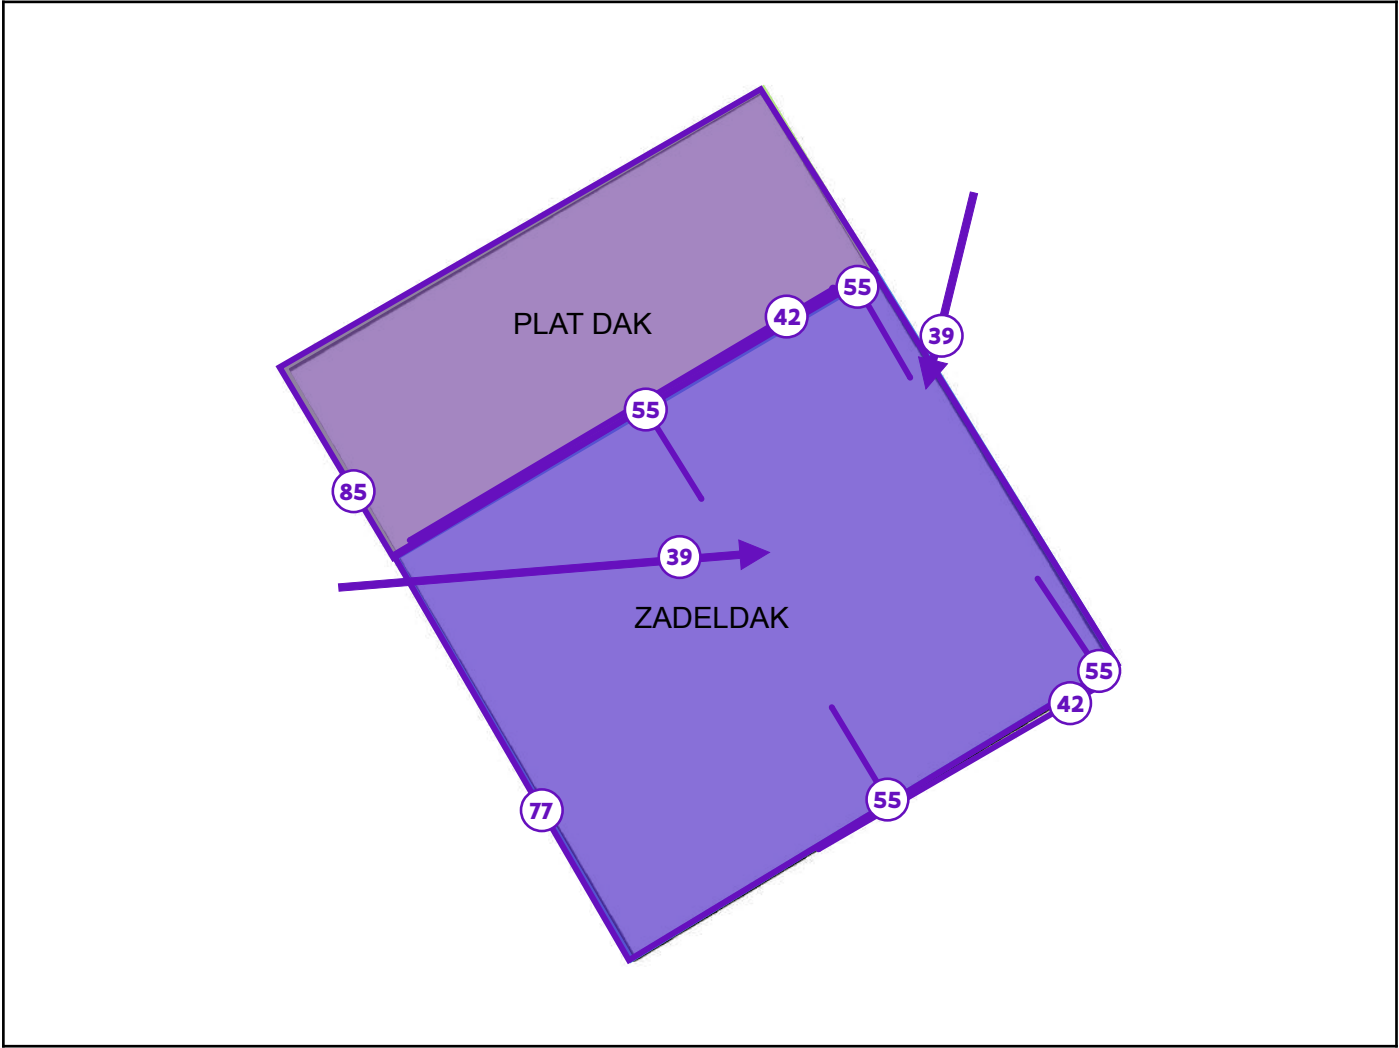
# Plan 1.6: DAKENPLAN WOONST

| Beschrijving | Type | Actie |
|---|---|---|
| 28. dakleien woonst (onder overzetsdak) | Asbestmateriaal | Zorgvuldig beheren |

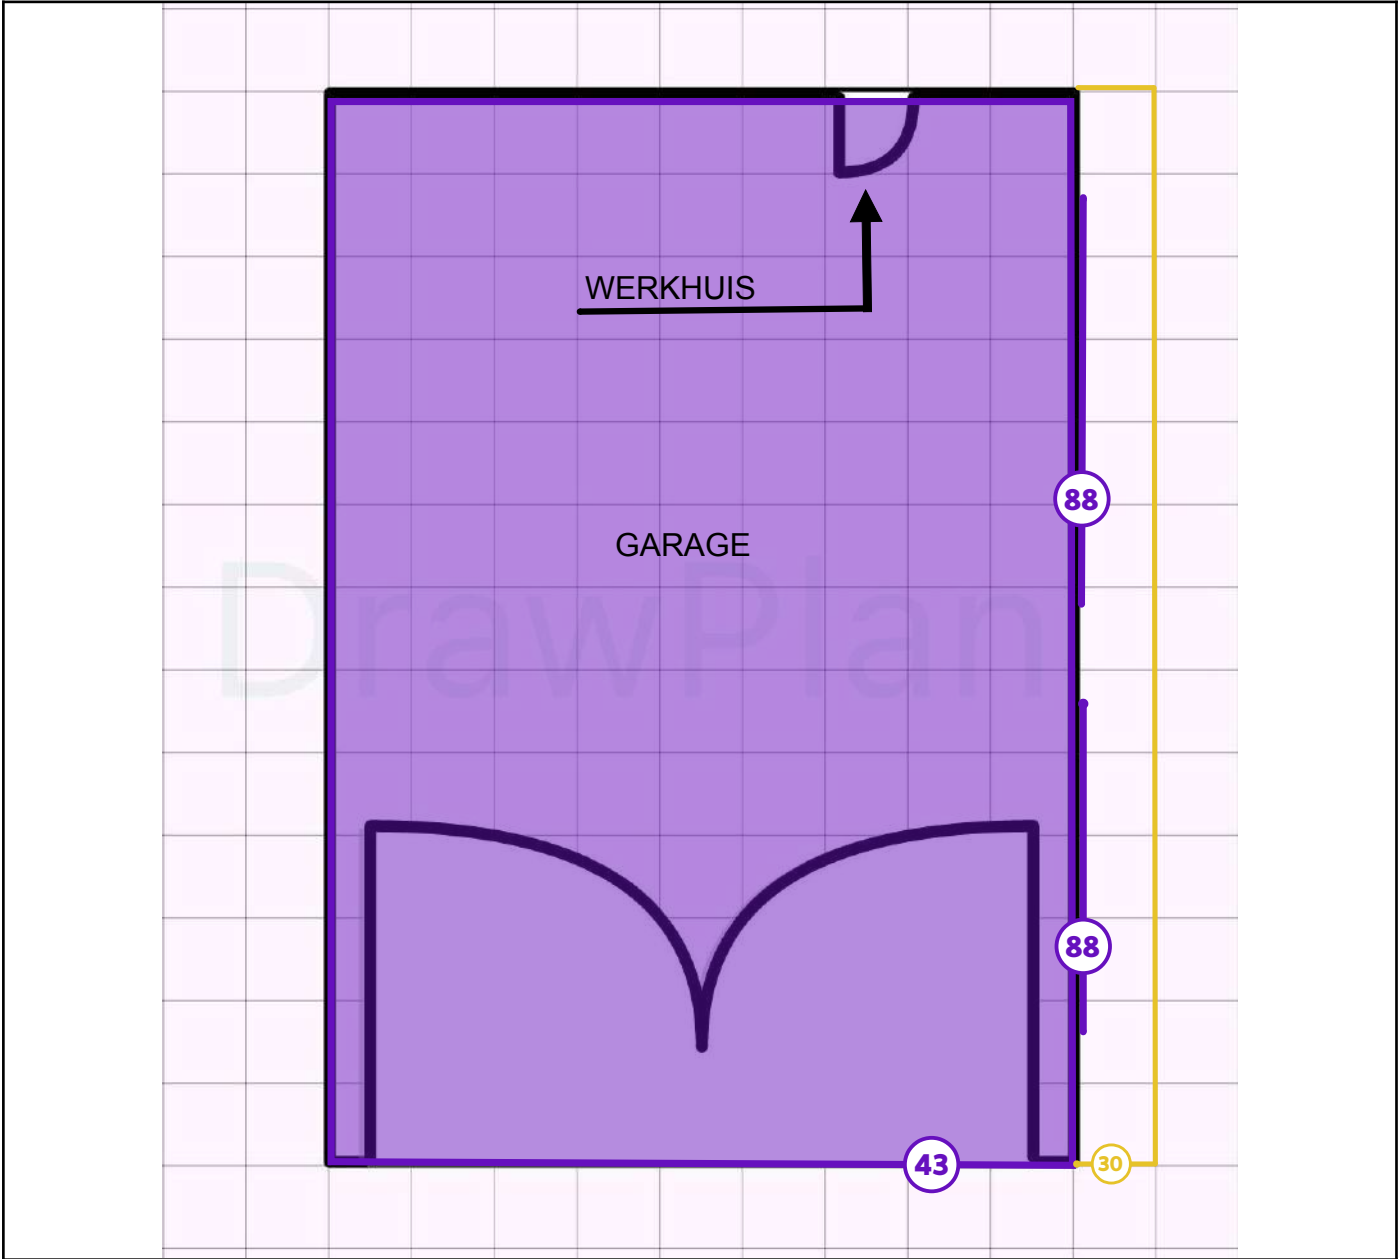
### Plan 3.1: GARAGE

| Beschrijving | Type | Actie |
|---|---|---|
| 22. scheidingswand aan garage | Asbestmateriaal | Verwijderen |

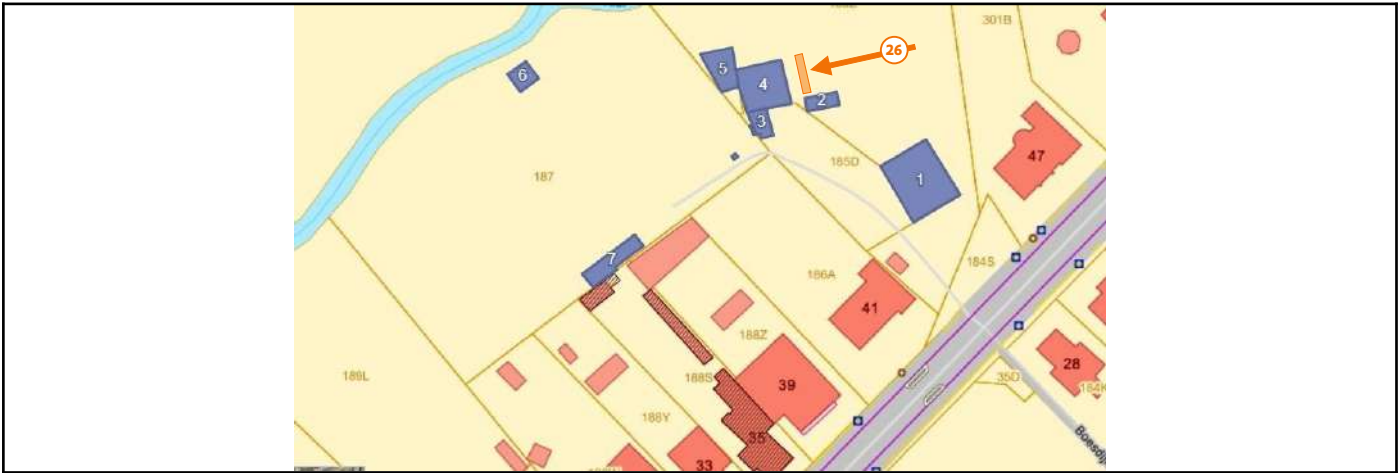
### Plan 3.3: BORDERS VERHARDING AAN WERKHUIS

| Beschrijving | Type | Actie |
|---|---|---|
| 26. borders verharding aan werkhuis | Asbestmateriaal | Verwijderen |

- Eenvoudige handelingen: mag via doe-het-zelf of door werknemer(s) met opleidingsattest eenvoudige handelingen  
De borders kunnen voorzichtig losgemaakt worden door eerst het omliggende materiaal voorzichtig te verwijderen , extra bevochtigen om stof te voorkomen

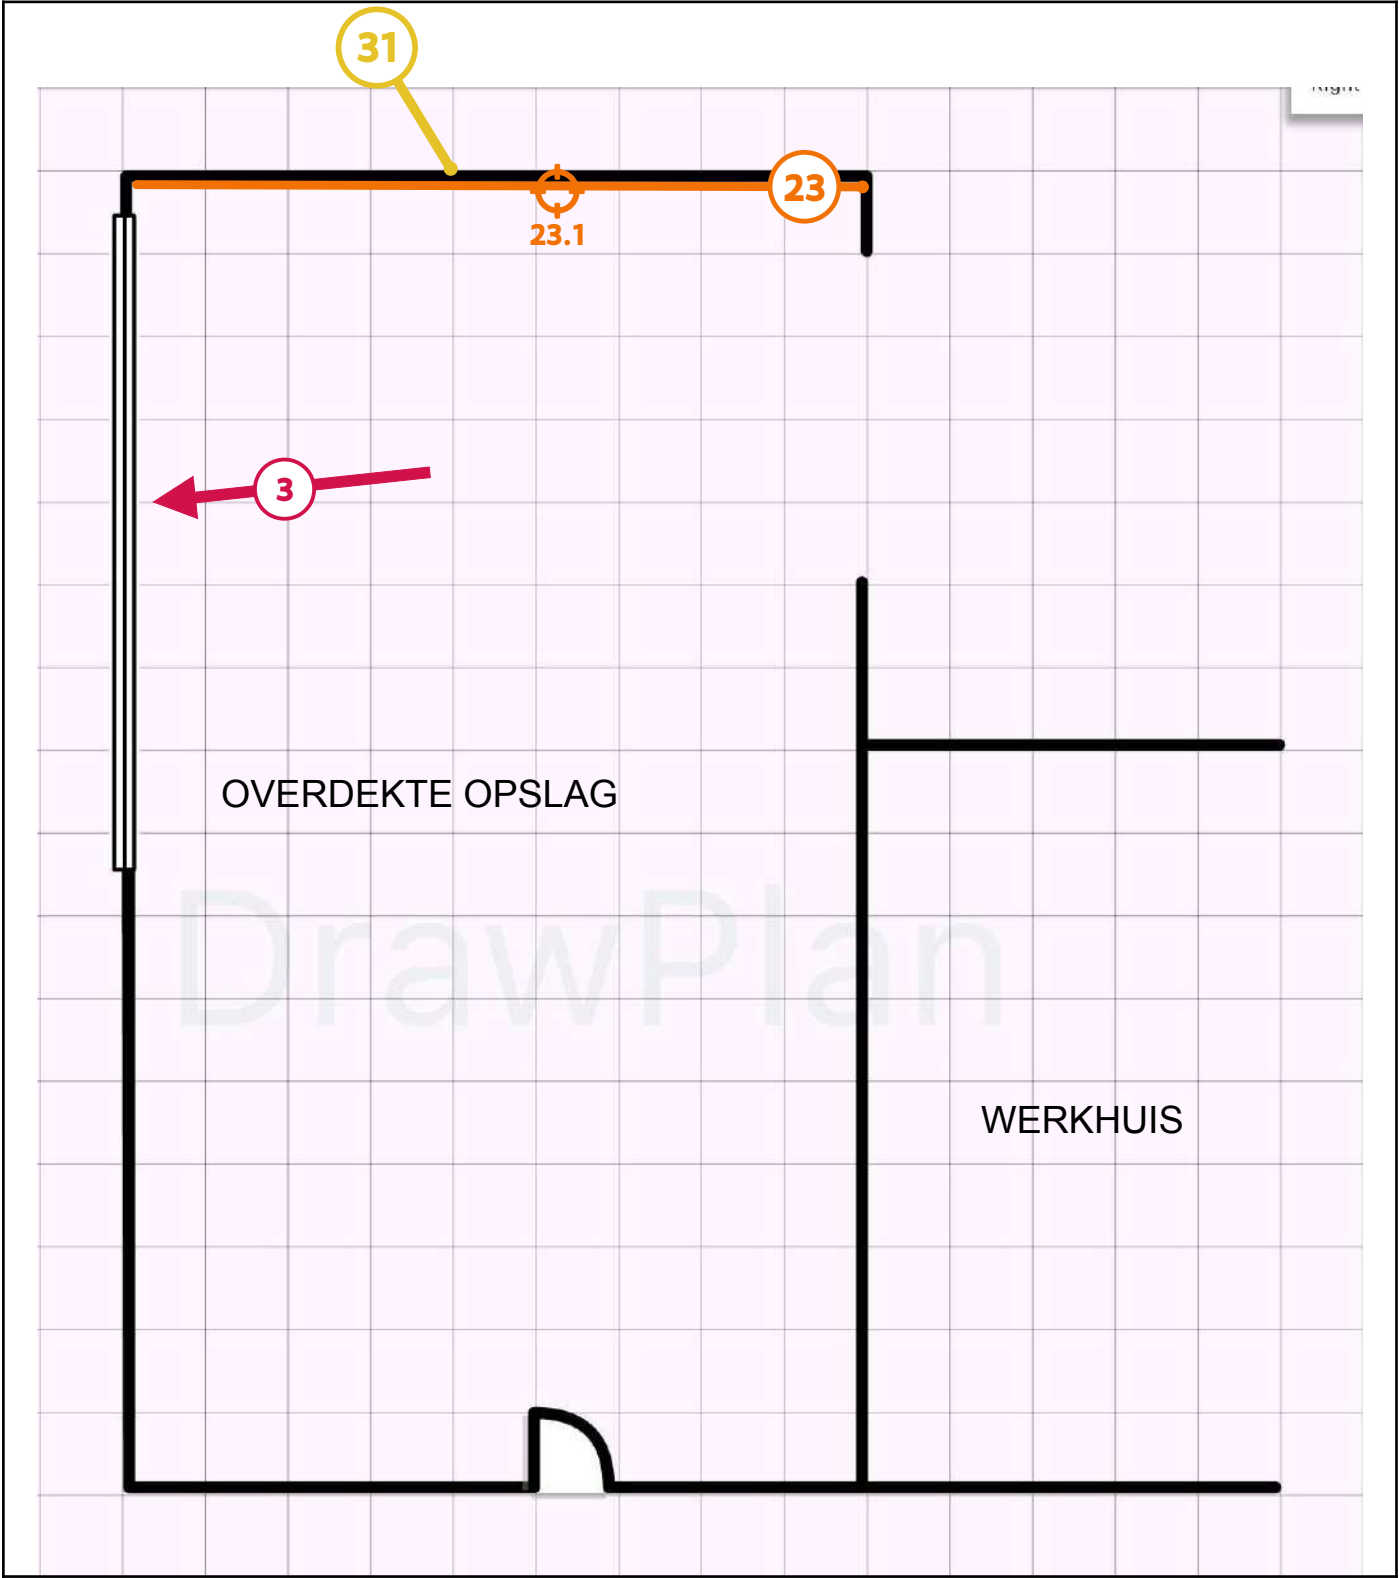
Plan 5.1: OVERDEKTE OPSLAG

| 31. platen composthoop (cement) | Asbestmateriaal | Zorgvuldig beheren |

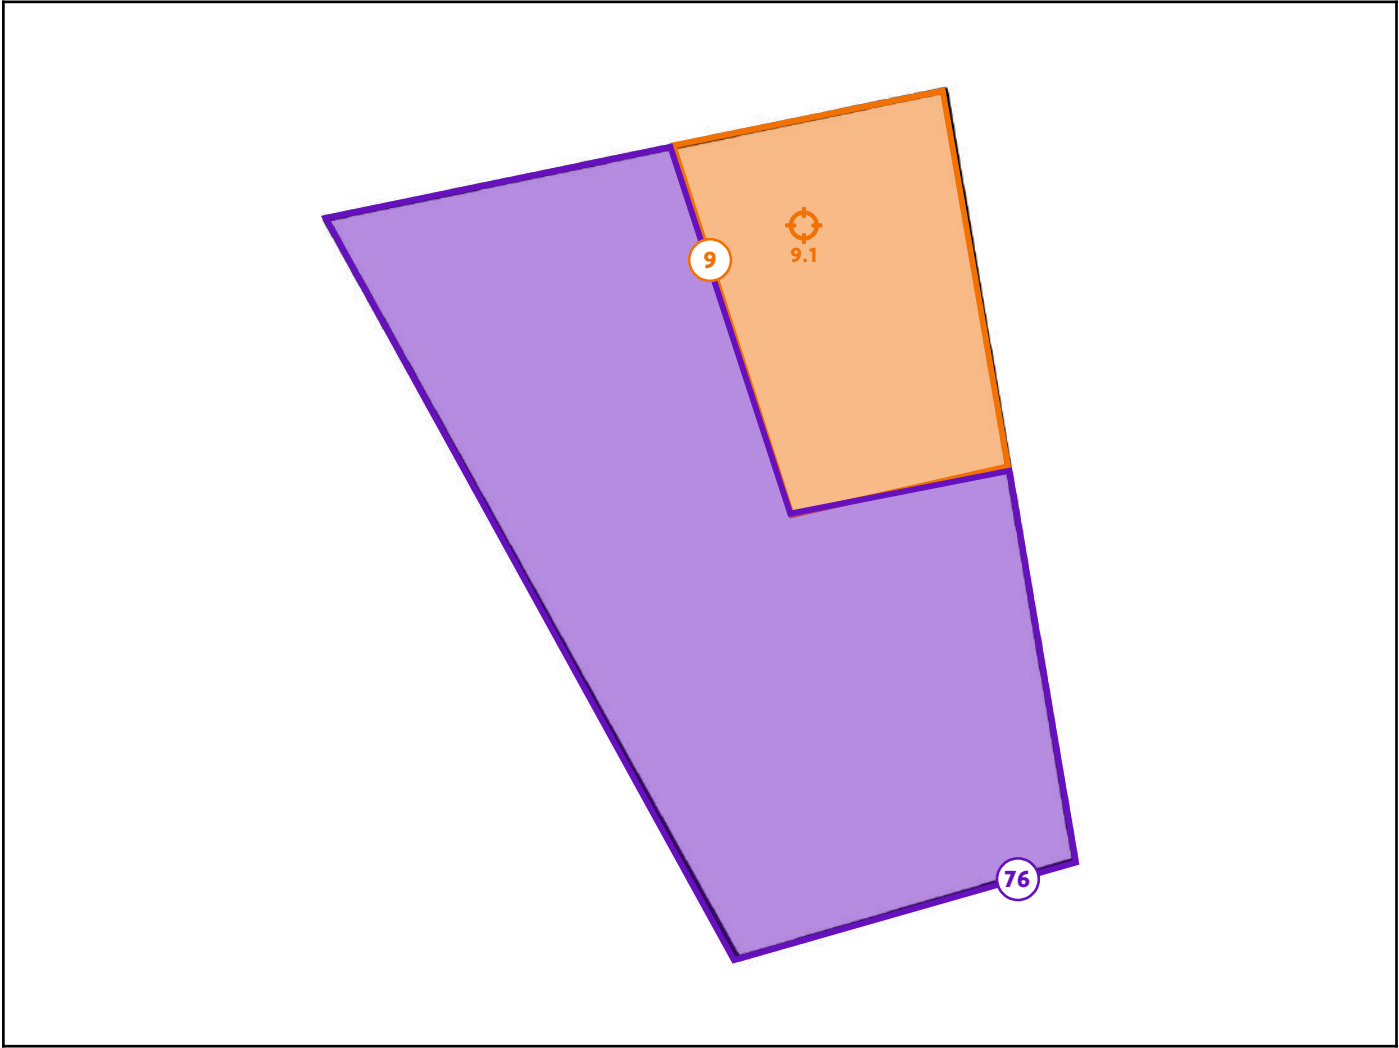
## Plan 5.2: DAKENPLAN OVERDEKTE OPSLAG

| Beschrijving | Type | Actie |
|---|---|---|
| 11. platen linker zijwand werkhuis/overdekte opslag en vooraan duiventil | Asbestmateriaal | <div>Verwijderen</div> |

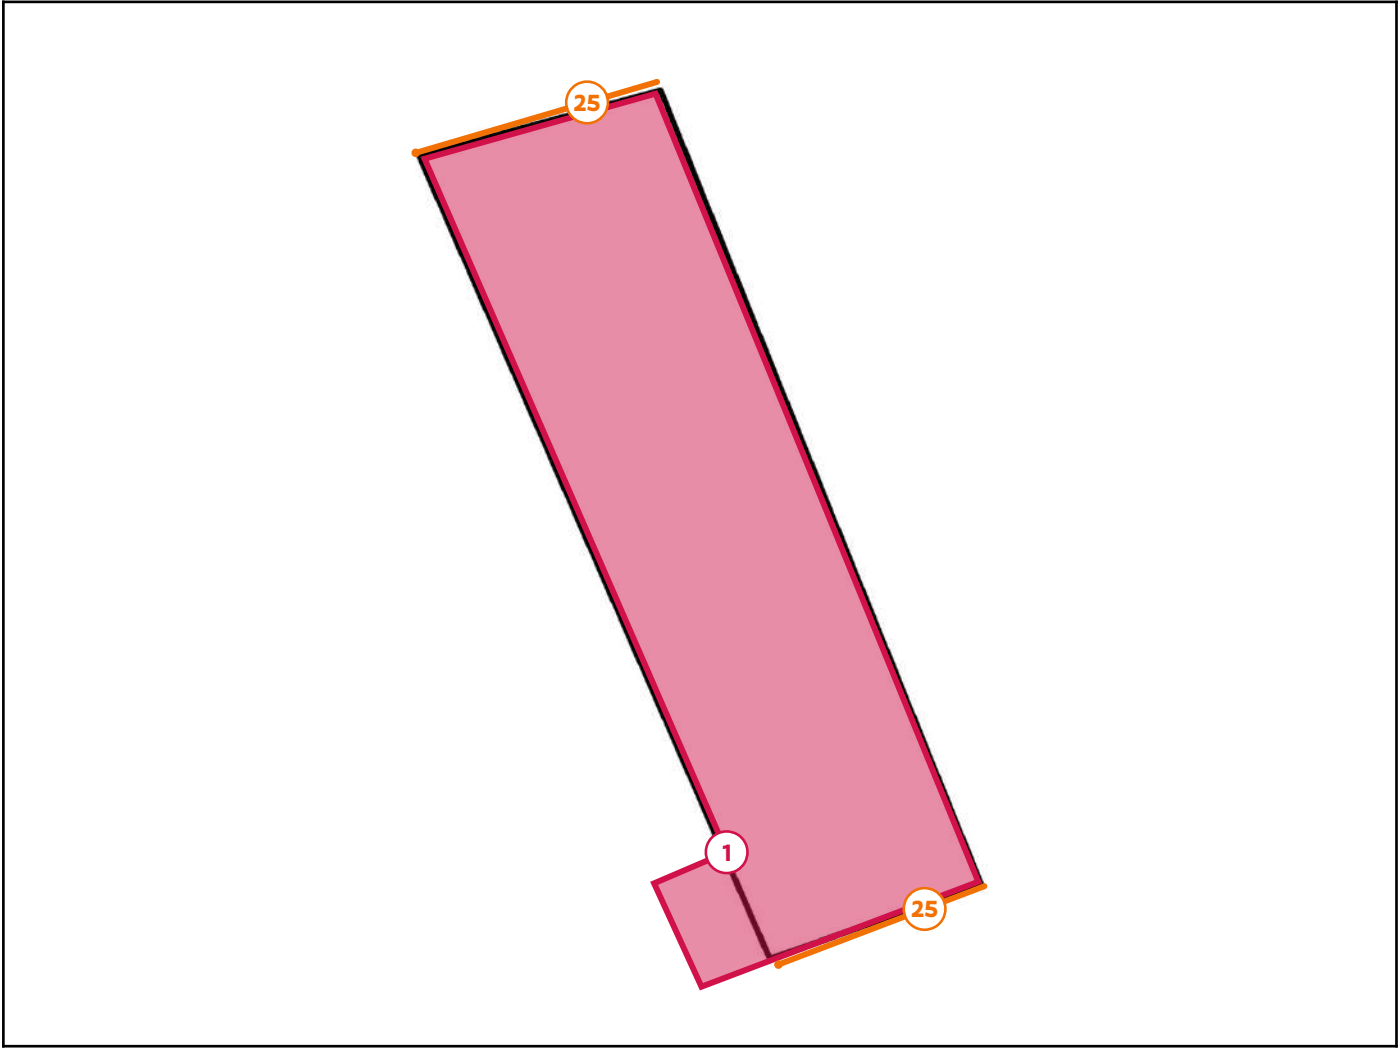
# Plan 8.1: AFDAKJE

| Beschrijving | Type | Actie |
|---|---|---|
| 25. wandplaten afdakje (links en rechts) | Asbestmateriaal | Verwijderen |

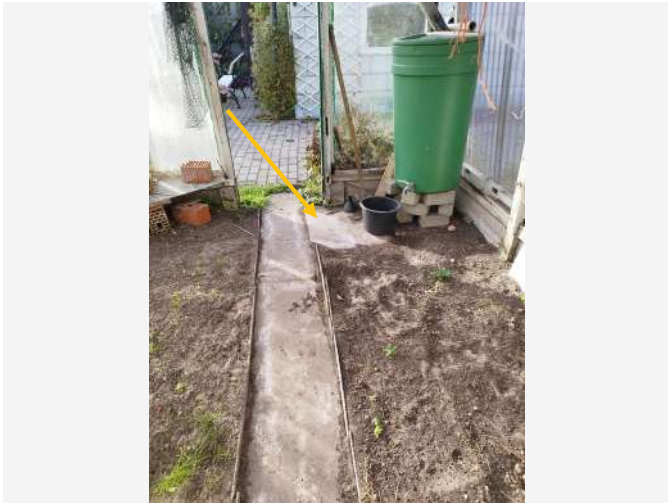
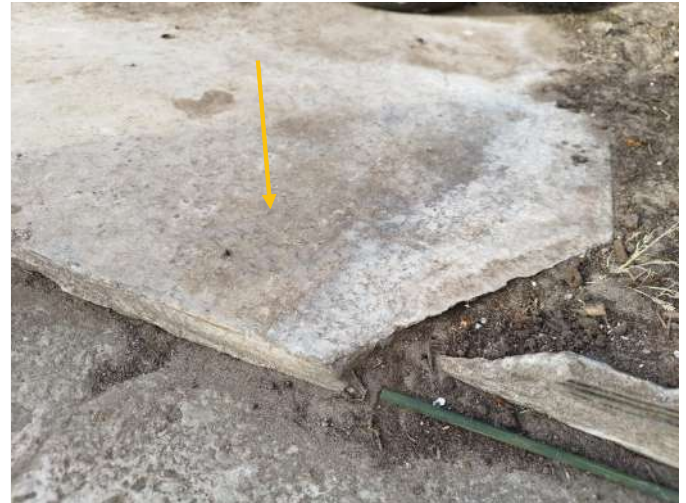
## Fiche 8: plaat serre (cement)

Asbestmateriaal - afvalstof

- u zich vooraf goed informeert op [www.asbestinfo.be](http://www.asbestinfo.be)
- u zich beschermt met een FFP3 mondmasker, wegwerphandschoenen, wegwerpoveral Cat III type 5-6, afspoelbaar schoeisel
- er geen minderjarigen of derden aanwezig zijn
- u beschikt over PE-folie en zakken om loskomende deeltjes en het afval op te vangen en te verpakken
- u beschikt over een vernevelaar (water) of fixeermiddel om het asbestmateriaal te bevochtigen tijdens de volledige duur van de werken
- u weet hoe u asbestmateriaal veilig kan demonteren zonder stof of breuken
- u beschikt over natte doeken om eventuele resten en stof weg te nemen

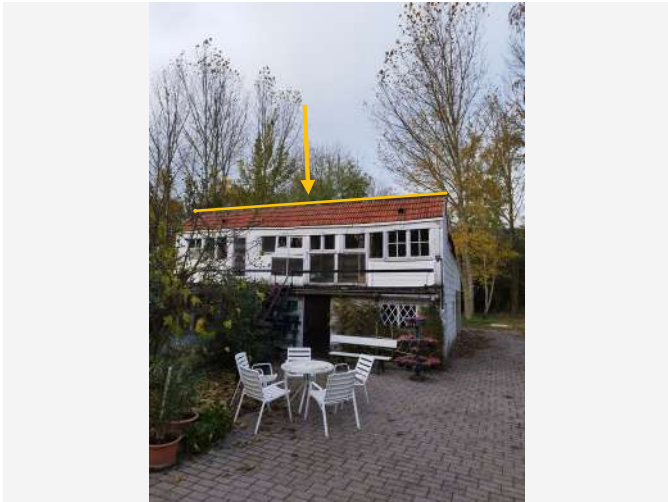
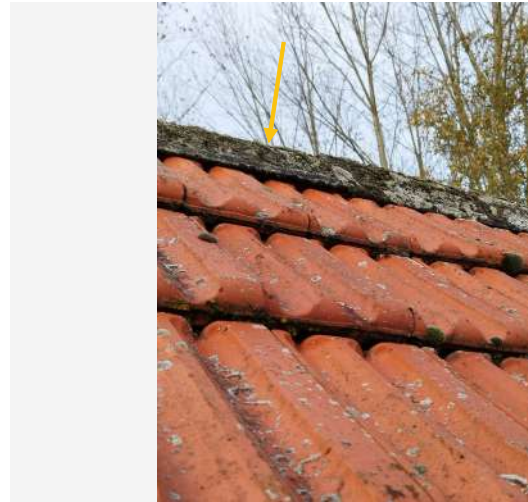
# Fiche 10: Nokpannen/windveren asbestcement zadeldak duiventil

Asbestmateriaal

- Eenvoudige handelingen: mag via doe-het-zelf of door werknemer(s) met opleidingsattest eenvoudige handelingen  
EH via doe-het zelf Standaard dragen van de nodige wegwerp beschermingsmiddelen FFP 3 masker , handschoenen en tyvec CAT III type 5-6 , afwasbaar schoeisel Indien mogelijk de ondervloer afdekken , nokpannen/windveren voorzichtig verwijderen, extra fixeren, niet breken , niet gooien, onmiddellijk dubbel verpakken , luchtdicht afsluiten of voorzichtig in container met asbest bag plaatsen. Voldoende benevelen/bevochtigen tijdens de duur van de werken. Indien nokpannen/windveren in slechte staat zijn en kans bestaat op breken : Eenvoudige handeling opgeleid personeel , alle werknemer(s) moeten wel beschikken over een opleidingsattest eenvoudige handelingen 8u Voor hechtgebonden toepassingen: Bij verwijdering door doe-het-zelf moet men dit afval dubbel en luchtdicht verpakt aandienen bij het gemeentelijk recyclagepark. Men raadpleegt best op voorhand de voorwaarden van het recyclagepark. Zie ook link Zie <https://ovam.vlaanderen.be/wie-mag-wat-verwijderen>

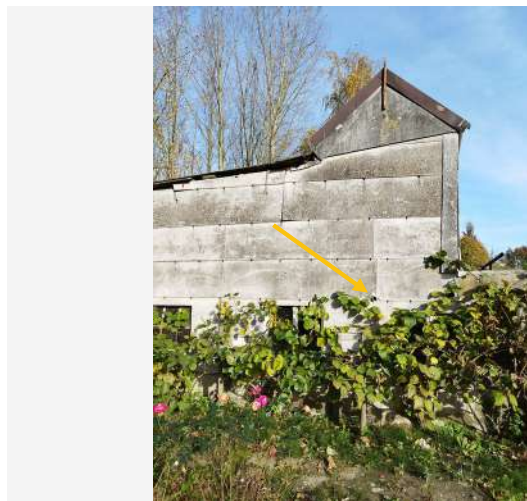
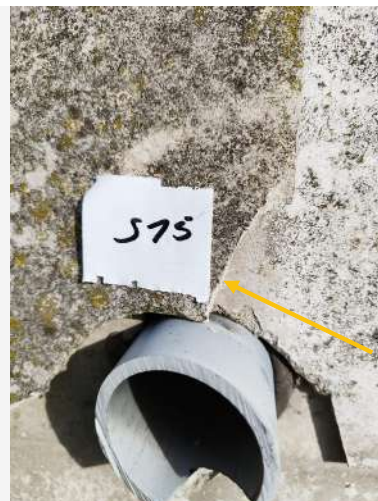
# Fiche 11: platen linker zijwand werkhuis/overdekte opslag en vooraan duiventil

Asbestmateriaal

- u beschikt over een vernevelaar (water) of fixeermiddel om het asbestmateriaal te bevochtigen tijdens de volledige duur van de werken

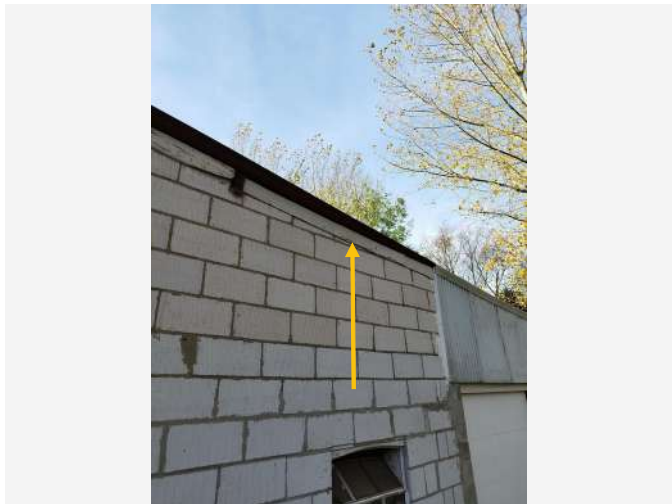
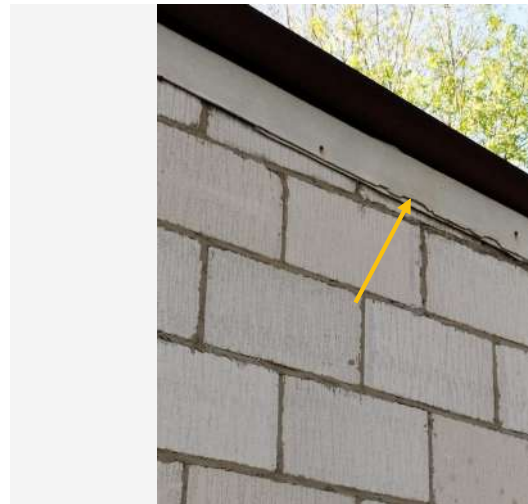
| Opmerking | . De vermelde oppervlaktes, diktes en volumes betreffen een beredeneerde schatting. Er worden geen rechten verleend aan deze oppervlaktes/diktes/volumes. |

- u zich vooraf goed informeert op [www.asbestinfo.be](http://www.asbestinfo.be)
- u zich beschermt met een FFP3 mondmasker, wegwerphandschoenen, wegwerpoveral Cat III type 5-6, afspoelbaar schoeisel
- er geen minderjarigen of derden aanwezig zijn
- u beschikt over PE-folie en zakken om loskomende deeltjes en het afval op te vangen en te verpakken
- u beschikt over een vernevelaar (water) of fixeermiddel om het asbestmateriaal te bevochtigen tijdens de volledige duur van de werken
- u weet hoe u asbestmateriaal veilig kan demonteren zonder stof of breuken
- u beschikt over natte doeken om eventuele resten en stof weg te nemen

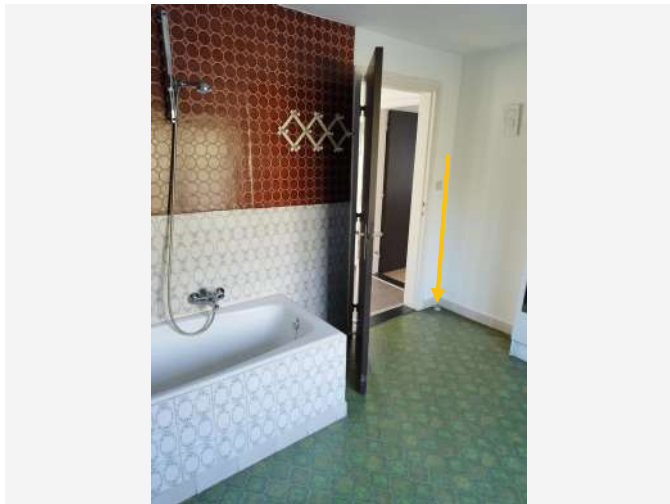
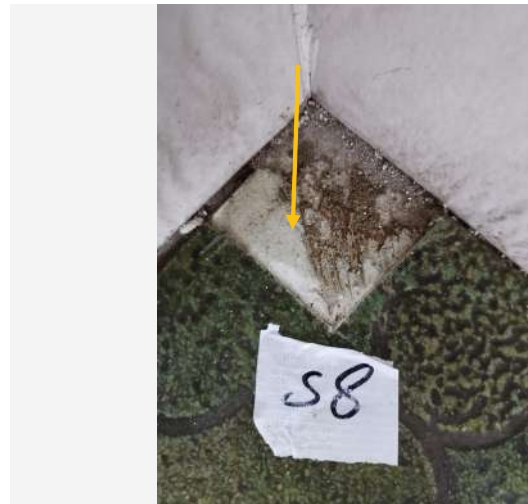
| Opmerking | <p>De bovenzijde bestaat uit kunststof (vinyl). De onderzijde van het vloerzeil bestaat uit karton.</p> <p>De vermelde oppervlaktes en volumes betreffen een beredeneerde schatting. Er worden geen rechten verleend aan deze oppervlaktes/volumes. De dikte is een schatting die voorkomt uit de monsterplaatsen en is daarom niet altijd representatief</p> |

- Hermetische zone (erkend asbestverwijderaar)  
bevestiging gelijmd (wit of zwarte lijm) : HZ Erkend saneerder . Bij het lostrekken van de vinyl zal de onderlaag scheuren. Een kartonnen onderlaag is losgebonden. Lijmresten worden met een freesmachine verwijderd in een hermetische zone. Zie ook link Zie <https://ovam.vlaanderen.be/wie-mag-wat-verwijderen>  
<https://ovam.vlaanderen.be/voorzorgsmaatregelen-bij-asbestverwijdering>  
<https://ovam.vlaanderen.be/asbestafval-afvoeren> Zie ook wetgevend kader (website van de OVAM en CODEX boek VI titel 3). <http://werk.belgie.be/sites/default/files/content/documents/Welzijn%20op%20het%20werk/Regelgeving/Codex%20boek%20VI%20titel%203%20Asbest.pdf> methodiek verwijderingsmethodes worden achteraan in het attest verder toegelicht

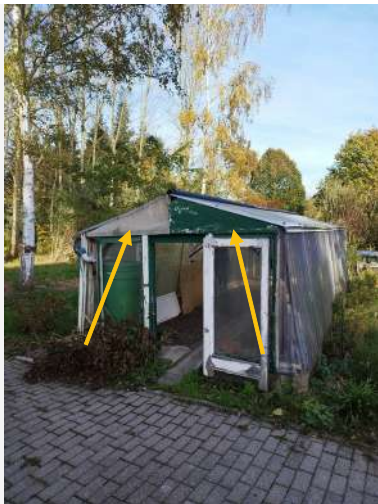
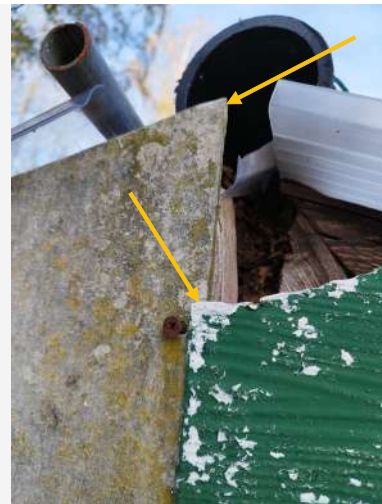
| Opmerking | De vermelde oppervlaktes, diktes, gewichten en volumes betreffen een berekende schatting. Er worden geen rechten verleend aan deze oppervlaktes/diktes/volumes. |

- u zich vooraf goed informeert op [www.asbestinfo.be](http://www.asbestinfo.be)
- u zich beschermt met een FFP3 mondmasker, wegwerphandschoenen, wegwerpoveral Cat III type 5-6, afspoelbaar schoeisel
- er geen minderjarigen of derden aanwezig zijn
- u beschikt over PE-folie en zakken om loskomende deeltjes en het afval op te vangen en te verpakken
- u beschikt over een vernevelaar (water) of fixeermiddel om het abestmateriaal te bevochtigen tijdens de volledige duur van de werken
- u weet hoe u asbestmateriaal veilig kan demonteren zonder stof of breuken
- u beschikt over natte doeken om eventuele resten en stof weg te nemen

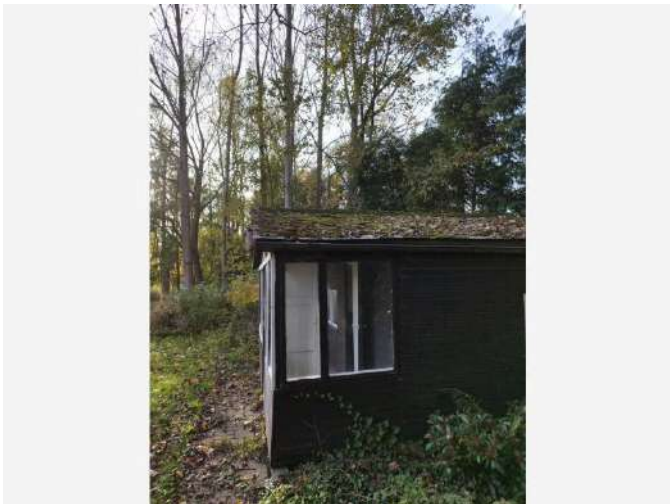
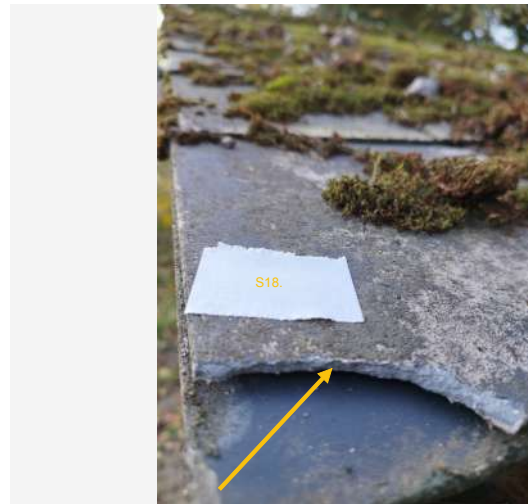
| Opmerking | <p>Er werd een staal genomen aan een uitstekend stuk waardoor de waterdichtheid van de dakbedekking niet in het gedrang komt.</p> <p>De vermelde oppervlaktes, diktes en volumes betreffen een beredeneerde schatting. Er worden geen rechten verleend aan deze oppervlaktes/diktes/volumes.</p> |

- Eenvoudige handelingen: mag via doe-het-zelf of door werknemer(s) met opleidingsattest eenvoudige handelingen  
EH via doe-het zelf Standaard dragen van de nodige wegwerp beschermingsmiddelen FFP 3 masker , handschoenen en tyvec CAT III type 5-6 , afwasbaar schoeisel Indien mogelijk de ondervloer afdekken , leien voorzichtig verwijderen, extra fixeren, niet breken , niet gooien, onmiddellijk verpakken of voorzichtig in container met asbest bag plaatsen. Voldoende benevelen/bevochtigen tijdens de duur van de werken. Gebruik geen storkokers. Voor hechtgebonden toepassingen: Bij verwijdering door doe-het-zelf moet men dit afval dubbel en luchtdicht verpakt aandienen bij het gemeentelijk recyclagepark. Men raadpleegt best op voorhand de voorwaarden van het recyclagepark. Indien leien in slechte staat zijn en kans bestaat op breken : Eenvoudige handeling opgeleid personeel , alle werknemer(s) moeten wel beschikken over een opleidingsattest eenvoudige handelingen 8u Zie ook link Zie <https://ovam.vlaanderen.be/wie-mag-wat->

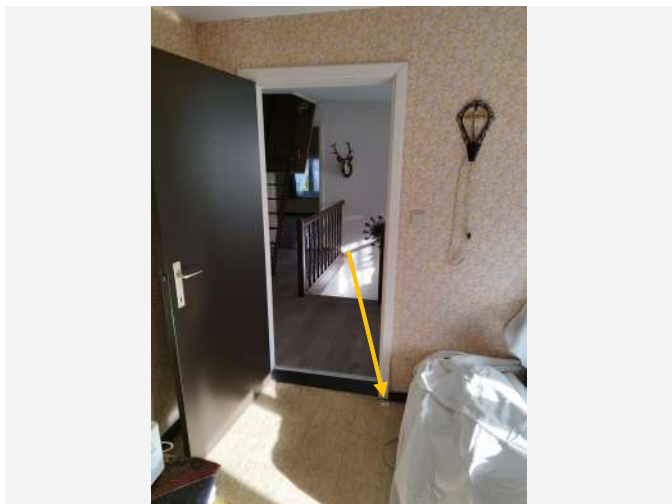
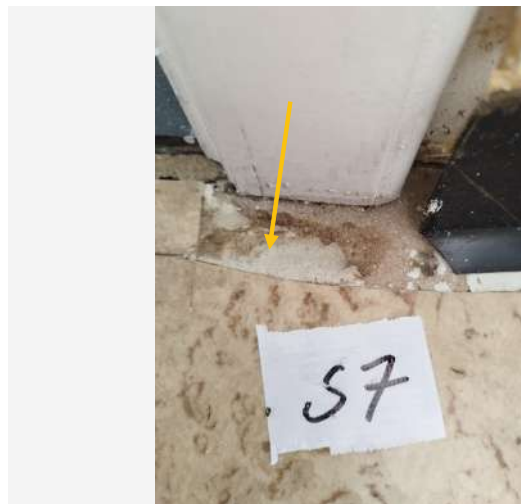
| Opmerking | <p>De bovenzijde bestaat uit kunststof (vinyl). De onderzijde van het vloerzeil bestaat uit karton.</p> <p>Het gaat in de vier slaapkamers op het eerste verdiep om hetzelfde type vinyl.</p> <p>De vermelde oppervlaktes en volumes betreffen een beredeneerde schatting. Er worden geen rechten verleend aan deze oppervlaktes/volumes. De dikte is een schatting die voorkomt uit de monsterplaatsen en is daarom niet altijd representatief</p> |

- Hermetische zone (erkend asbestverwijderaar)  
bevestiging gelijmd (wit of zwarte lijm) : HZ Erkend saneerder . Bij het lostrekken van de vinyl zal de onderlaag scheuren. Een kartonnen onderlaag is losgebonden. Lijmresten worden met een freesmachine verwijderd in een hermetische zone. Zie ook link Zie <https://ovam.vlaanderen.be/wie-mag-wat-verwijderen>  
<https://ovam.vlaanderen.be/voorzorgsmaatregelen-bij-asbestverwijdering>  
<https://ovam.vlaanderen.be/asbestafval-afvoeren> Zie ook wetgevend kader (website van de OVAM en CODEX boek VI titel 3). <http://werk.belgie.be/sites/default/files/content/documents/Welzijn%20op%20het%20werk/Regelgeving/Codex%20boek%20VI%20titel%203%20Asbest.pdf> methodiek verwijderingsmethodes worden achteraan in het attest verder toegelicht

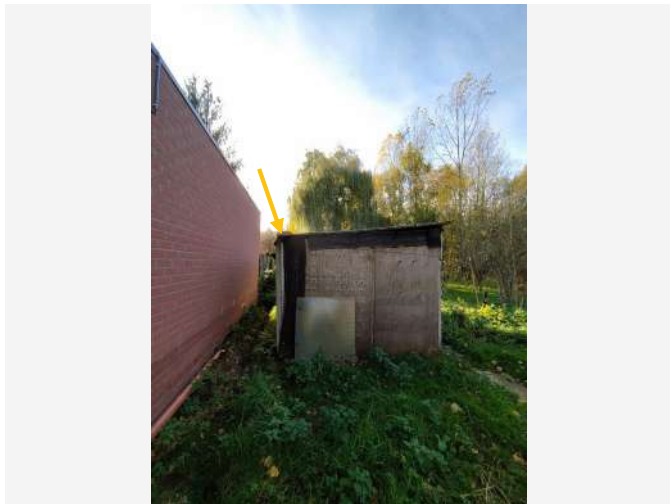
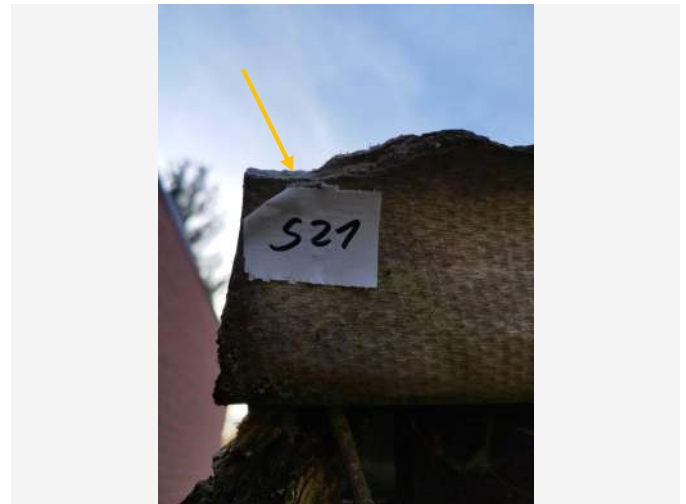
| Opmerking | <p>Er werd een staal genomen aan een uitstekend stuk waardoor de waterdichtheid van de dakbedekking niet in het gedrang komt.</p> <p>De vermelde oppervlaktes, diktes en volumes betreffen een beredeneerde schatting. Er worden geen rechten verleend aan deze oppervlaktes/diktes/volumes</p> |

- Eenvoudige handelingen: mag via doe-het-zelf of door werknemer(s) met opleidingsattest eenvoudige handelingen  
EH via doe-het zelf Standaard dragen van de nodige wegwerp beschermingsmiddelen FFP 3 masker , handschoenen en tyvec CAT III type 5-6 , afwasbaar schoeisel Indien mogelijk de ondervloer afdekken , golfplaten voorzichtig verwijderen, extra fixeren, niet breken , niet gooien, onmiddellijk dubbel verpakken , luchtdicht afsluiten of voorzichtig in container met asbest bag plaatsen. Voldoende benevelen/bevochtigen tijdens de duur van de werken. Indien golfplaten in slechte staat zijn en kans bestaat op breken : Eenvoudige handeling opgeleid personeel , alle werknemer(s) moeten wel beschikken over een opleidingsattest eenvoudige handelingen 8u Voor hechtgebonden toepassingen: Bij verwijdering door doe-het-zelf moet men dit afval dubbel en luchtdicht verpakt aandienen bij het gemeentelijk recyclagepark. Men raadpleegt best op voorhand de voorwaarden van het recyclagepark. Zie ook link Zie <https://ovam.vlaanderen.be/wie-mag-wat->

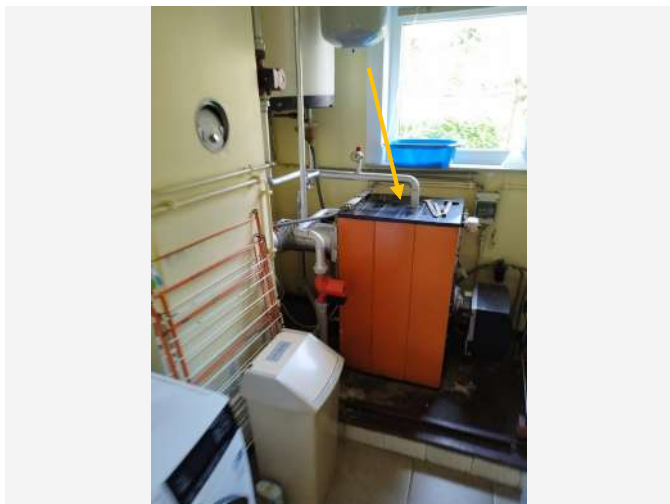
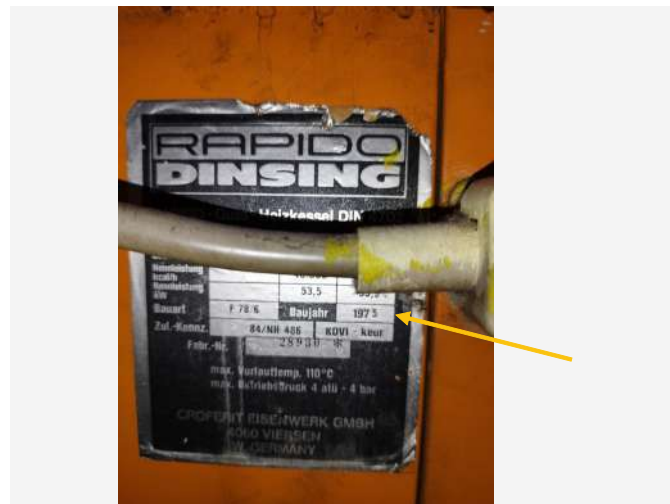
| Opmerking | <p>De cv ketel merk RAPIDO werd opgezocht in het IAD Online bronnenboek asbest en is als asbesthoudend beoordeeld.</p> <p>Bewijsdocument is opgeladen bij de bewijsstukken.</p> <p>De vermelde hoeveelheden betreffen een beredeneerde schatting. Er worden geen rechten verleend aan deze hoeveelheden.</p> |

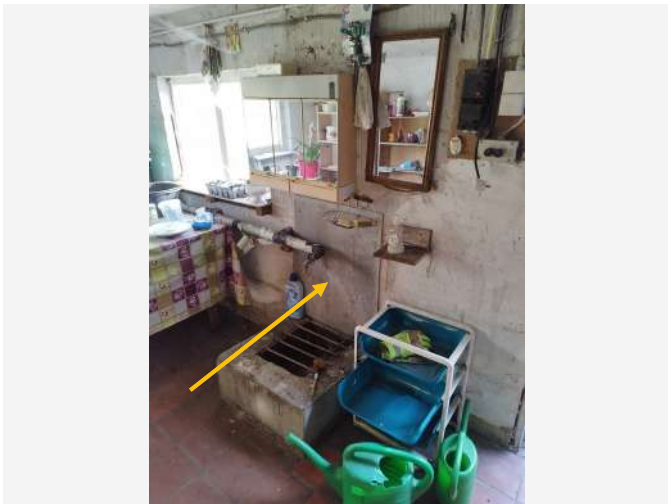
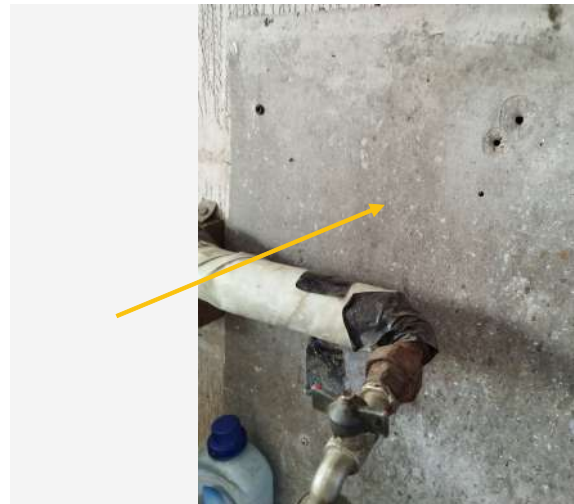
| Opmerking | De vermelde oppervlaktes, diktes, gewichten en volumes betreffen een berekende schatting. Er worden geen rechten verleend aan deze oppervlaktes/diktes/volumes. |

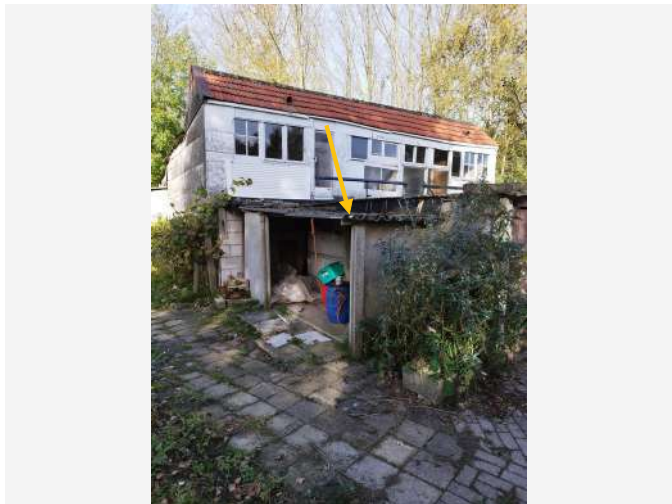
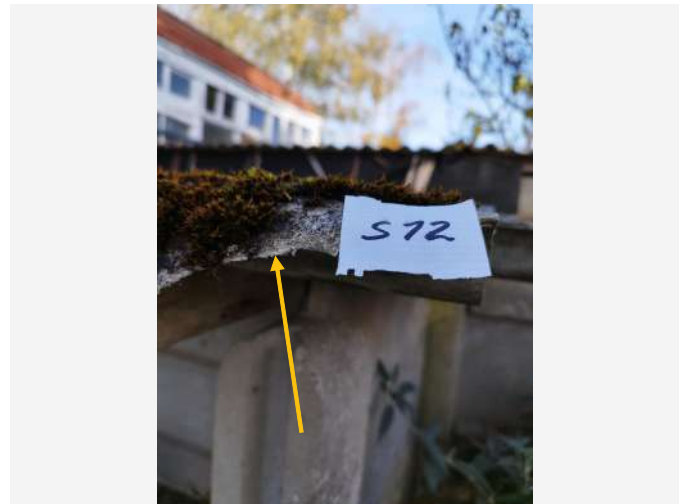
| Opmerking | <p>Er werd een staal genomen aan een uitstekend stuk waardoor de waterdichtheid van de dakbedekking niet in het gedrang komt.</p> <p>De vermelde oppervlaktes, diktes en volumes betreffen een beredeneerde schatting. Er worden geen rechten verleend aan deze oppervlaktes/diktes/volumes</p> |

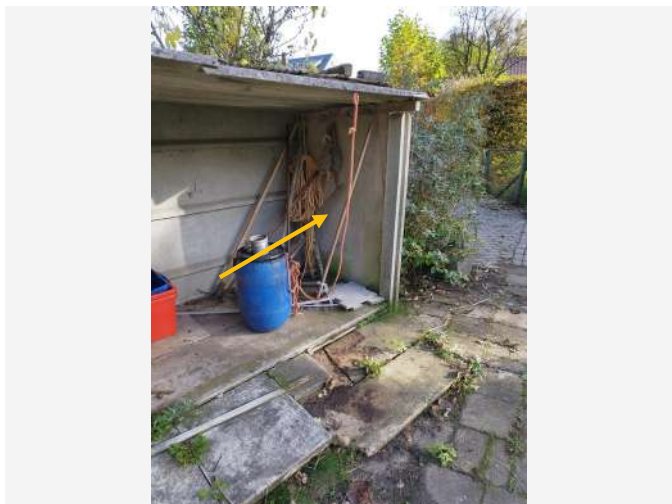
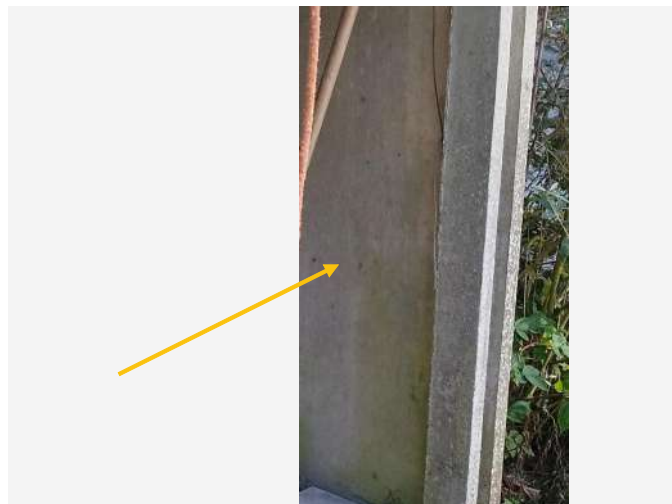
| Opmerking | <p>De asbestverdachte/houdende platen zijn vastgesteld aan de linker en rechter kant van het afdakje. De achterwand bestaat uit betonplaten (niet verdacht).</p> <p>De vermelde oppervlaktes, diktes en volumes betreffen een beredeneerde schatting. Er worden geen rechten verleend aan deze oppervlaktes/diktes/volumes.</p> |

- u zich vooraf goed informeert op [www.asbestinfo.be](http://www.asbestinfo.be)
- u zich beschermt met een FFP3 mondmasker, wegwerphandschoenen, wegwerpoveral Cat III type 5-6, afspoelbaar schoeisel
- er geen minderjarigen of derden aanwezig zijn
- u beschikt over PE-folie en zakken om loskomende deeltjes en het afval op te vangen en te verpakken
- u beschikt over een vernevelaar (water) of fixeermiddel om het abestmateriaal te bevochtigen tijdens de volledige duur van de werken
- u weet hoe u asbestmateriaal veilig kan demonteren zonder stof of breuken
- u beschikt over natte doeken om eventuele resten en stof weg te nemen

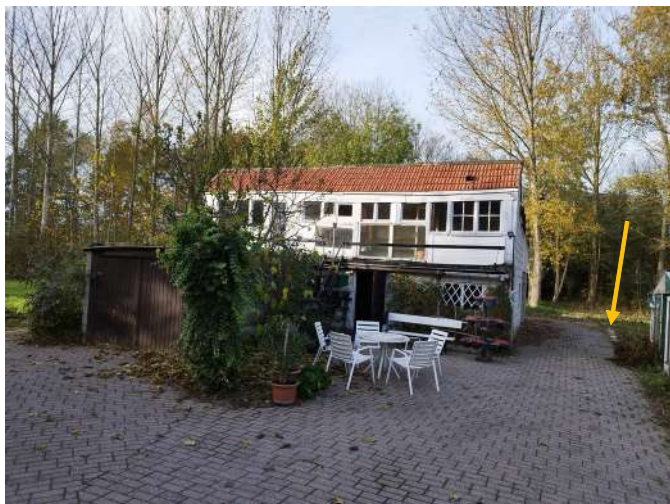
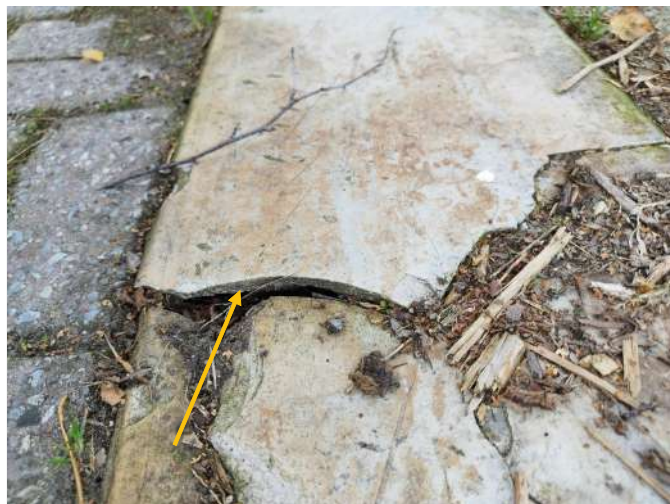
| Opmerking | <p>De borders zijn vastgesteld aan de rechter zijde van het werkhuis op het perceel. Het gaat om identiek hetzelfde materiaal als het pad dat naar het kippenhok loopt. Er is een staal genomen van het materiaal aan het wandelpad naar het kippenhok (zie fiche "wandelpad naar kippenhok" en labo analyse rapport).</p> <p>De vermelde oppervlaktes, diktes, gewichten en volumes betreffen een beredeneerde schatting. Er worden geen rechten verleend aan deze oppervlaktes/diktes/volumes.</p> |
