# Asbestinventarisatattest

Boesdijkhofstraat 45, 2470 Retie

Attestnummer : 20251116-000033.000

Uitgegeven op : 16.11.2025

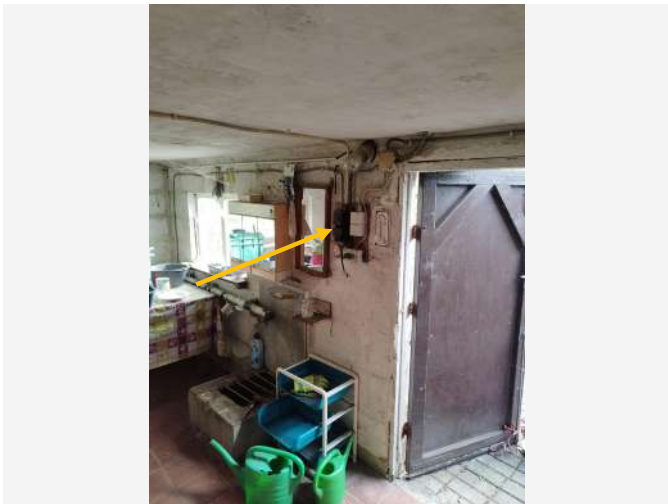
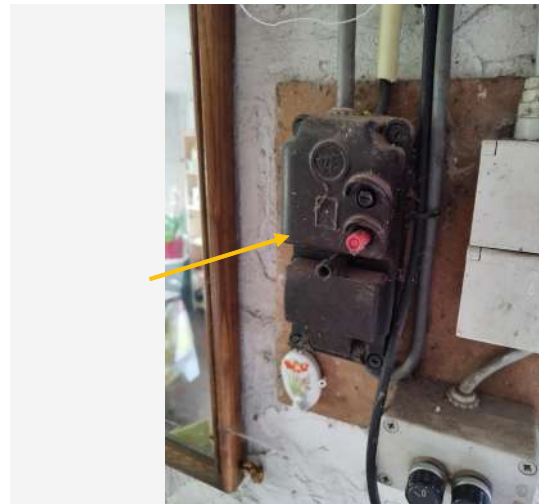
| Opmerking | <p>Het is moeilijk te bepalen of de bakeliettoepassing ook effectief asbesthoudend is (het kan ook gaan om de asbestvrije variant).</p> <p>Er werd geen monster genomen oww beschadiging aan een elektrisch gerelateerde toepassing, extra controle bij verwijdering van het verdacht materiaal.</p> |

- Eenvoudige handelingen: mag via doe-het-zelf of door werknemer(s) met opleidingsattest eenvoudige handelingen  
Schakelaars, stopcontacten en andere gelijkaardige toepassingen kunnen eenvoudig losgeschroefd worden --> EH doe-het-zelf. Afgesloten of verzegelde kast --> EH opgeleid technieker personeel 8u basisopleiding asbest. Voor elektrische infrastructuur en uitrusting dient u vooraleer men deze toepassing gaat bevochtigen de elektriciteit af te sluiten (zoniet elektrocutie-/brandgevaar). standaard dragen van de nodige wegwerp beschermingsmiddelen FFP 3 masker , handschoenen en tyvec CAT III type 5-6 , afspoelbaar schoeisel Losschroeven en dubbel verpakken in plastic , sluit luchtdicht af en breng dit als hechtgebonden afval naar een plaatselijk containerpark. Voor hechtgebonden toepassingen: Bij verwijdering door doe-het-zelf moet men dit afval dubbel en luchtdicht verpakt afdienen bij het gemeentelijk recyclagepark. Men raadpleegt best op voorhand de voorwaarden van het recyclagepark.

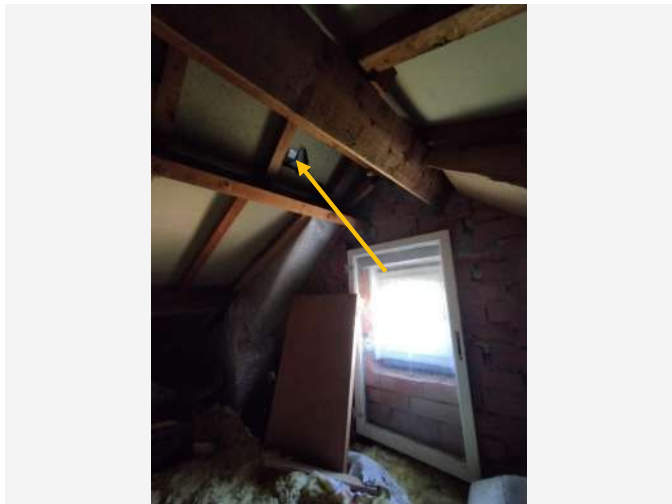
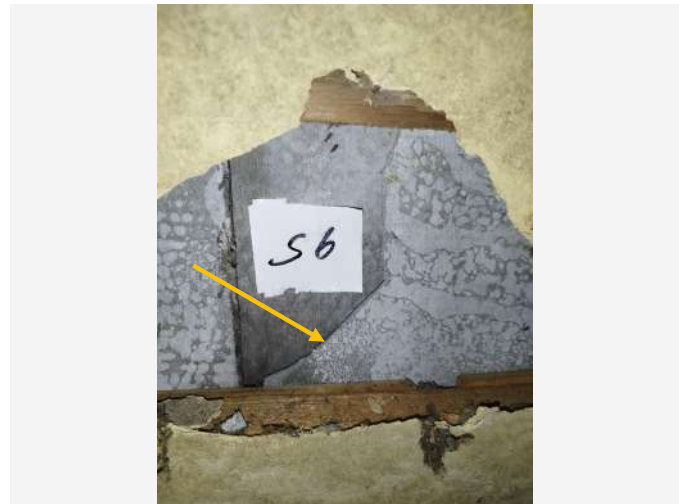
| Opmerking | <p>Er werd een staal genomen aan een uitstekend stuk waardoor de waterdichtheid van de dakbedekking niet in het gedrang komt.</p> <p>De vermelde oppervlaktes, diktes en volumes betreffen een beredeneerde schatting. Er worden geen rechten verleend aan deze oppervlaktes/diktes/volumes.</p> |

- Eenvoudige handelingen: mag via doe-het-zelf of door werknemer(s) met opleidingsattest eenvoudige handelingen  
EH via doe-het zelf Standaard dragen van de nodige wegwerp beschermingsmiddelen FFP 3 masker , handschoenen en tyvec CAT III type 5-6 , afwasbaar schoeisel Indien mogelijk de ondervloer afdekken , leien voorzichtig verwijderen, extra fixeren, niet breken , niet gooien, onmiddellijk verpakken of voorzichtig in container met asbest bag plaatsen. Voldoende benevelen/bevochtigen tijdens de duur van de werken. Gebruik geen storkokers. Voor hechtgebonden toepassingen: Bij verwijdering door doe-het-zelf moet men dit afval dubbel en luchtdicht verpakt aandienen bij het gemeentelijk recyclagepark. Men raadpleegt best op voorhand de voorwaarden van het recyclagepark. Indien leien in slechte staat zijn en kans bestaat op breken : Eenvoudige handeling opgeleid personeel , alle werknemer(s) moeten wel beschikken over een opleidingsattest eenvoudige handelingen 8u Zie ook link Zie <https://ovam.vlaanderen.be/wie-mag-wat-verwijderen> <https://ovam.vlaanderen.be/voorzorgsmaatregelen-bij-asbestverwijdering> <https://ovam.vlaanderen.be/asbestafval-afvoeren> Zie ook wetgevend kader (website van de OVAM en CODEX boek VI titel 3). <http://werk.belgie.be/sites/default/files/content/documents/Welzijn%20op%20het>

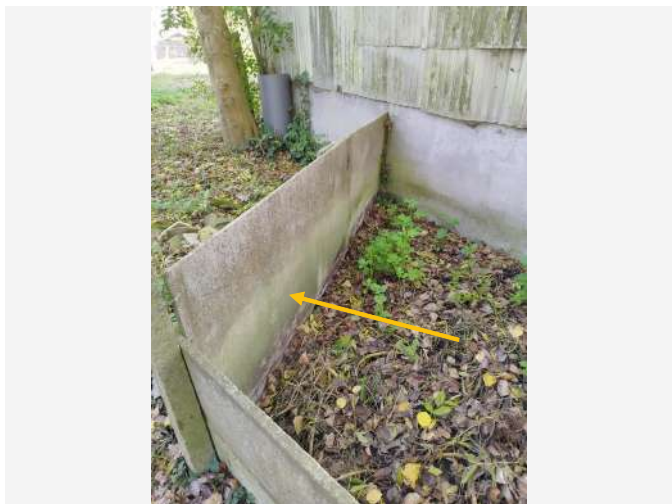
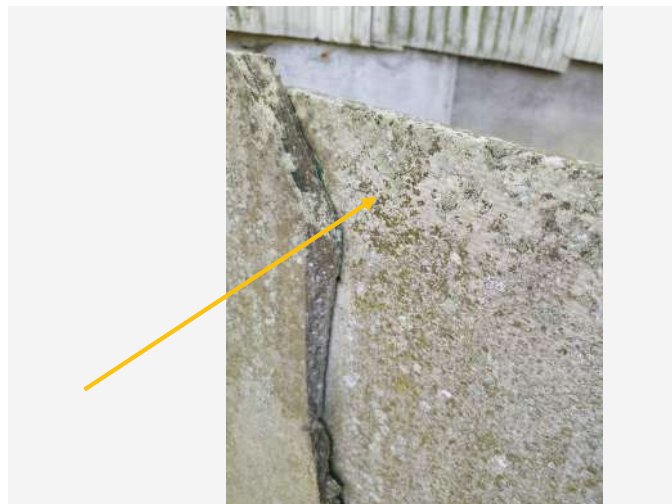
| Opmerking | <p>Het gaat om de linkse plaat van de composthoop. De rechter plaat is een betonplaat.</p> <p>De vermelde oppervlaktes, diktes en volumes betreffen een beredeneerde schatting. Er worden geen rechten verleend aan deze oppervlaktes/diktes/volumes.</p> |

- u zich vooraf goed informeert op [www.asbestinfo.be](http://www.asbestinfo.be)
- u zich beschermt met een FFP3 mondmasker, wegwerphandschoenen, wegwerpoveral Cat III type 5-6, afspoelbaar schoeisel
- er geen minderjarigen of derden aanwezig zijn
- u beschikt over PE-folie en zakken om loskomende deeltjes en het afval op te vangen en te verpakken
- u beschikt over een vernevelaar (water) of fixeermiddel om het asbestmateriaal te bevochtigen tijdens de volledige duur van de werken
- u weet hoe u asbestmateriaal veilig kan demonteren zonder stof of breuken
- u beschikt over natte doeken om eventuele resten en stof weg te nemen

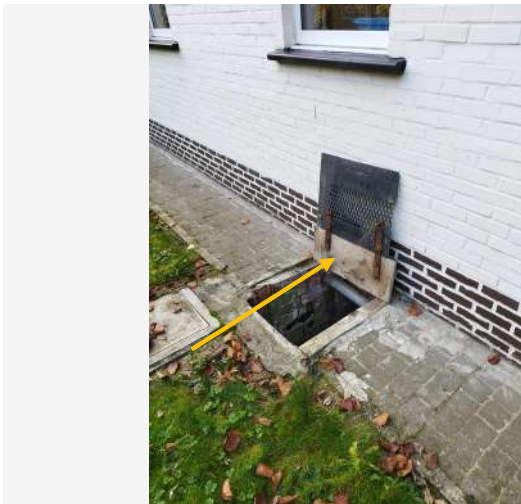
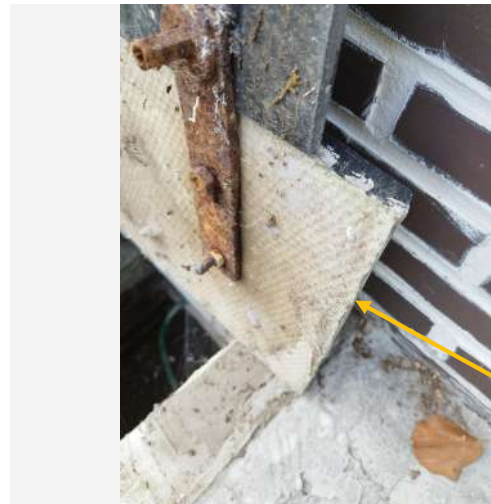
| Opmerking | <p>De vermelde oppervlaktes, diktes, gewichten en volumes betreffen een beredeneerde schatting. Er worden geen rechten verleend aan deze oppervlaktes/diktes/volumes.</p> <p>Er bevindt zich een cement plaat aan de put die toegang geeft tot de kruipruimte Een staal kon niet genomen worden om beschadiging te vermijden (breken van de plaat). Controle/staalname aangewezen bij renovatiewerken.</p> |

- u zich vooraf goed informeert op [www.asbestinfo.be](http://www.asbestinfo.be)
- u zich beschermt met een FFP3 mondmasker, wegwerphandschoenen, wegwerpoveral Cat III type 5-6, afspoelbaar schoeisel
- er geen minderjarigen of derden aanwezig zijn
- u beschikt over PE-folie en zakken om loskomende deeltjes en het afval op te vangen en te verpakken
- u beschikt over een vernevelaar (water) of fixeermiddel om het abestmateriaal te bevochtigen tijdens de volledige duur van de werken
- u weet hoe u asbestmateriaal veilig kan demonteren zonder stof of breuken
- u beschikt over natte doeken om eventuele resten en stof weg te nemen

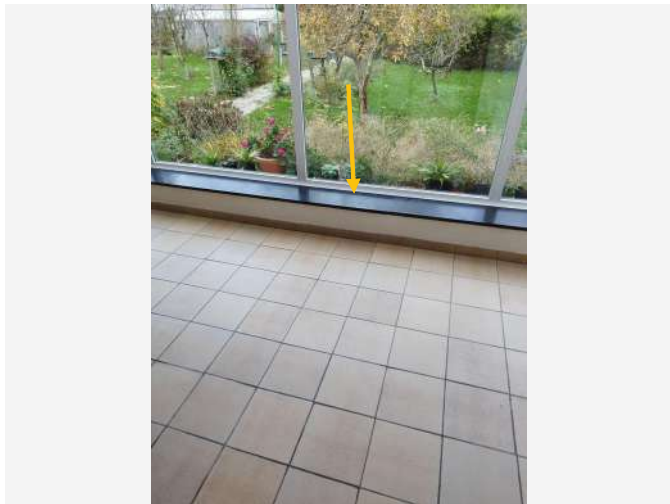
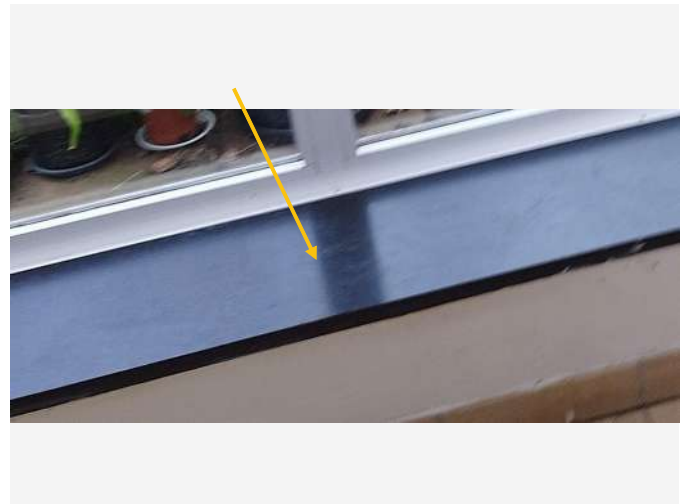
| Opmerking | <p>Visueel verdacht beschouwd.</p> <p>De vermelde oppervlaktes, diktes, gewichten en volumes betreffen een berekenende schatting. Er worden geen rechten verleend aan deze oppervlaktes/diktes/volumes.</p> |

- Eenvoudige handelingen: mag via doe-het-zelf of door werknemer(s) met opleidingsattest eenvoudige handelingen  
EH via doe-het zelf : De dorpels of tabletten kunnen voorzichtig losgebeiteld worden, zonder de toepassing zelf te breken , extra bevochtigen om stof te voorkomen Standaard dragen van de nodige wegwerp beschermingsmiddelen FFP 3 masker , handschoenen en tyvec CAT III type 5-6 , afwasbaar schoeisel Verpakken in dubbel plastic folie , sluit luchtdicht af en afvoeren naar het containerpark als hechtgebonden asbestafval. Voor hechtgebonden toepassingen: Bij verwijdering door doe-het-zelf moet men dit afval dubbel en luchtdicht verpakt aandienen bij het gemeentelijk recyclagepark. Men raadpleegt best op voorhand de voorwaarden van het recyclagepark. Zie ook link Zie <https://ovam.vlaanderen.be/wie-mag-wat-verwijderen> <https://ovam.vlaanderen.be/voorzorgsmaatregelen-bij-asbestverwijdering> <https://ovam.vlaanderen.be/asbestafval-afvoeren> Zie ook wetgevend kader (website van de OVAM en CODEX boek VI titel 3). <http://werk.belgie.be/sites/default/files/content/documents/Welzijn%20op%20het>

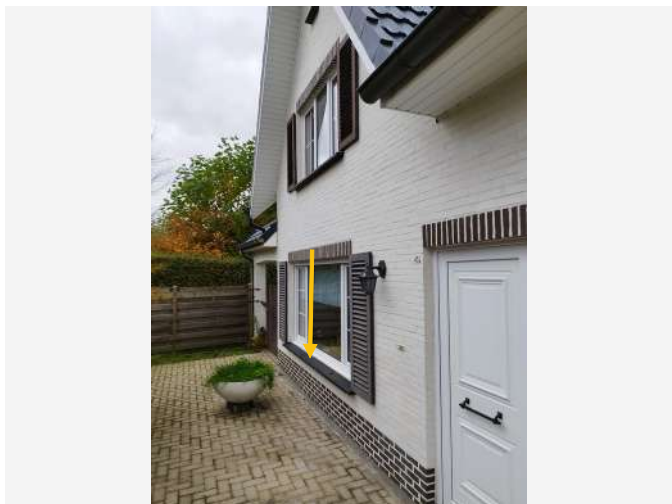
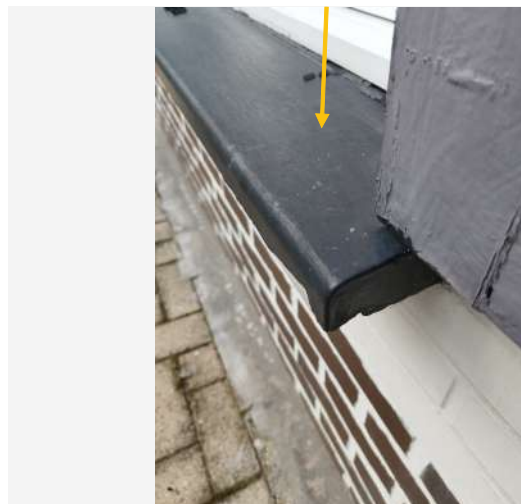
| Opmerking | <p>De vensterbanken buiten aan de woonst buiten de vensterbank van de slaapkamer op het gelijkvloers (beton) zijn visueel herkend als asbestcementen vensterbanken.</p> <p>De vermelde oppervlaktes, diktes, gewichten en volumes betreffen een beredeneerde schatting. Er worden geen rechten verleend aan deze oppervlaktes/diktes/volumes.</p> |

- Eenvoudige handelingen: mag via doe-het-zelf of door werknemer(s) met opleidingsattest eenvoudige handelingen  
EH via doe-het zelf : De dorpels of tabletten kunnen voorzichtig losgebeiteld worden, zonder de toepassing zelf te breken , extra bevochtigen om stof te voorkomen Standaard dragen van de nodige wegwerp beschermingsmiddelen FFP 3 masker , handschoenen en tyvec CAT III type 5-6 , afwasbaar schoeisel Verpakken in dubbel plastic folie , sluit luchtdicht af en afvoeren naar het containerpark als hechtgebonden asbestafval. Voor hechtgebonden toepassingen: Bij verwijdering door doe-het-zelf moet men dit afval dubbel en luchtdicht verpakt afdienen bij het gemeentelijk recyclagepark. Men raadpleegt best op voorhand de voorwaarden van het recyclagepark. Zie ook link Zie <https://ovam.vlaanderen.be/wie-mag-wat-verwijderen> <https://ovam.vlaanderen.be/voorzorgsmaatregelen-bij-asbestverwijdering> <https://ovam.vlaanderen.be/asbestafval-afvoeren> Zie ook wetgevend kader (website van de OVAM en CODEX boek VI titel 3). <http://werk.belgie.be/sites/default/files/content/documents/Welzijn%20op%20het>

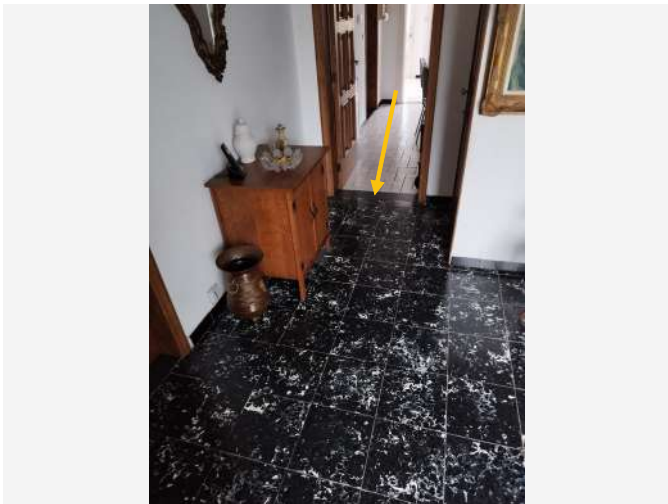
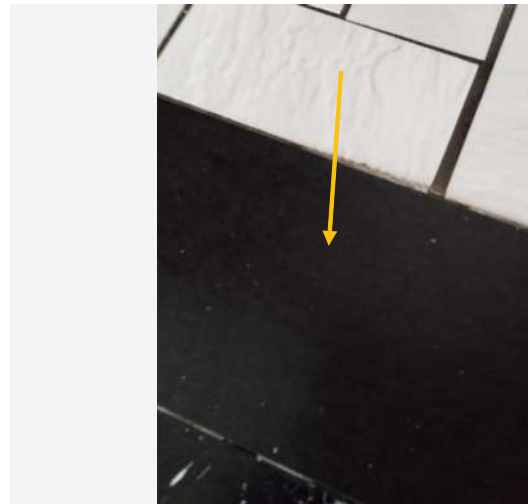
| Opmerking | <p>Visueel verdacht beschouwd.</p> <p>De vermelde oppervlaktes, diktes, gewichten en volumes betreffen een beredeneerde schatting. Er worden geen rechten verleend aan deze oppervlaktes/diktes/volumes.</p> |

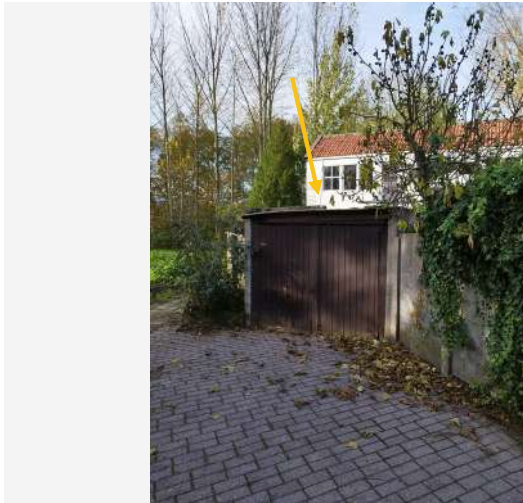
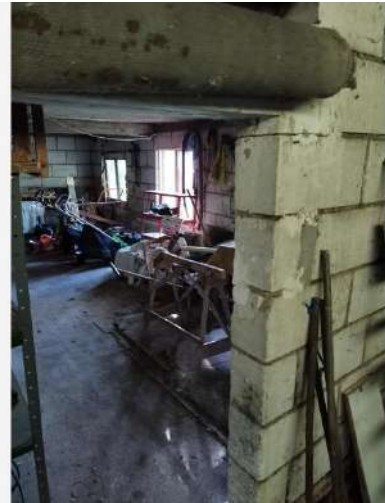
| Basis voor advies | De asbestdeskundige beoordeelt het materiaal als niet-asbestverdacht. |

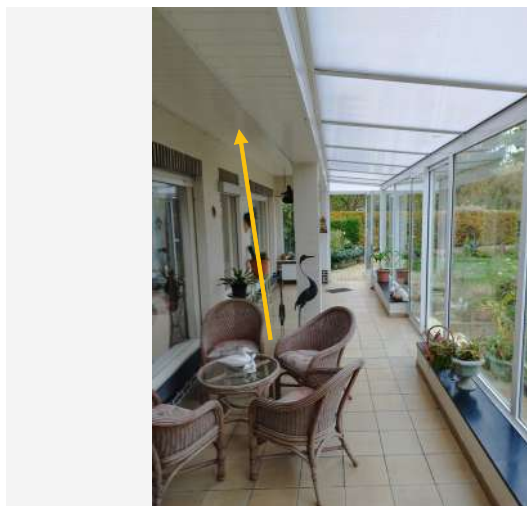
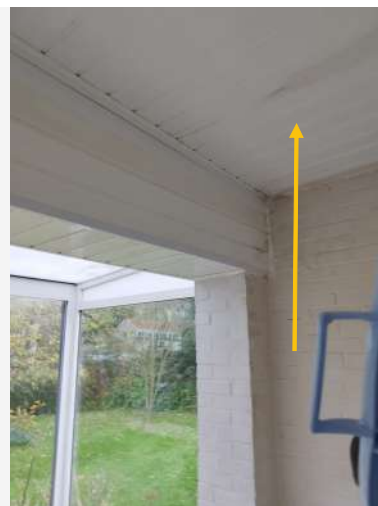
| Basis voor advies | De asbestdeskundige beoordeelt het materiaal als niet-asbestverdacht. |

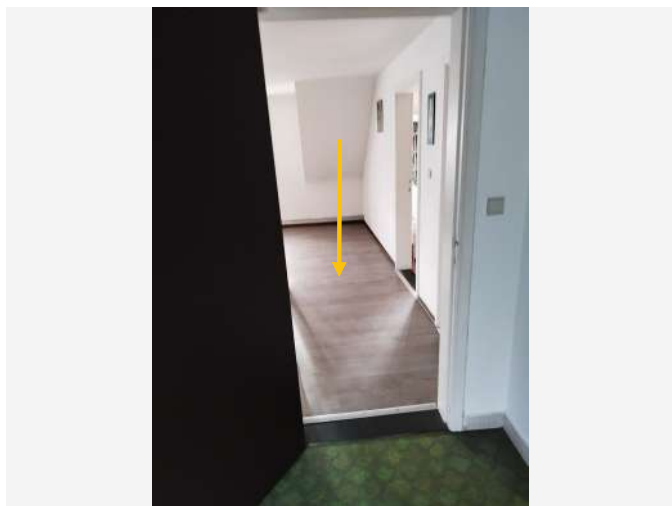
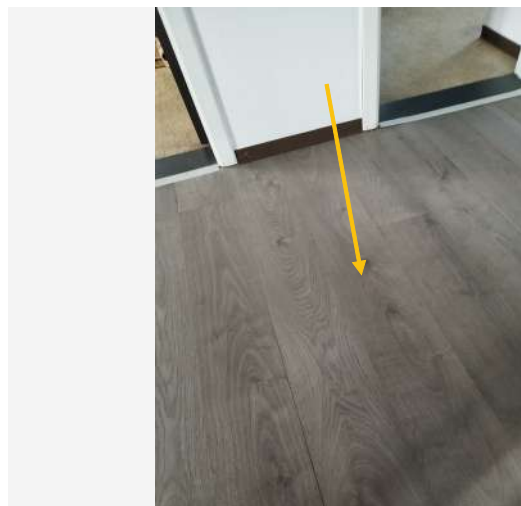
| Basis voor advies | De asbestdeskundige beoordeelt het materiaal als niet-asbestverdacht. |

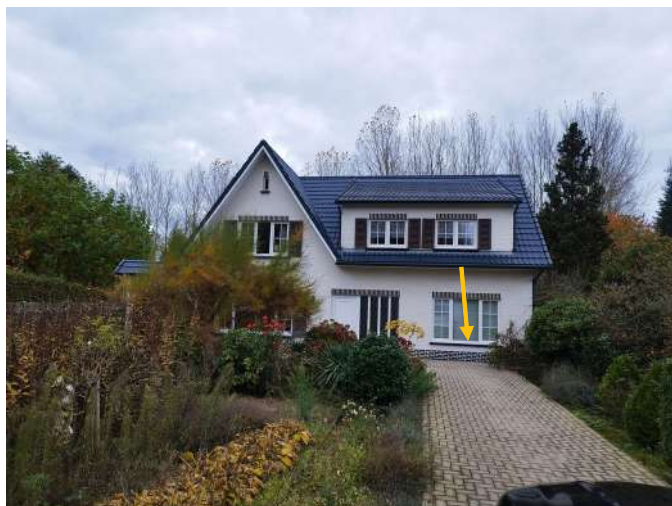
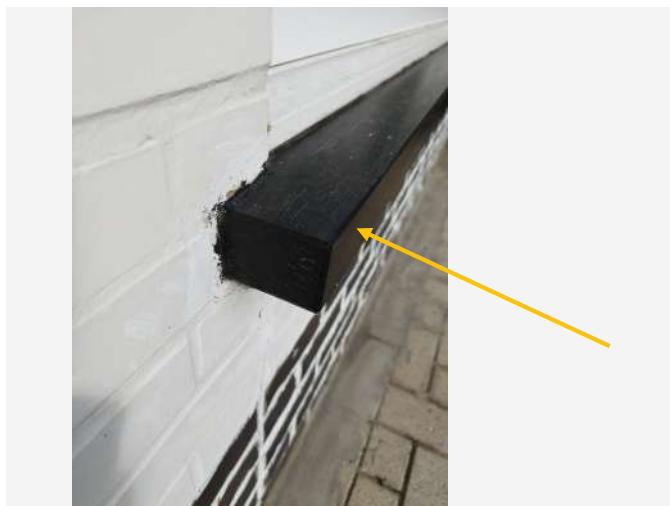
| Basis voor advies | De asbestdeskundige beoordeelt het materiaal als niet-asbestverdacht. |

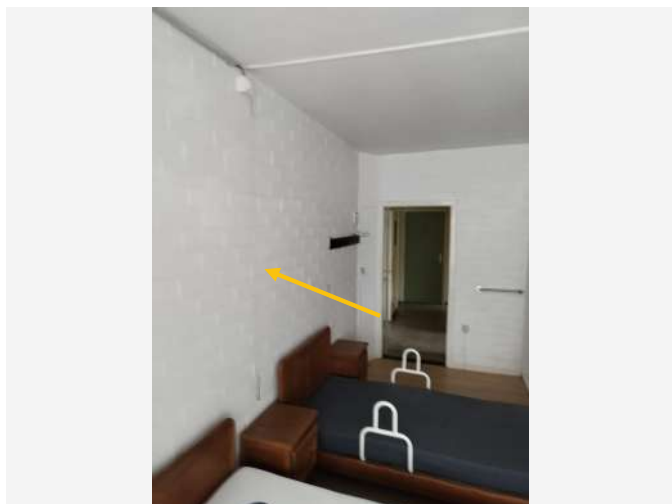
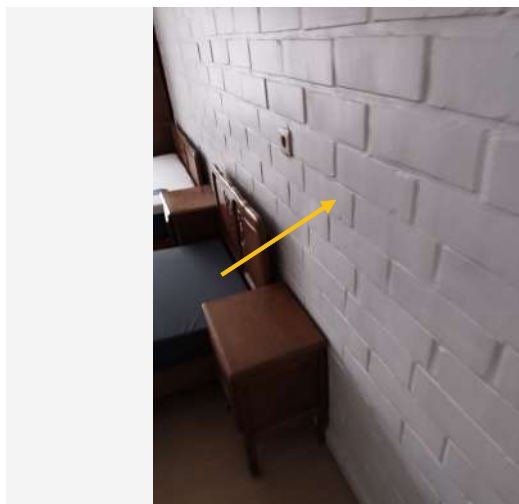
| Basis voor advies | De asbestdeskundige beoordeelt het materiaal als niet-asbestverdacht. |

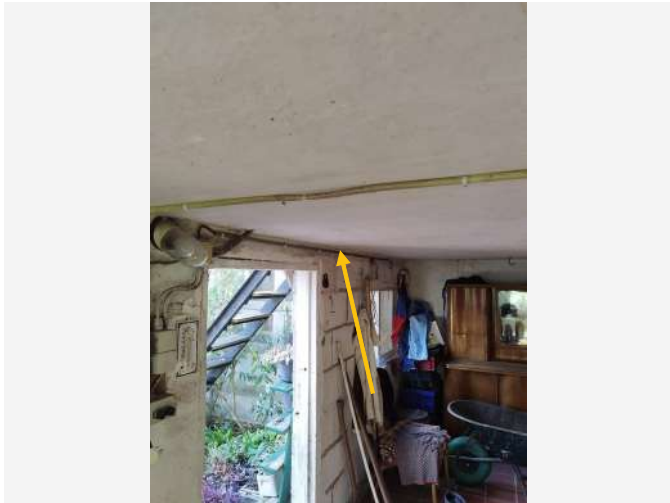
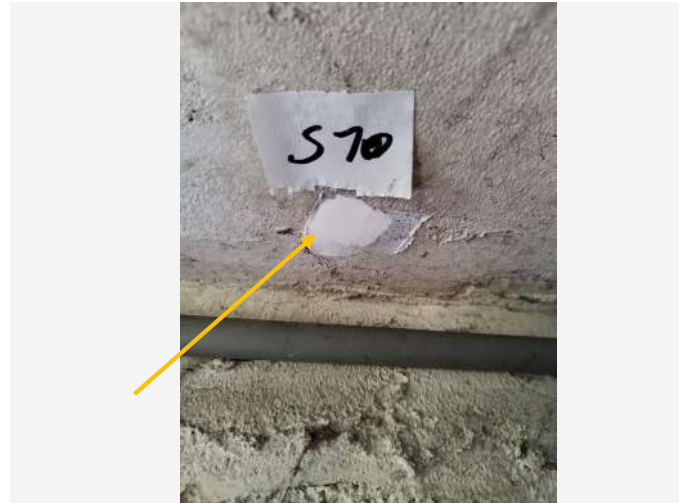
## Fiche 61: Plafondpleister werkhuis

Geen asbest

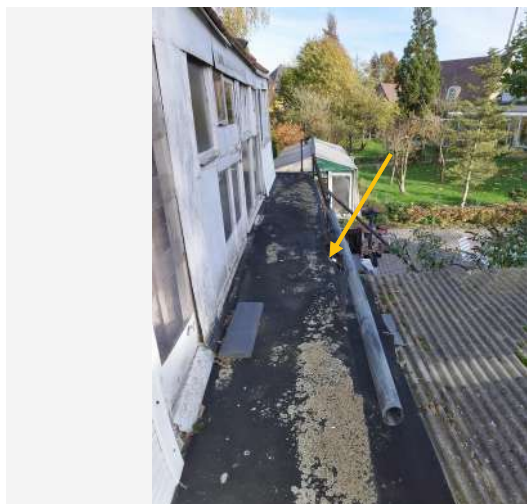
## Fiche 63: Roofing balkon duiventil

Geen asbest

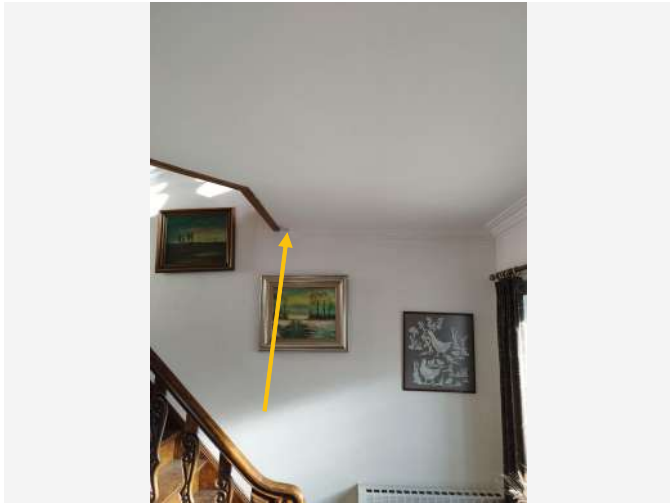
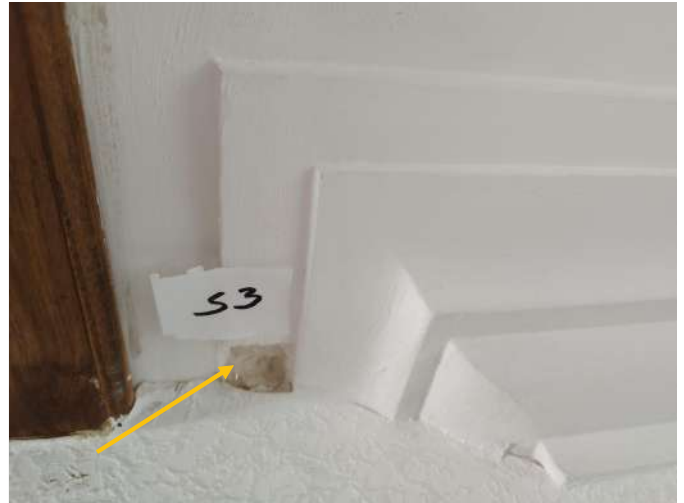
## Fiche 66: sierlijsten woonst

Geen asbest

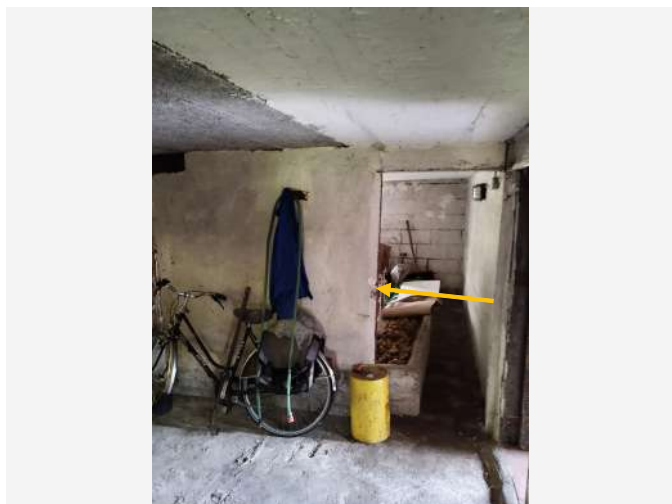
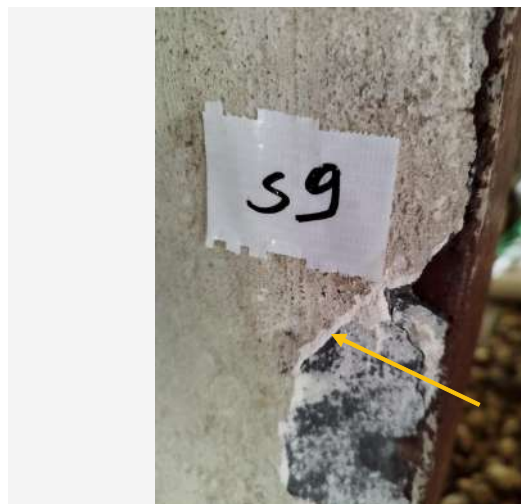
| Opmerking | <p>Volgens het inspectieprotocol is een monstername van het pleisterwerk verplicht om dit te identificeren als niet-asbesthoudend.</p> <p>Locatie staalnames: ruimte 2.</p> <p>In het werkhuis is geen technische ruimte/stookplaats , natte ruimte en traphal aanwezig.</p> <p>De vermelde oppervlaktes en volumes betreffen een beredeneerde schatting. Er worden geen rechten verleend aan deze oppervlaktes/volumes. De dikte is een schatting die voorkomt uit de monsterplaatsen en is daarom niet altijd representatief.</p> <p>Er bevinden zich enkele valse wanden. Het is niet duidelijk of er pleisterwerk of asbest toepassingen aanwezig zijn achter/op deze valse wanden, het is aangewezen om bijkomend onderzoek uit te voeren bij werken.</p> |

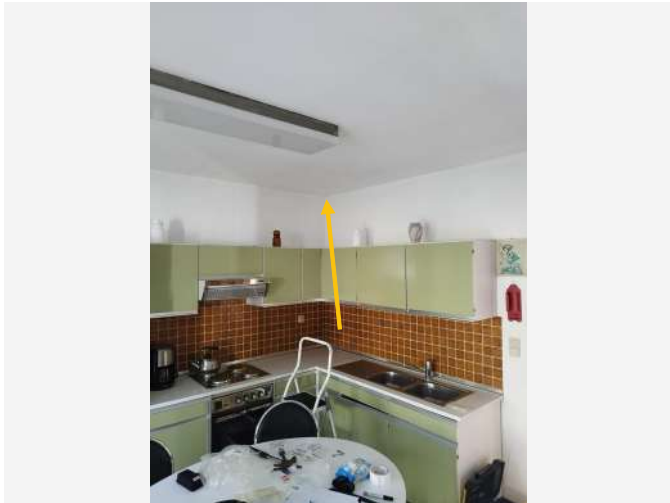
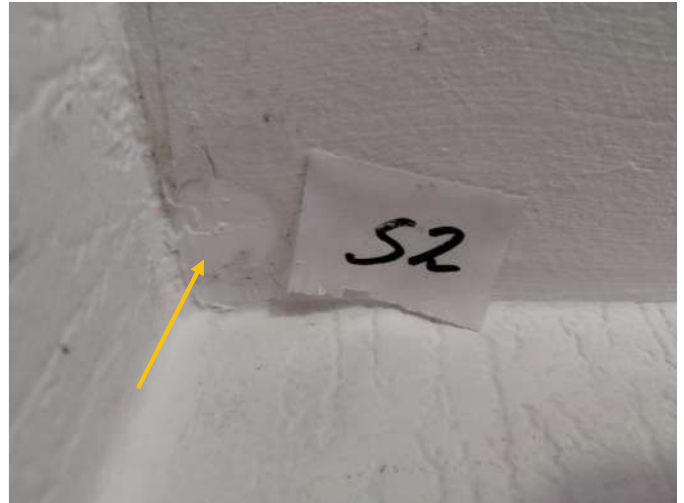
## Fiche 70: plafondpleister woonst

Geen asbest

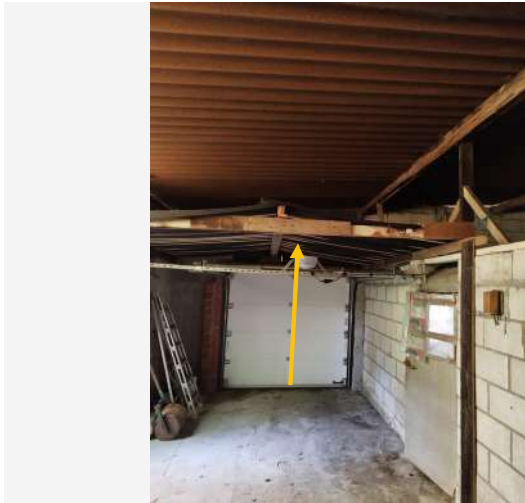
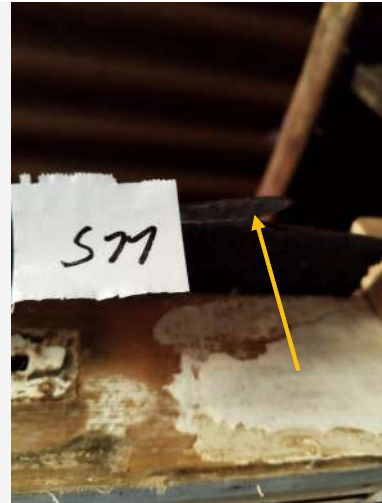
## Fiche 71: Golfplaten ruimte 4 werkhuis (bitumen)

Geen asbest

| Opmerking | <p>Er werd een staal genomen aan een uitstekend stuk waardoor de waterdichtheid van de dakbedekking niet in het gedrang komt.</p> <p>De vermelde oppervlaktes, diktes en volumes betreffen een bereedeneerde schatting. Er worden geen rechten verleend aan deze oppervlaktes/diktes/volumes</p> |

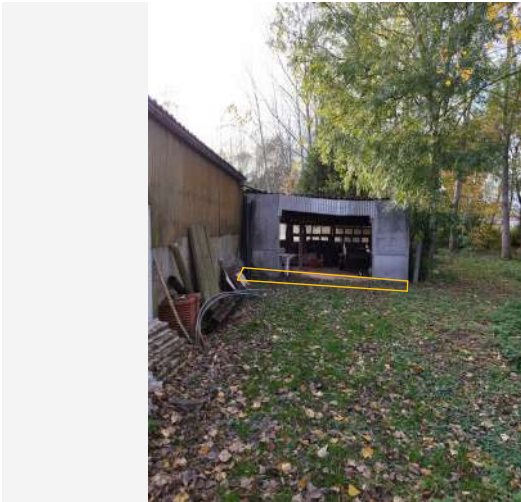
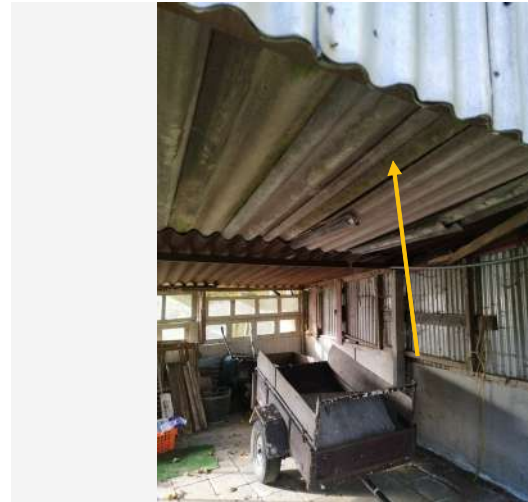
| Opmerking | <p>Het gaat om enkele asbesthoudende golfplaten die zijn vastgesteld op het dak van de overdekte berging. Alle andere golfplaten bestaan uit metaal/ijzer (niet verdacht).</p> <p>De asbesthoudende golfplaten zijn teug te vinden op het dak waar de poort zich bevind van de overdekte berging. De afdruiptzone is enkel gelegen op de bodem voor de poort van de overdekte berging.</p> |
