Asbestinventarisatetest

Eburonenlei 14, 2900 Schoten

Attestnummer : 20231001-000060.000

Uitgegeven op : 01.10.2023

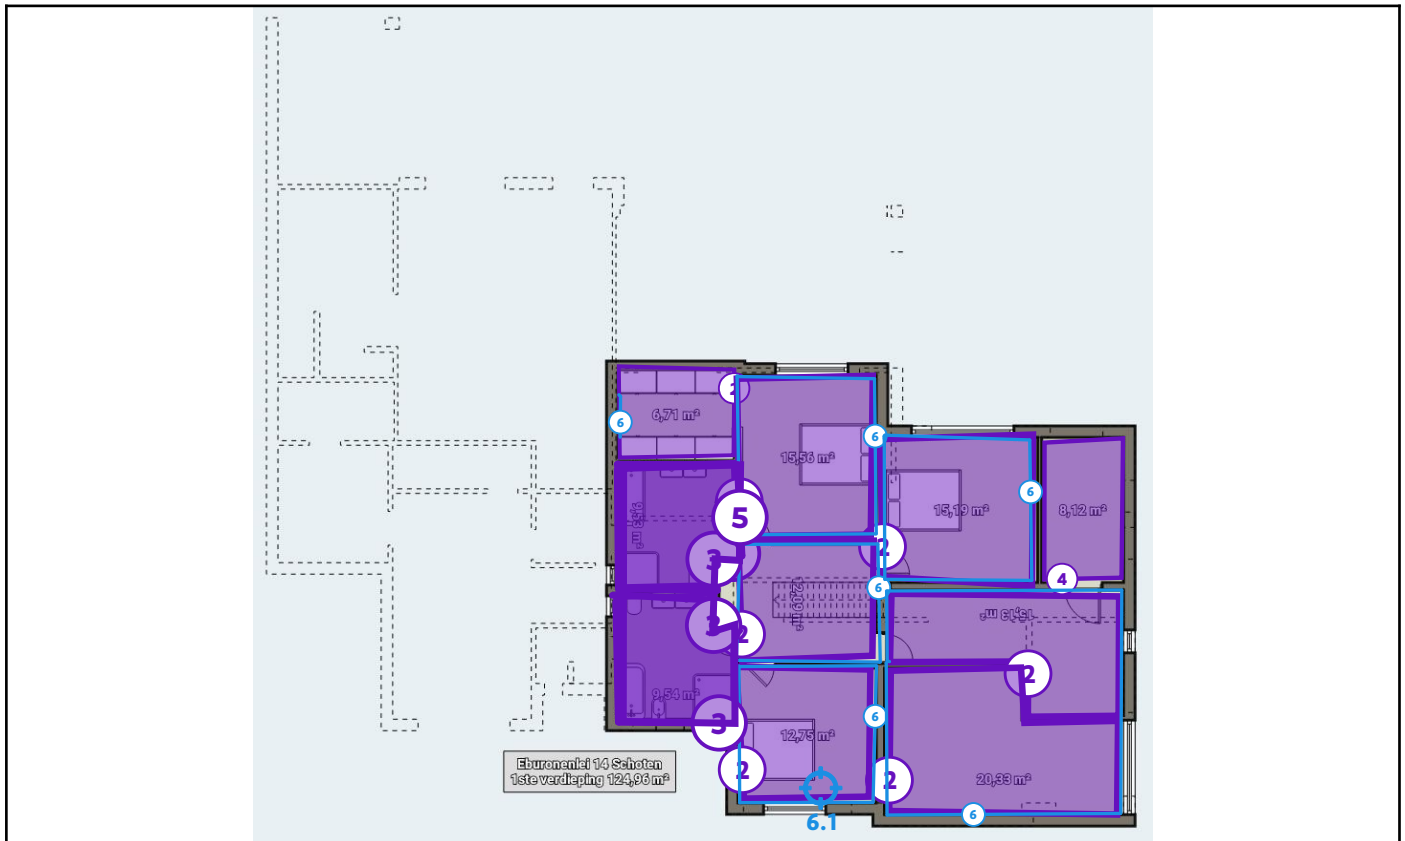
Plan 1.2: Verdieping 1

| Beschrijving | Type | Actie |
|---|---|---|
| 1. Plat dak roofing | Asbestmateriaal | Zorgvuldig beheren |

| Identificatiemethode | <p>Vaststelling zonder monstername</p> <p>Motivatie: Groot risico op structurele gevolgschade (lekschade, werking installatie,...)</p> |
| Opmerking | <p>Roofing wordt gezien als asbest verdacht tenzij dmv staalanalyse met labo onderzoek kan aangetoond worden dat er geen asbest is vastgesteld in de roofing, of wanneer met een bewijsdocument kan aangetoond worden dat de volledige dakbedekking na 2000 is aangelegd. Gezien labo onderzoek risico op lekkage veroorzaakt wordt aangeraden dit te doen wanneer er gepland wordt de dakbedekking te vernieuwen. Enkel wanneer is bewezen dat er geen asbest in alle aanwezige lagen is verwerkt, mag deze met een nieuwe laag bedekt worden.</p> |
