# Asbestinventarisatetest

Palmbosstraat 27, 2990 Wuustwezel

Attestnummer : 20250228-000505.000

Uitgegeven op : 28.02.2025

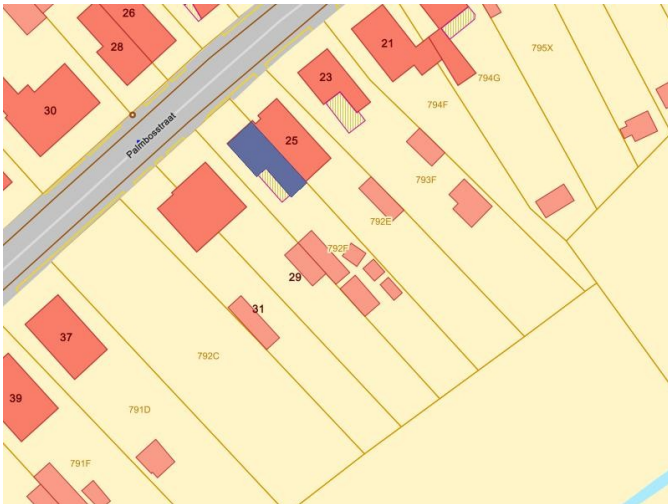
## Zone 1: Hoofdgebouw

- 3 Asbestmaterialen**
- 0 Beperkingen
- 0 Uitsluitingen
- 0 Roerende goederen
- 0 Puin, steenslag, (water)bodem
- 0 Adviezen
- 2 Geen asbest**

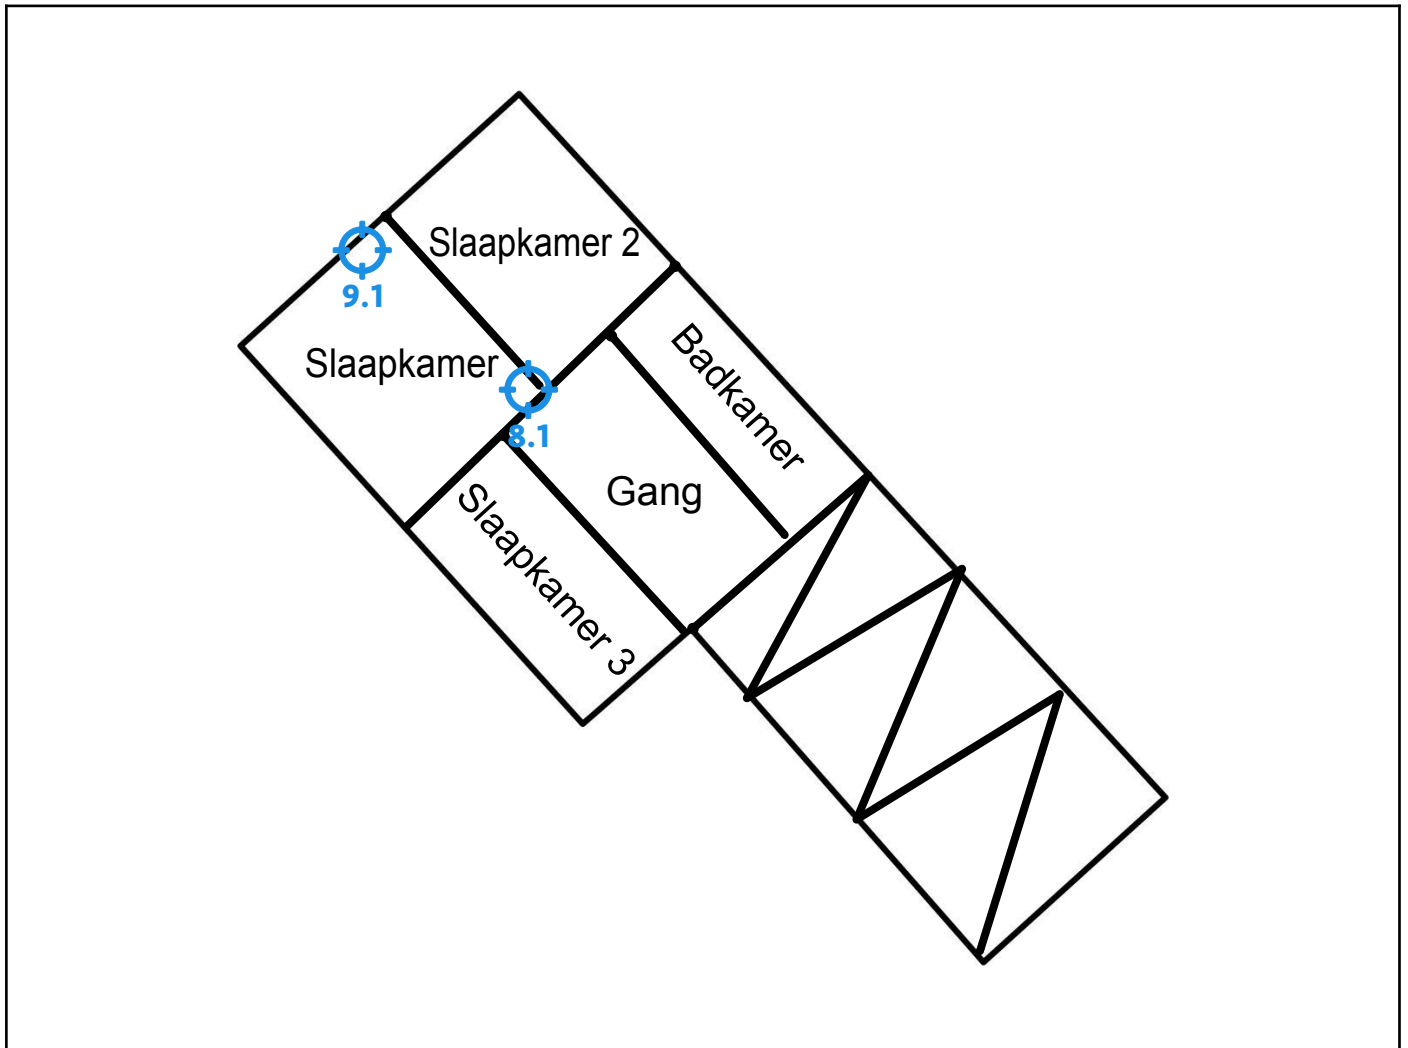
## Plan 1.2: 1ste verdieping

| Beschrijving | Type | Actie |
|---|---|---|
| 6. Rookgaskanaal | Asbestmateriaal | Zorgvuldig beheren |

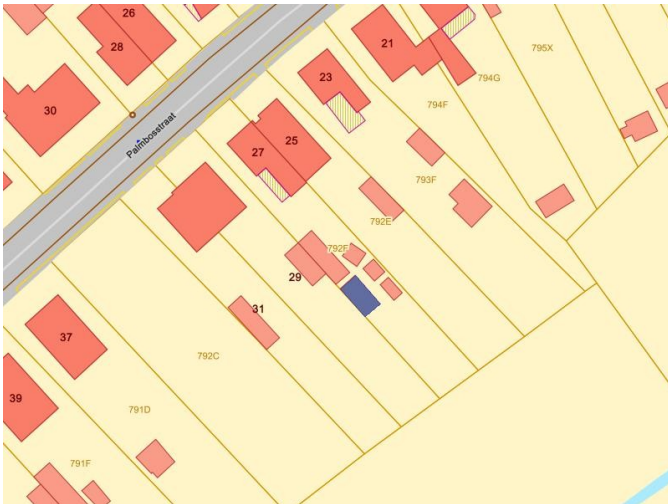
## Zone 3: Beschutting hout

- 1 Asbestmateriaal**
- 0 Beperkingen
- 0 Uitsluitingen
- 0 Roerende goederen
- 0 Puin, steenslag, (water)bodem
- 0 Adviezen
- 0 Geen asbest

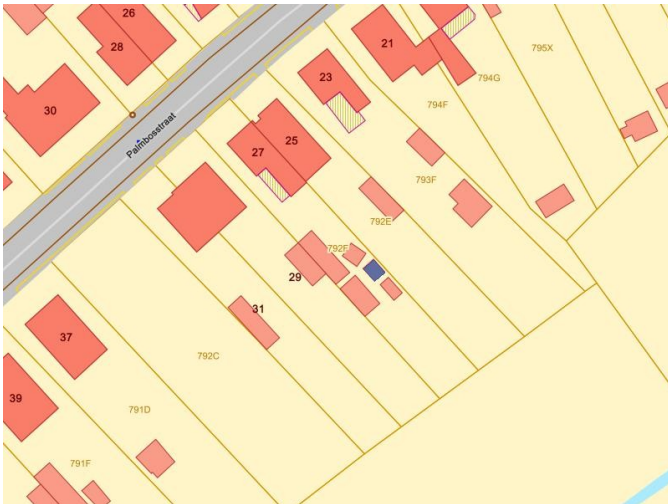
## Zone 5: Volière

- 1 Asbestmateriaal**
- 0 Beperkingen
- 0 Uitsluitingen
- 0 Roerende goederen
- 0 Puin, steenslag, (water)bodem
- 0 Adviezen
- 0 Geen asbest

| Beschrijving | Type | Actie |
|---|---|---|
| 2. Golfplaten volière | Asbestmateriaal | <a href="#">Verwijderen</a> |

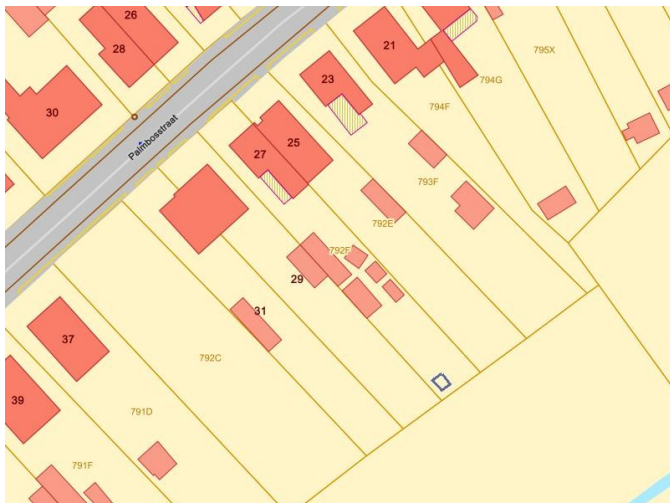
## Zone 8: Kippenhok

- 1 Asbestmateriaal**
- 0 Beperkingen
- 0 Uitsluitingen
- 0 Roerende goederen
- 0 Puin, steenslag, (water)bodem
- 0 Adviezen
- 0 Geen asbest

| Beschrijving | Type | Actie |
|---|---|---|
| 3. Golfplaten kippenhok | Asbestmateriaal | Verwijderen |
