# Asbestinventarisatetest

Slaaplaken 27, 2275 Lille

Attestnummer : 20251225-000013.000

Uitgegeven op : 25.12.2025

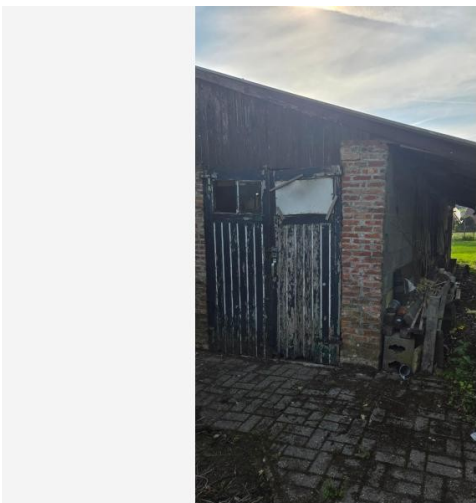
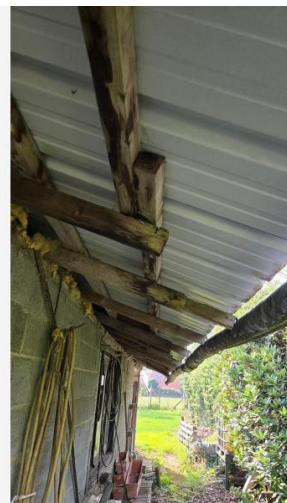
## Fiche 12: Steeldeck

| Beschrijving | Notitie | Terug te vinden op plannen |
|---|---|---|
| Fiche 12: Steeldeck | Niet asbestverdachte staalplaat garagebox. | Plan 2.1: Schuur plan |
