# Asbestinventarisatetest

Hubert d'Ydewallestraat 8, 8730 Beernem

Attestnummer : **20250623-000343.000**

Uitgegeven op : **23.06.2025**

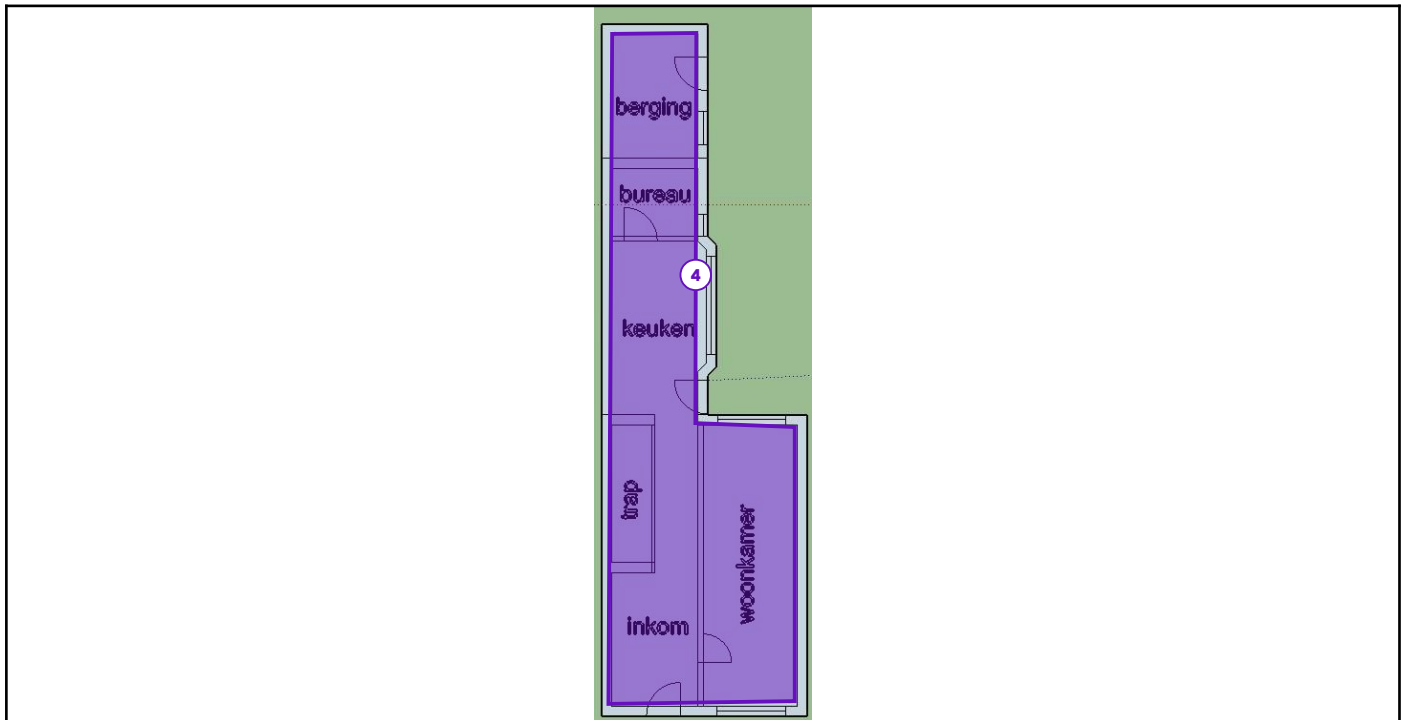
## Plan 1.4: grondplan gelijkvloers vloer

| Beschrijving | Type | Actie |
|---|---|---|
| 4. woning : vloer en wandtegels | Advies | - |

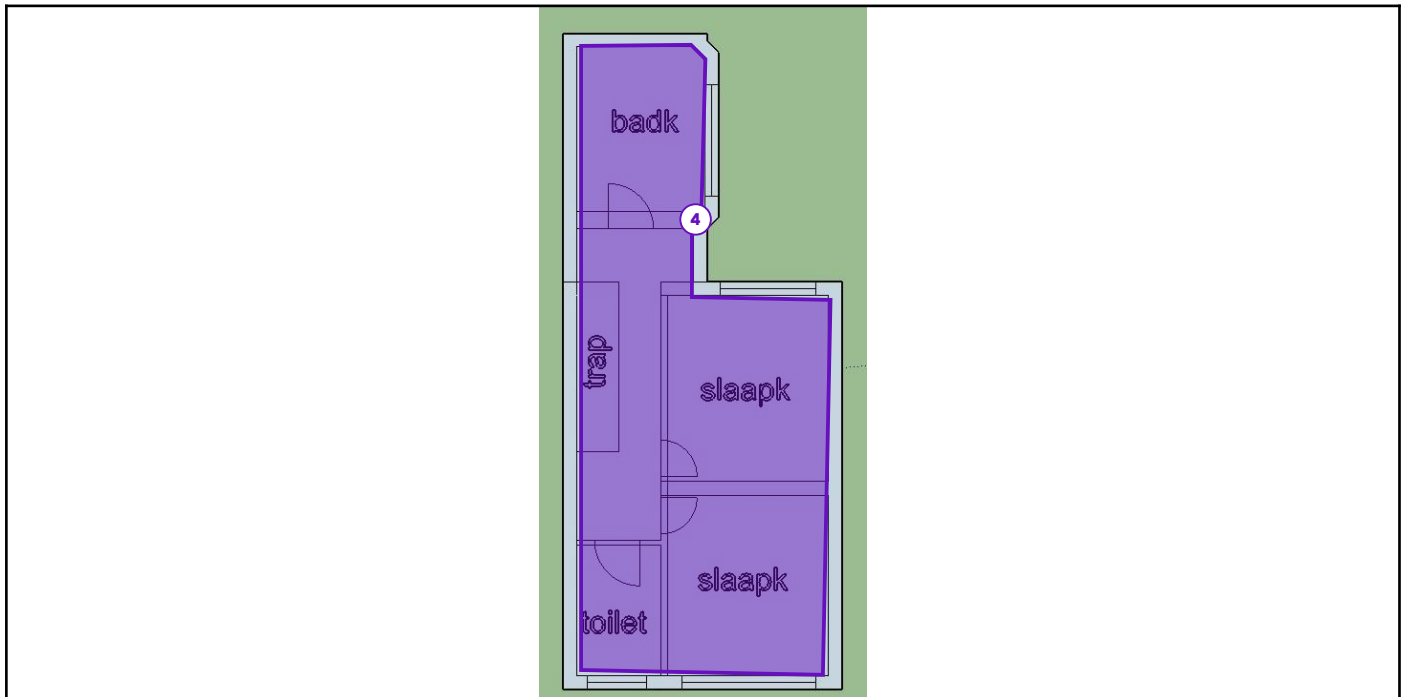
## Plan 1.7: plan 1ste verdieping vloer

| Beschrijving | Type | Actie |
|---|---|---|
| 4. woning : vloer en wandtegels | Advies | - |

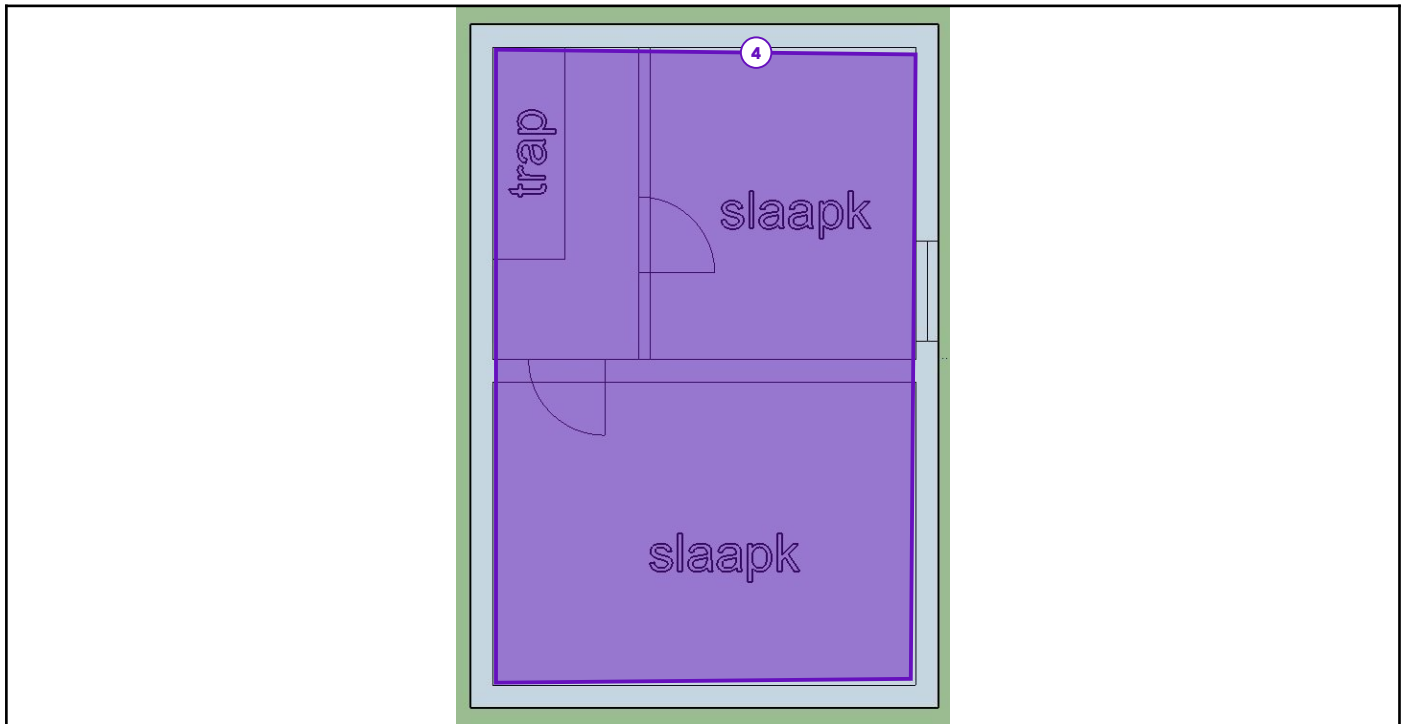
## Plan 1.10: plan 2de verdieping vloer

| Beschrijving | Type | Actie |
|---|---|---|
| 4. woning : vloer en wandtegels | Advies | - |

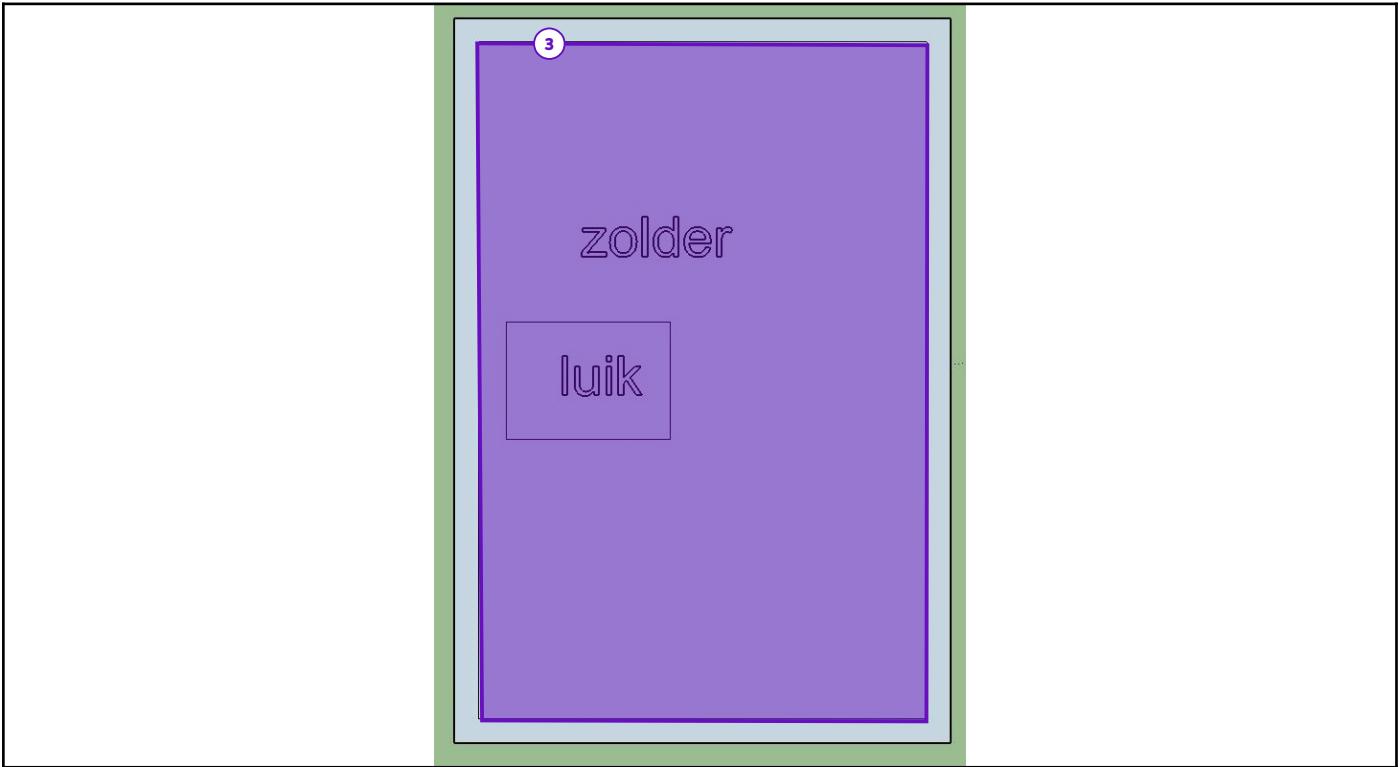
# Plan 1.11: zolderplan

| Beschrijving | Type | Actie |
|---|---|---|
| 3. woning : zolder : geen verdachte materialen. | Advies | - |
