# Asbestinventarisatetest

Burchtstraat 18/., 9150 Kruibeke

Attestnummer : 20230130-000458.000

**Niet-asbestveilig**

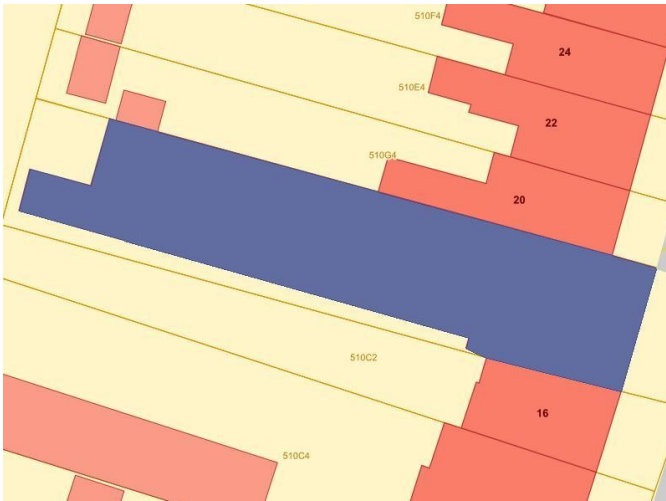
## Zone 1: Hoofdgebouw

Tijdens de inspectie vastgesteld:

- 5 Asbestmaterialen**
- 0 Beperkingen
- 2 Uitsluitingen**
- 0 Roerende goederen
- 0 Puin, steenslag, (water)bodem
- 1 Adviezen**
- 3 Geen asbest**

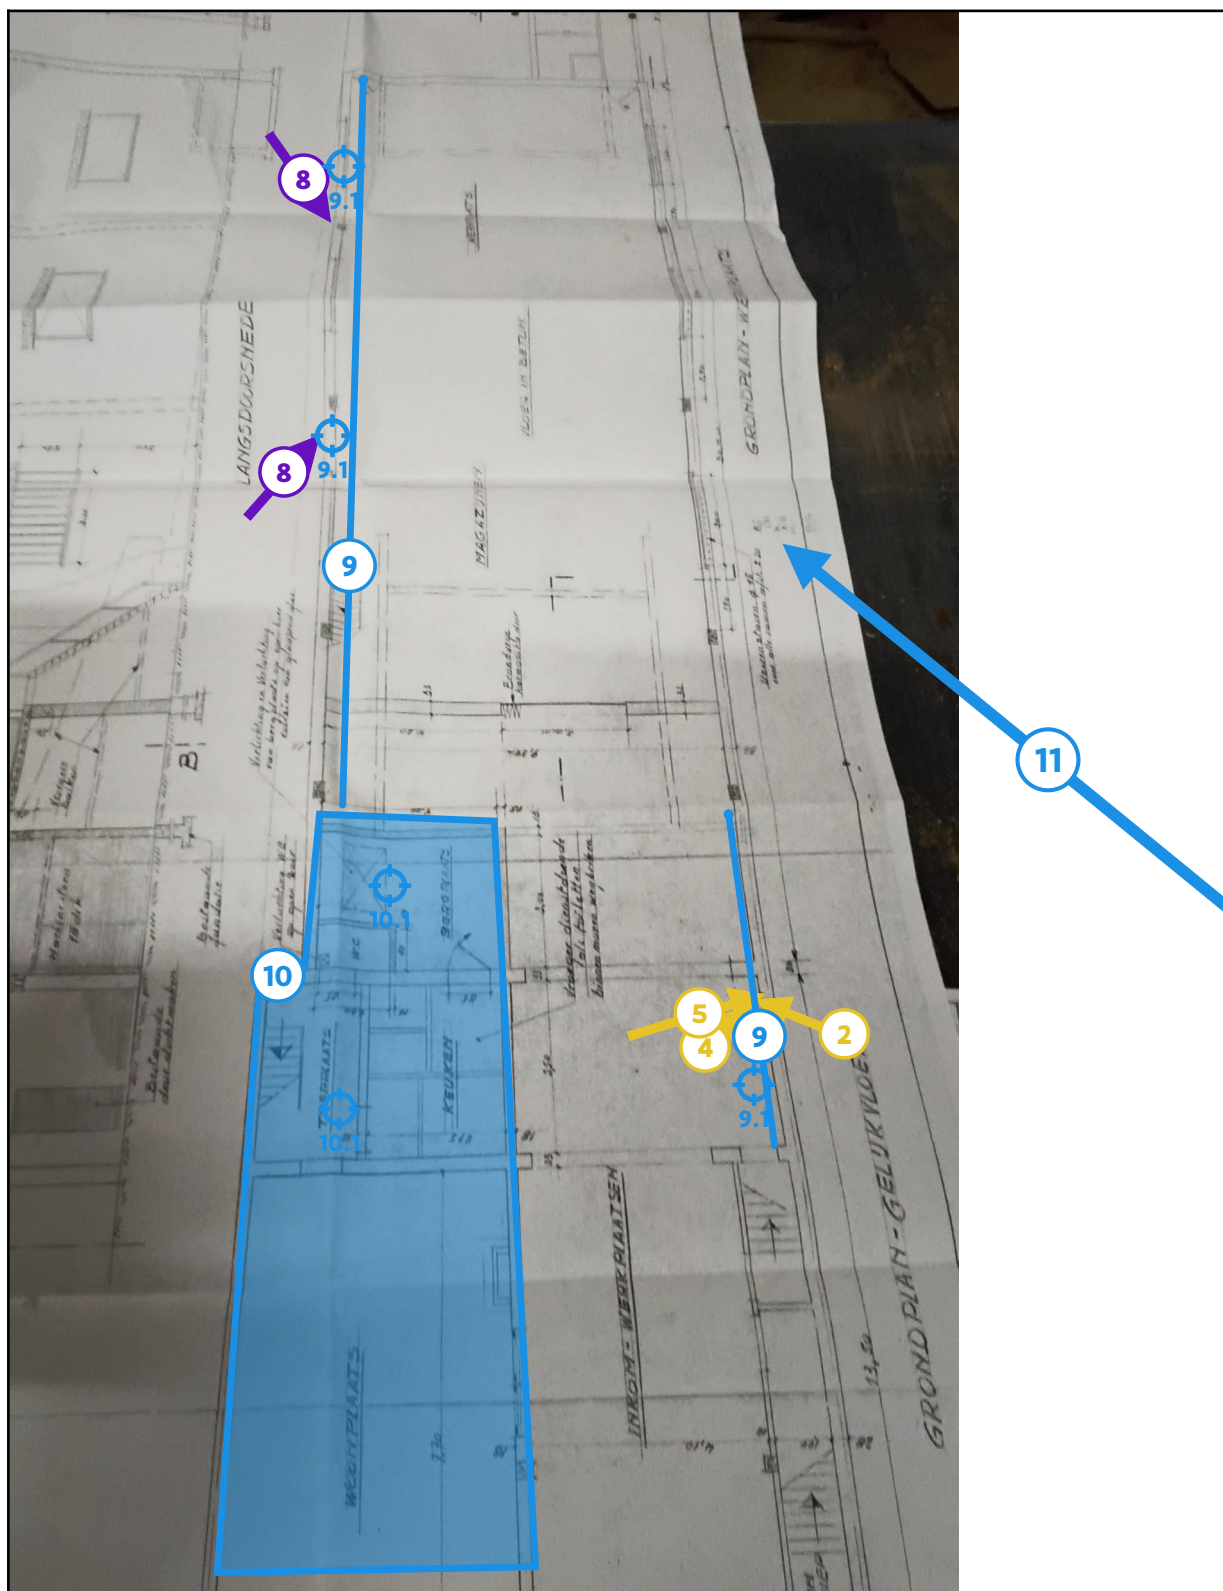
## Plan 1.1: Schrijnwerkerij

| 11. Roerende goederen vallen buiten de scope | Geen asbest | - |

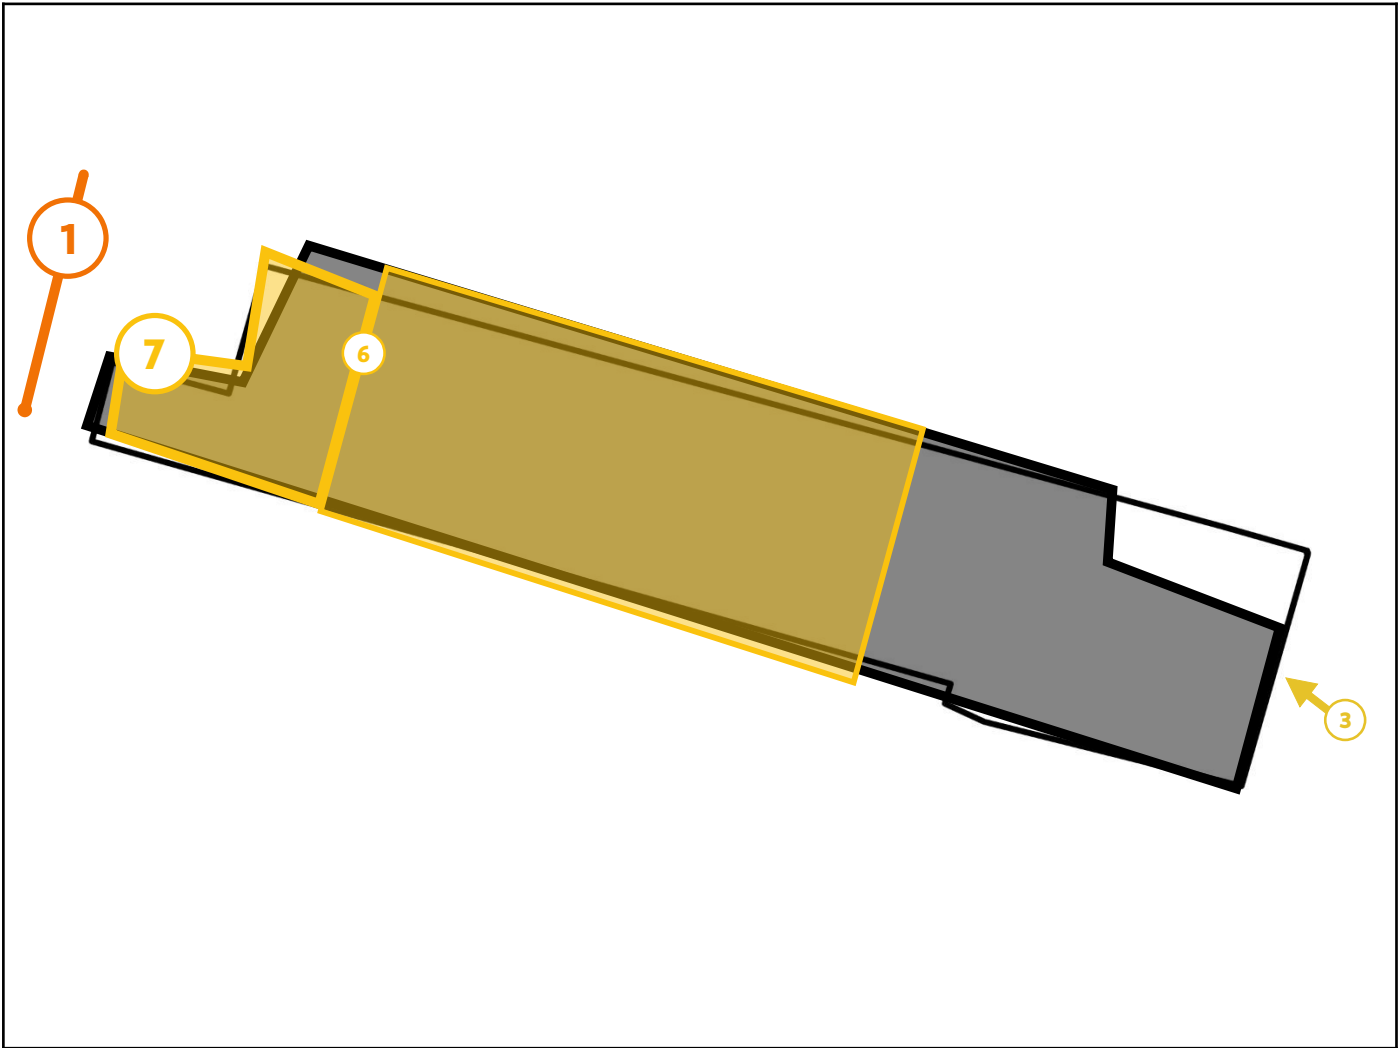
# Plan 1.2: Hoofdgebouw plan

| Beschrijving | Type | Actie |
|---|---|---|
| 7. Metalen dak en garage | Uitsluiting | - |

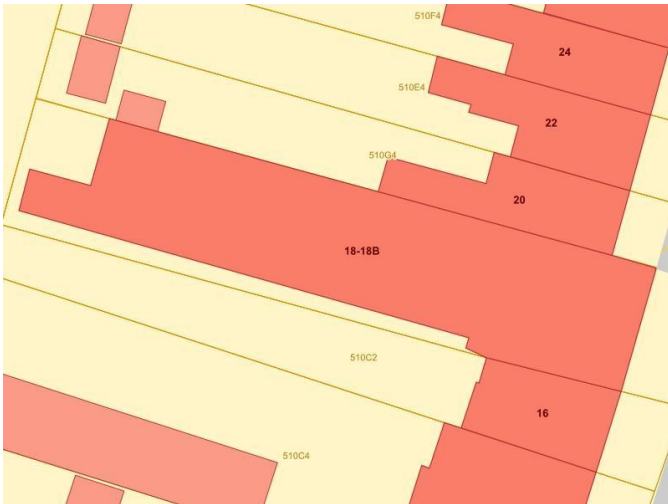
## Zone 2: Overig gebied

Tijdens de inspectie vastgesteld:

- 0 Asbestmaterialen
- 0 Roerende goederen
- 0 Puin, steenslag, (water)bodem
- 0 Geen asbest
