# Asbestinventarisatattest

Beenhouwersstraat 10, 3530 Houthalen-Helchteren

Attestnummer : 20250514-000275.000

Uitgegeven op : 14.05.2025

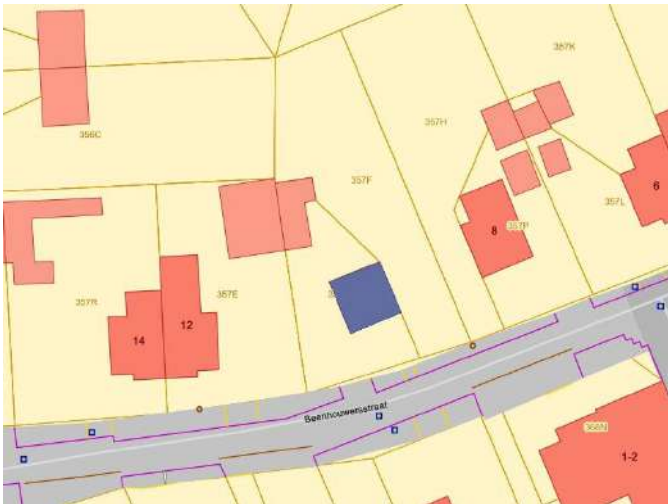
## Zone 1: Hoofdgebouw

Tijdens de inspectie vastgesteld:

### **3 Asbestmaterialen**

| Beschrijving | Type | Actie |
|---|---|---|
| 3. Bakeliet materiaal | Asbestmateriaal | Zorgvuldig beheren |

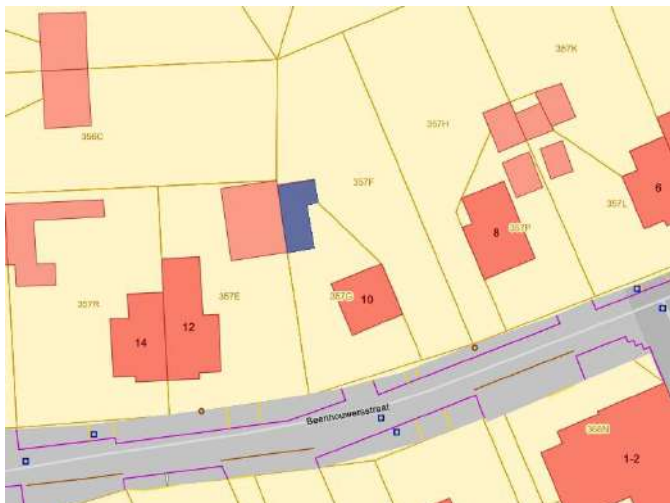
## Zone 2: Bijgebouw

Tijdens de inspectie vastgesteld:

### 2 Asbestmaterialen

| Beschrijving | Type | Actie |
|---|---|---|
| 1. Golfplaten bijgebouw | Asbestmateriaal | Dringend verwijderen |
