# Asbestinventarisatetest

Heikant 88, 2275 Lille

Attestnummer : 20251223-000317.000

Uitgegeven op : 23.12.2025

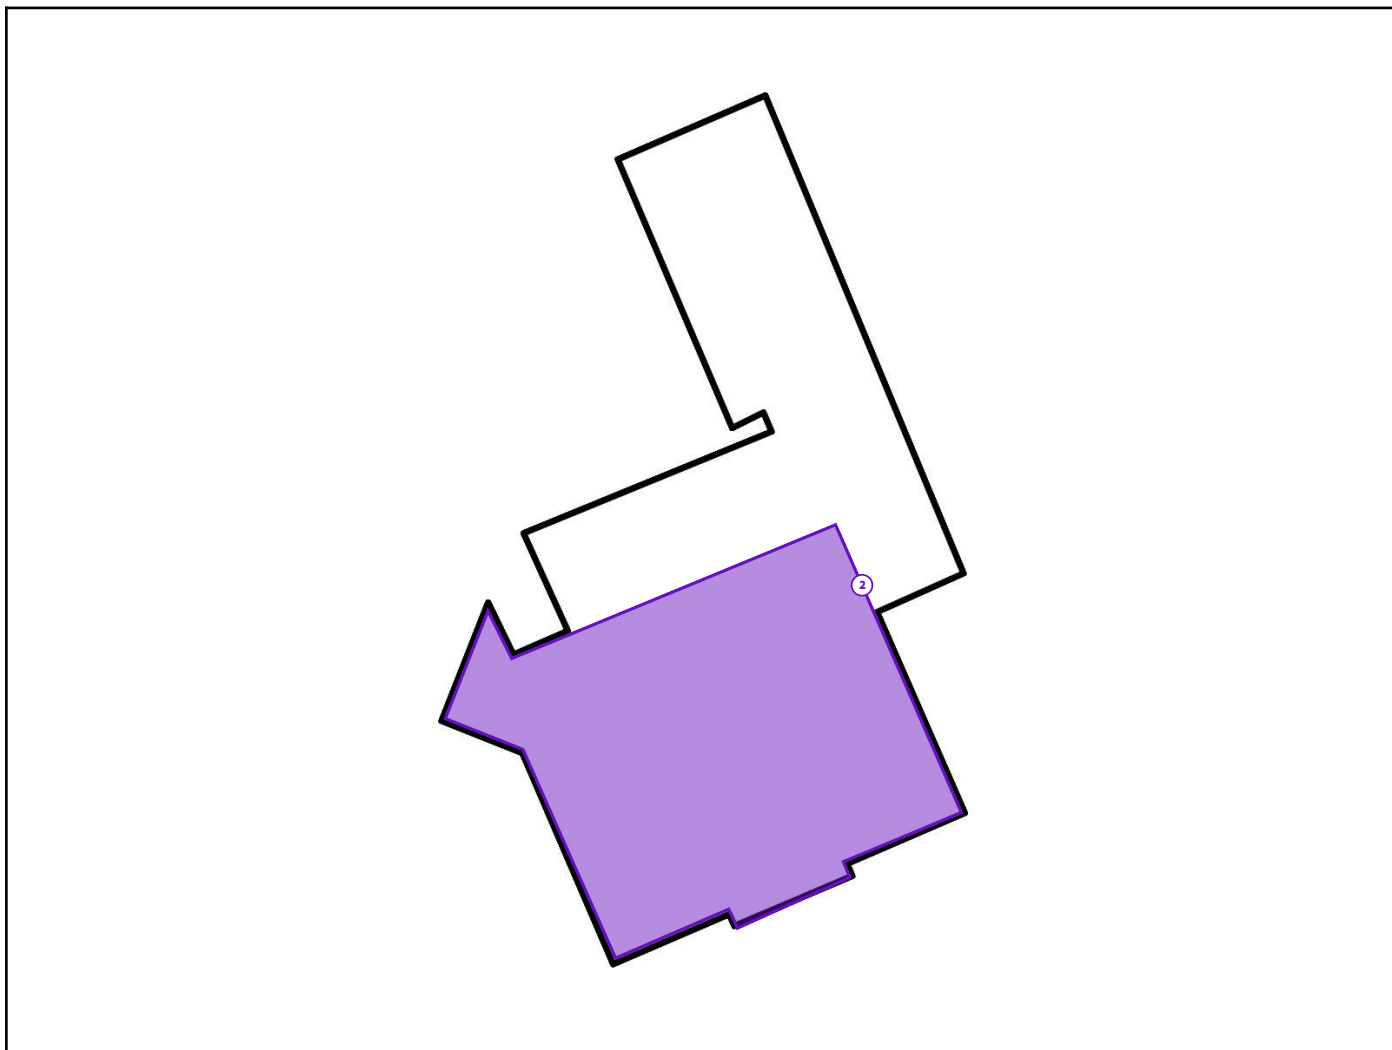
## Plan 1.8: ONDERDAK WOONST

| Beschrijving | Type | Actie |
|---|---|---|
| 2. onderdak zadeldak woonst | Beperking | - |
