# Asbestinventarisat attest

Borstekouterstraat 25, 9630 Zwalm

Attestnummer : 20250430-000175.000

Uitgegeven op : 30.04.2025

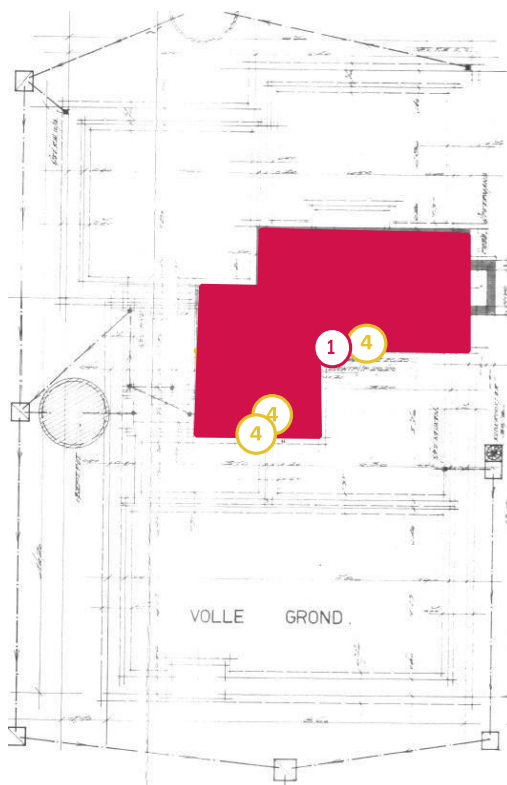
## Plan 1.2: Kelder

| Beschrijving | Type | Actie |
|---|---|---|
| 4. bakeliet | Asbestmateriaal | Zorgvuldig beheren |

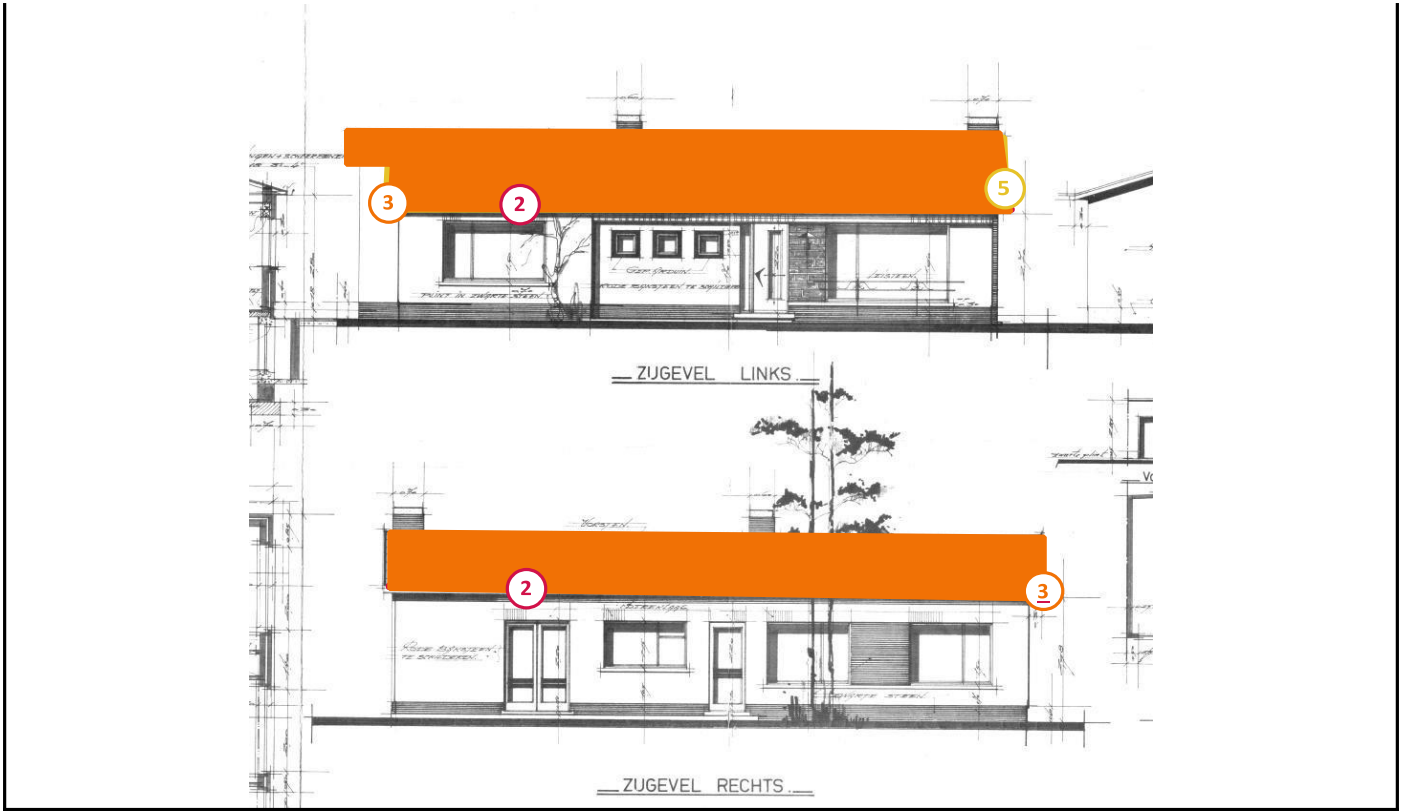
# Plan 1.3: zijgevels

| Beschrijving | Type | Actie |
|---|---|---|
| 5. Onderdak woning | Asbestmateriaal | Zorgvuldig beheren |

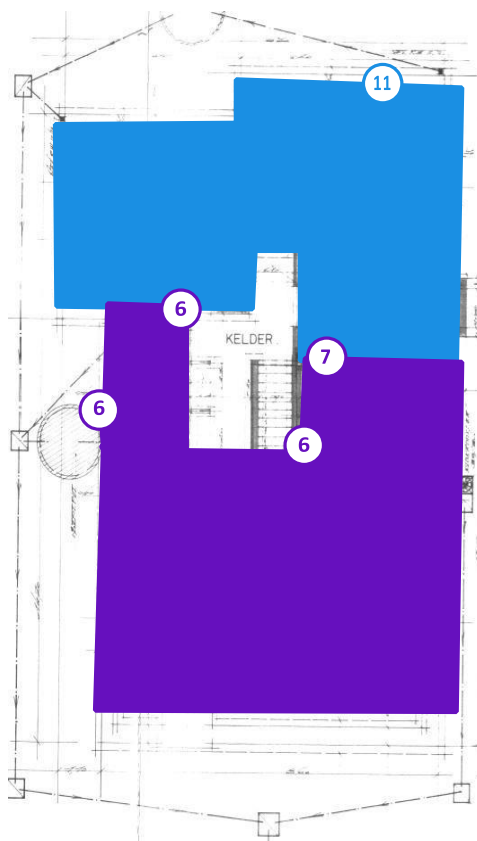
## Plan 1.6: Gelijkvloers

| Beschrijving | Type | Actie |
|---|---|---|
| tegellijn badkamer + toilet + keuken | Advies | - |

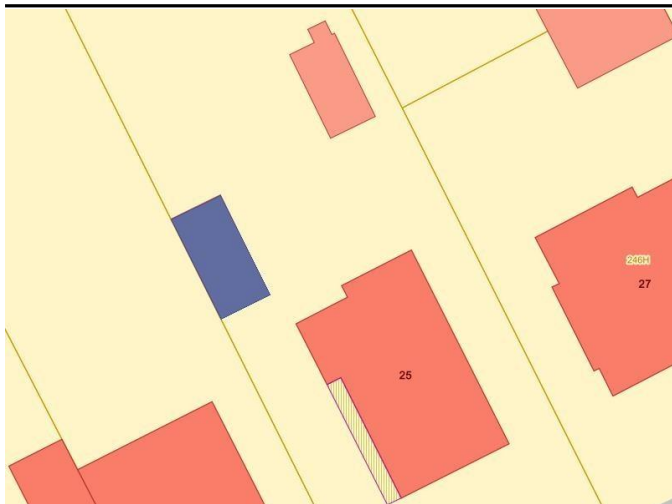
## Zone 2: Bijgebouw

| Beschrijving | Type | Actie |
|---|---|---|
| Dekstenen garage | Advies | - |
