# Asbestinventarisatetest

Loofblommestraat 49, 9051 Gent

Attestnummer : 20240409-000103.000

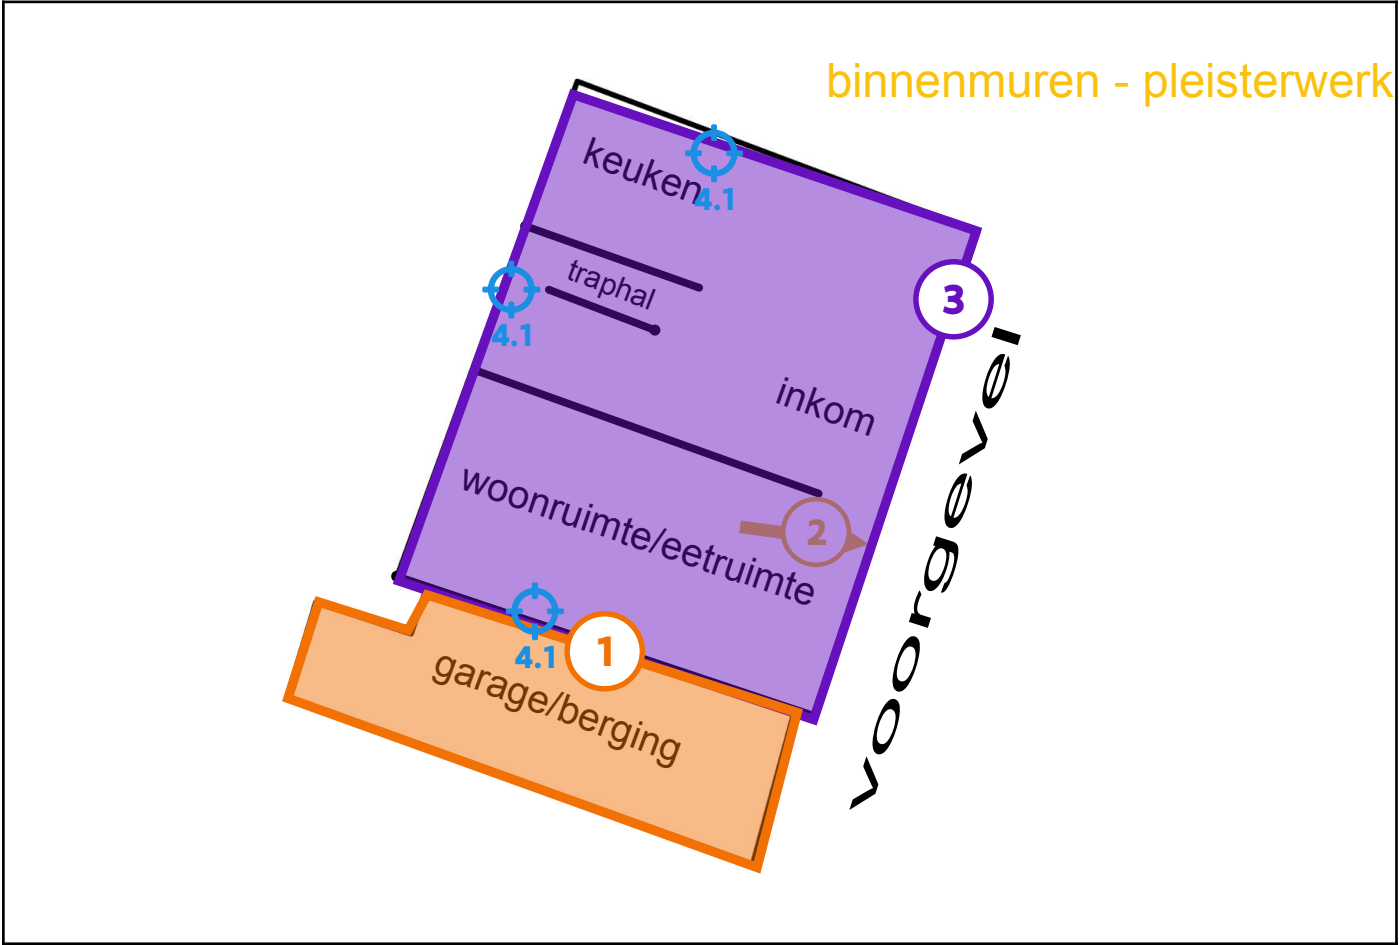
# Plan 1.1: Gelijkvloers

| Beschrijving | Type | Actie |
|---|---|---|
| 4.1 Code: SN01 | Mengmonster | - |

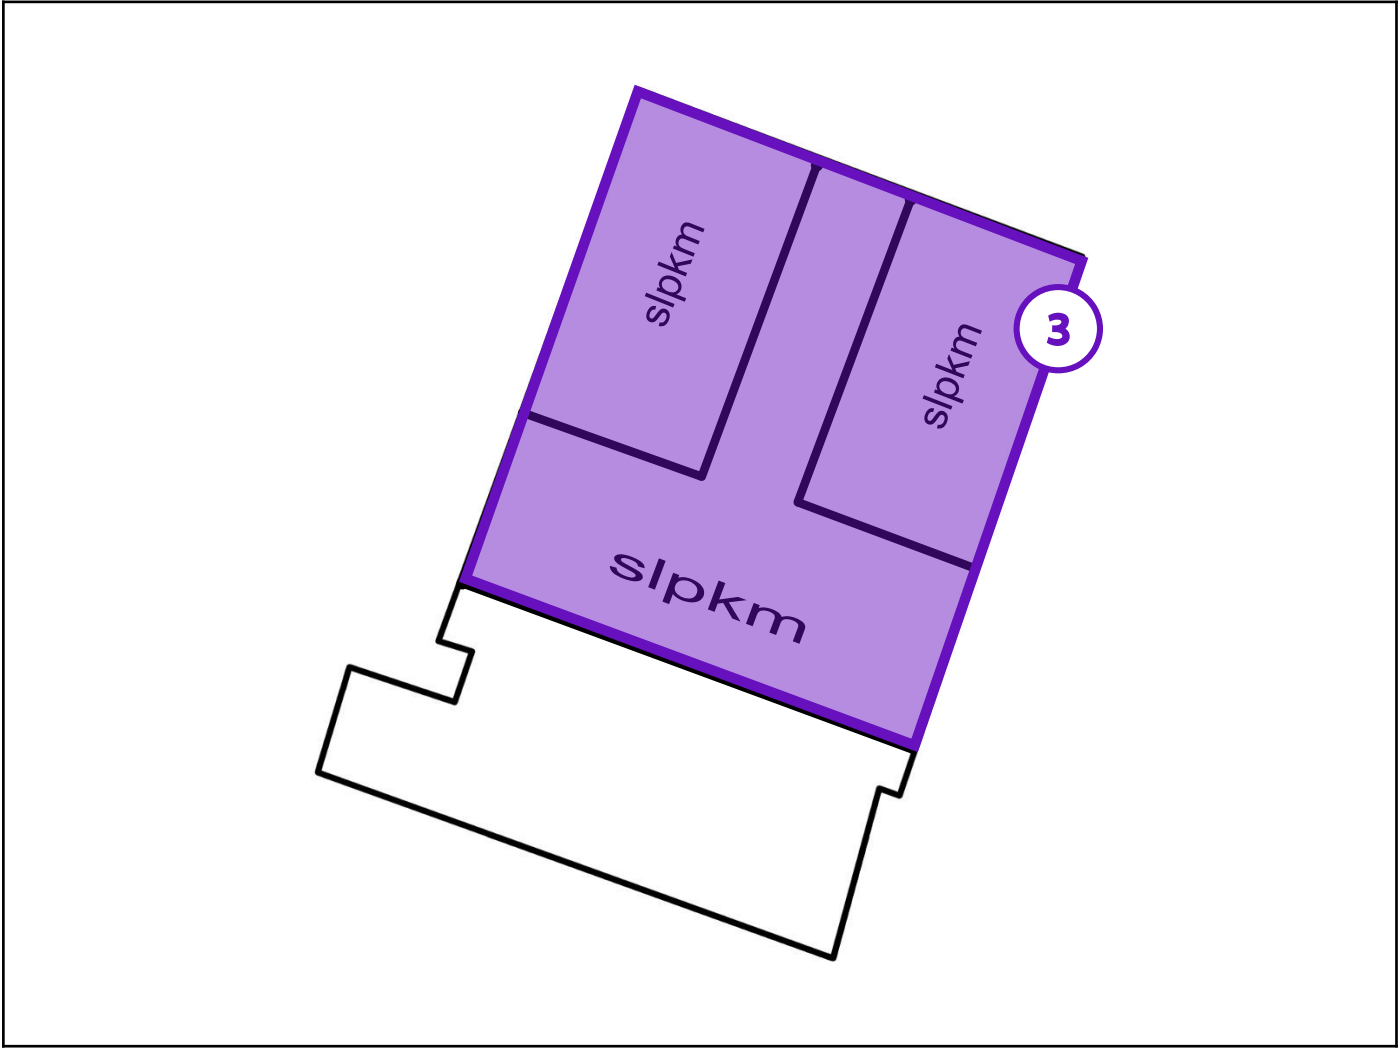
## Plan 1.2: Verdiep (zolder)

| Beschrijving | Type | Actie |
|---|---|---|
| 3. Binnenafwerking - plafond | Advies | - |
