# Asbestinventarisatetest

Vooreel 41, 2380 Ravels

Attestnummer : 20251230-000293.000

Uitgegeven op : 30.12.2025

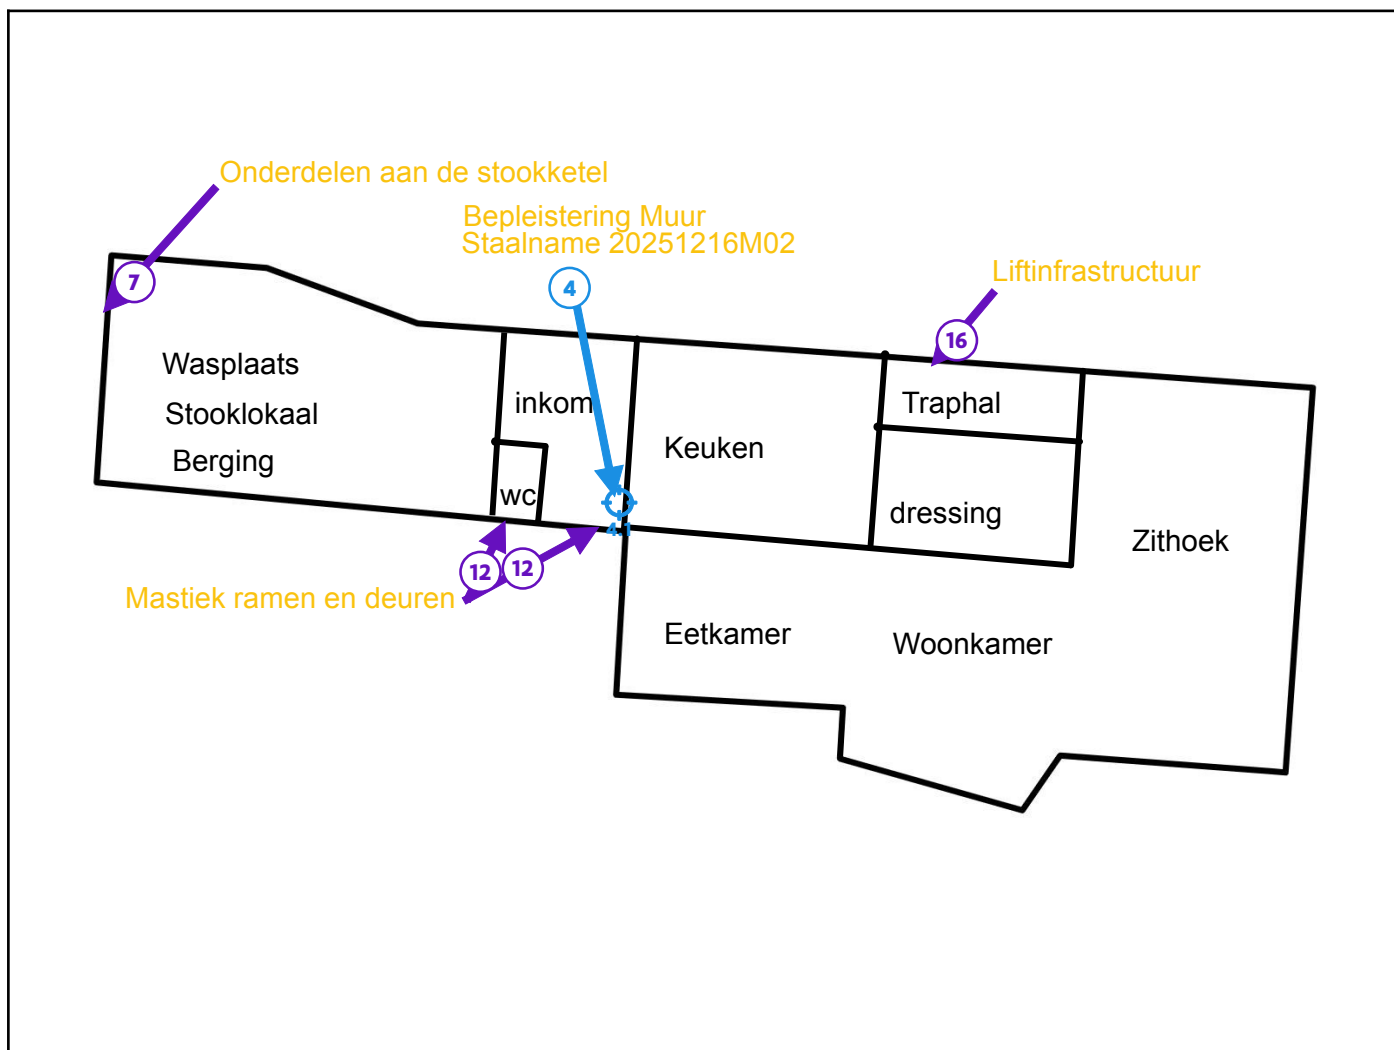
## Plan 1.1: Woning plan vo

| Beschrijving | Type | Actie |
|---|---|---|
| 16. Liftinfrastructuur | Overige ruimte of materiaal | - |

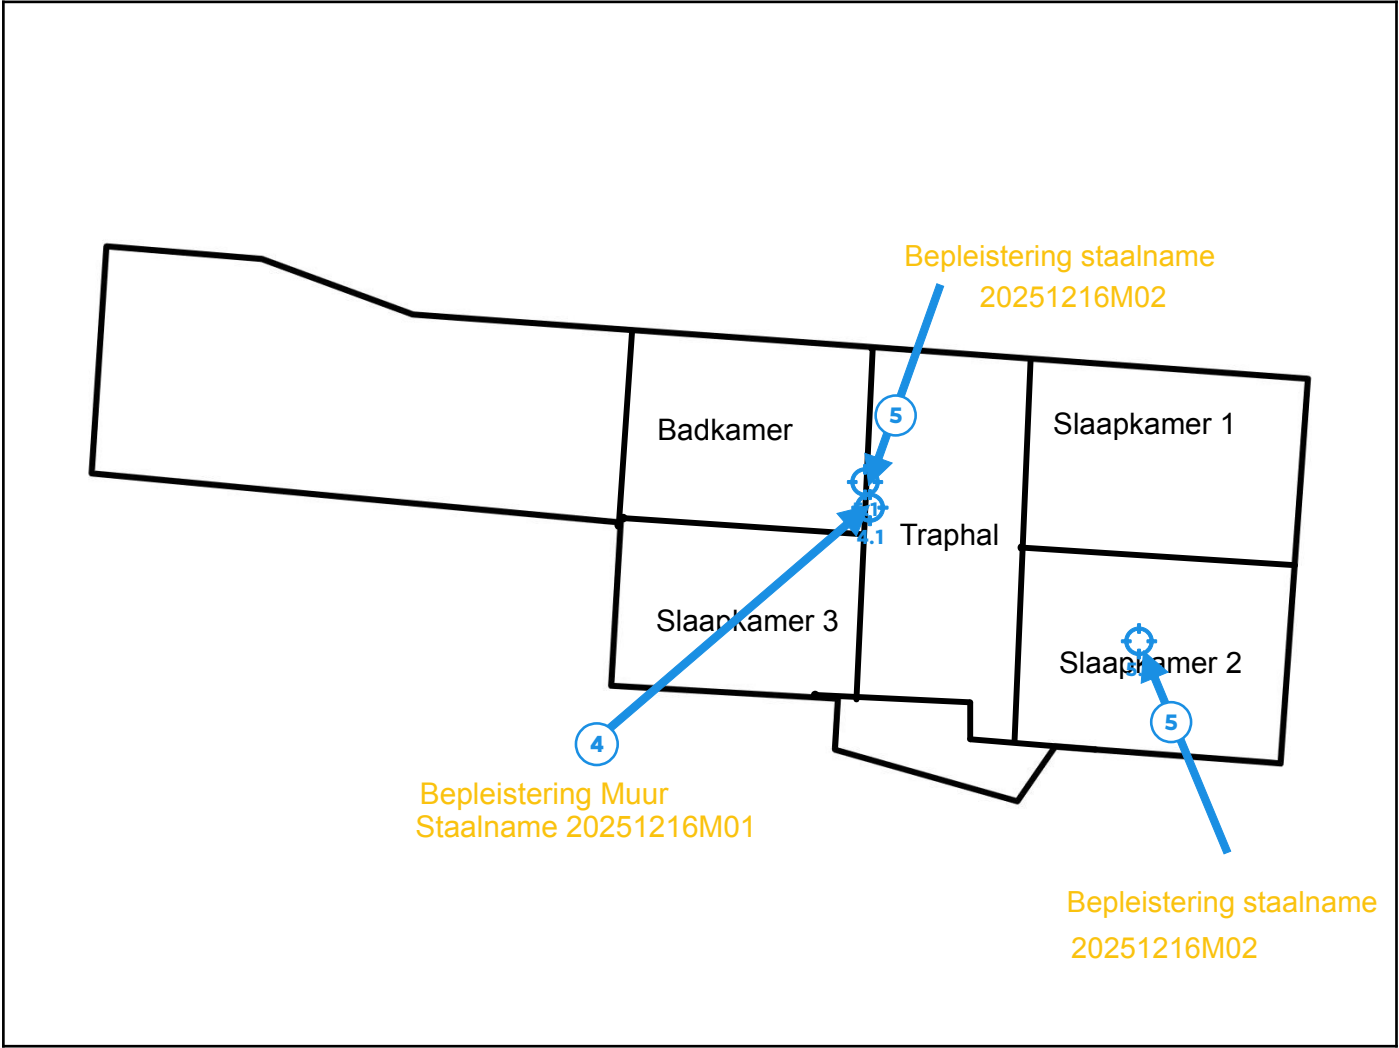
# Plan 1.2: Woning plan v1

| Beschrijving | Type | Actie |
|---|---|---|
| 5.1 Code: 20251216M02 | Mengmonster | - |

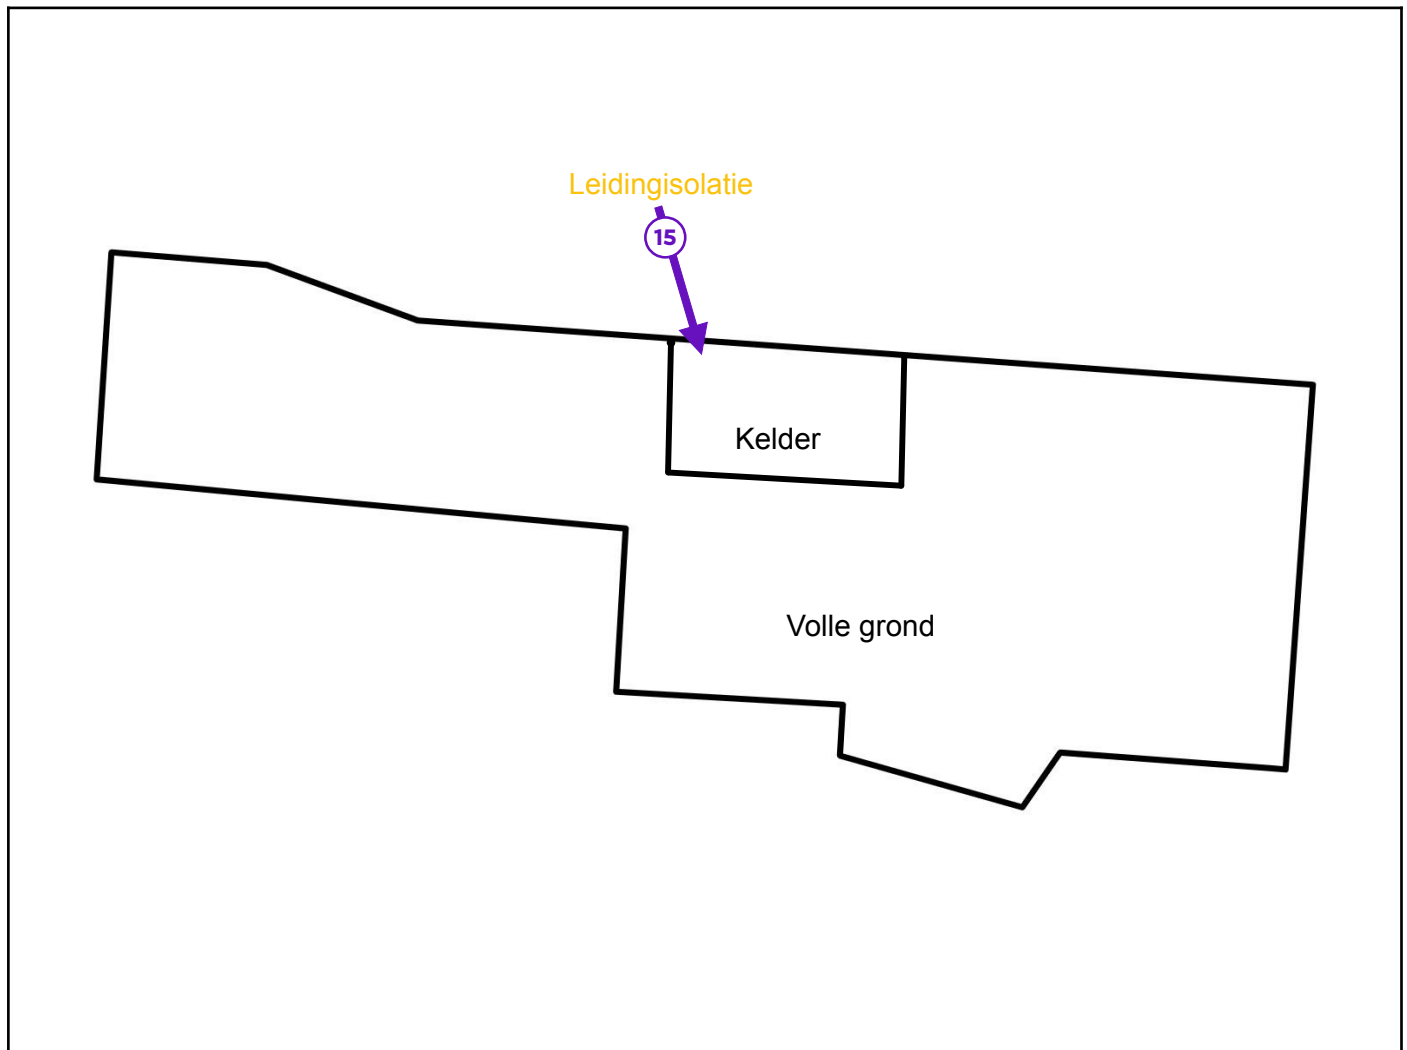
## Plan 1.3: Woning plan v-1

| Beschrijving | Type | Actie |
|---|---|---|
| 15. Leidingisolatie | Overige ruimte of materiaal | - |

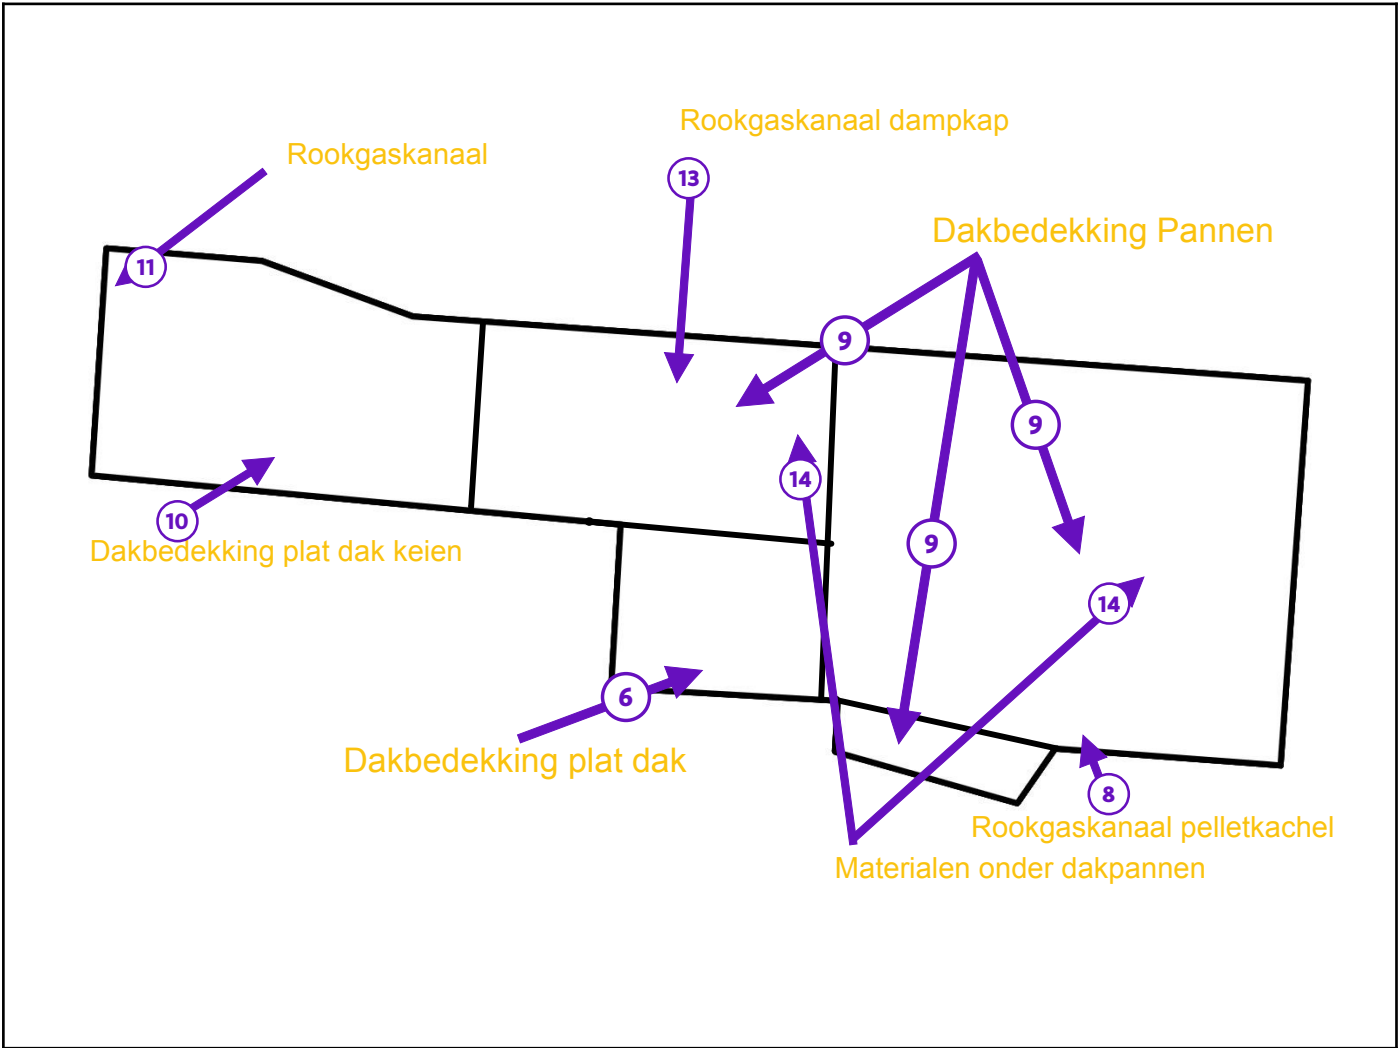
# Plan 1.4: Woning plan dak

| Beschrijving | Type | Actie |
|---|---|---|
| 14. Materialen onder dakpannen | Overige ruimte of materiaal | - |

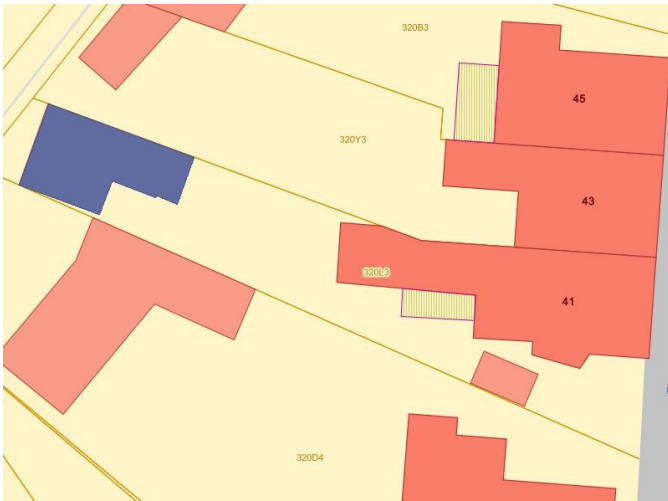
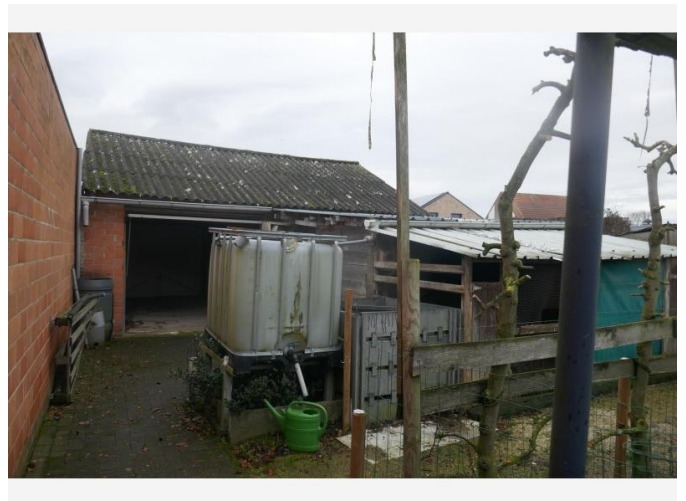
## Zone 2: Garage en houtopslag

**1 Asbestmateriaal**

| Beschrijving | Type | Actie |
|---|---|---|
| 3. Garage en aanbouw | Advies | - |
