# Asbestinventarisat attest

Willem De Ganckstraat 42, 1730 Asse

Attestnummer : **20251202-000412.000**

**Asbestveilig** (maar mogelijk niet asbestvrij)

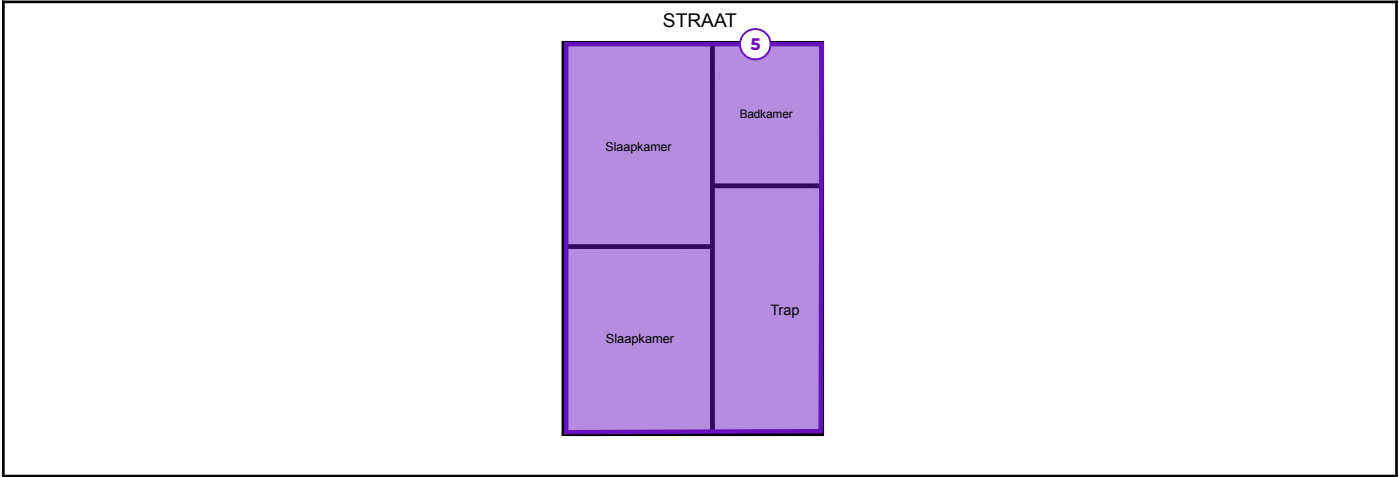
# Plan 1.4: Woning plan - Verdiep 1

| Beschrijving | Type | Actie |
|---|---|---|
| 5. Laminaat niet verdacht | Advies | - |

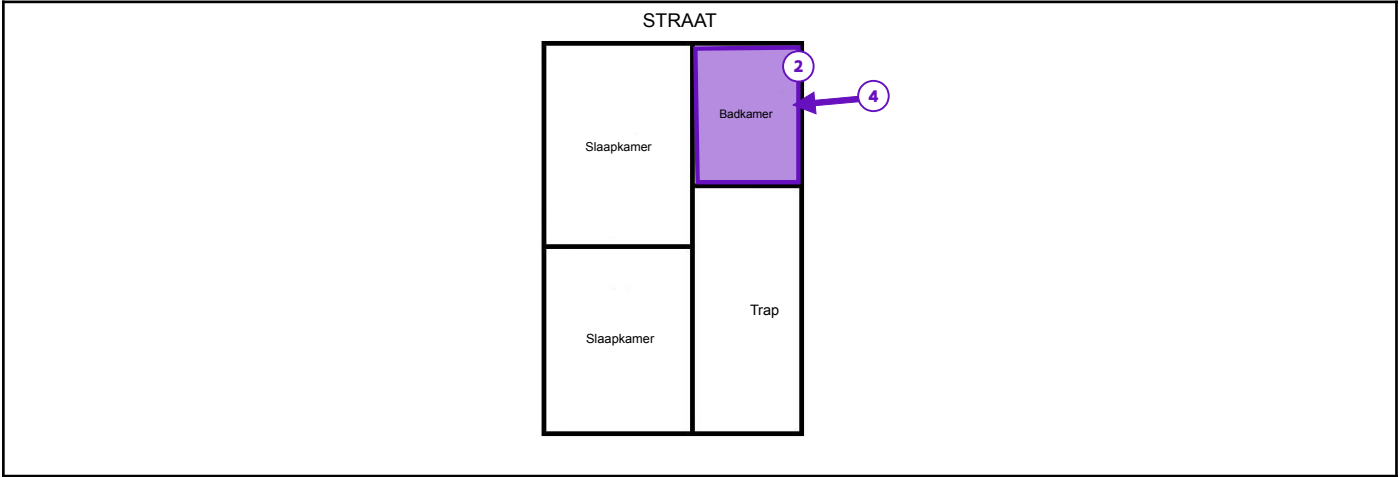
# Plan 1.6: Woning plan - Verdiep 1

| Beschrijving | Type | Actie |
|---|---|---|
| 4. Verluchtingsbuis/Koker | Advies | - |

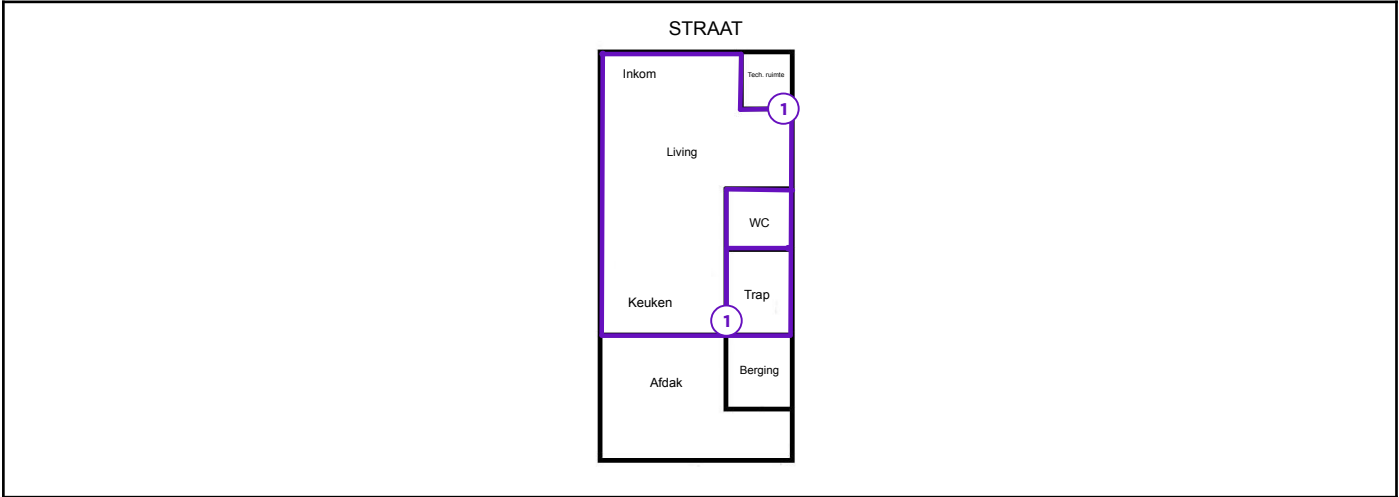
# Plan 1.9: Woning plan - Gelijkvloers

| Beschrijving | Type | Actie |
|---|---|---|
| 1. Valse binnenwanden | Advies | - |

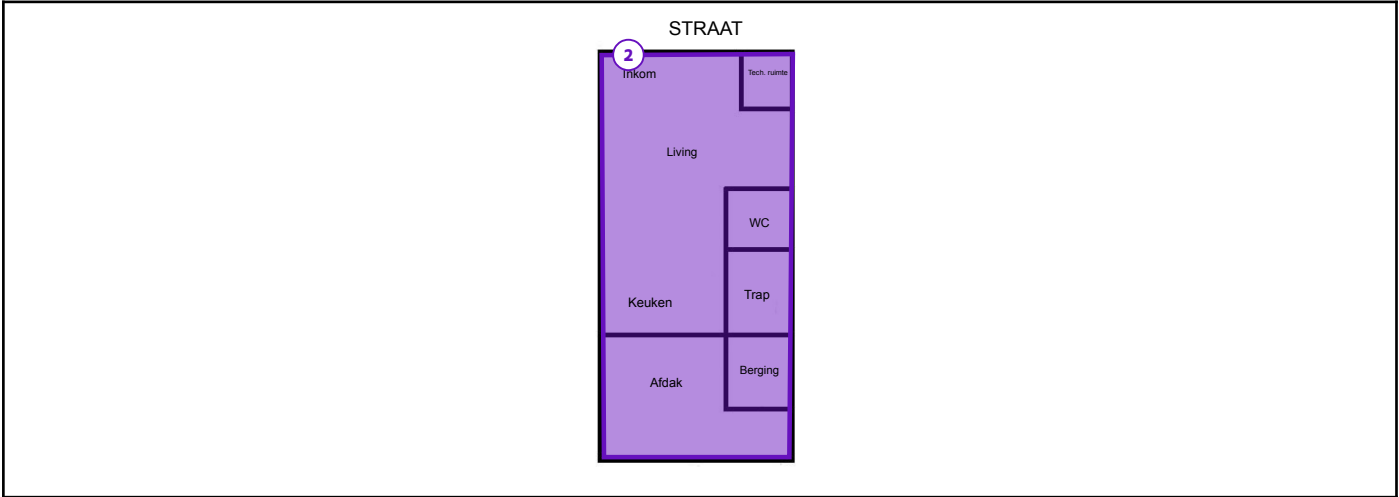
# Plan 1.10: Woning plan - Gelijkvloers

| Beschrijving | Type | Actie |
|---|---|---|
| 2. Tegellijn (faience) tegels | Advies | - |

Tegellijm is nergens vast te stellen: geen schade aan vloer- en wandtegels en plinten. Geen monsternamen mogelijk. Destructief onderzoek is noodzakelijk om achterliggende (oudere) lagen te analyseren.
