# Asbestinventarisatetest

Kerkhovenakker laan C 25, 2960 Brecht

Attestnummer : 20230416-000218.000

Uitgegeven op : 16.04.2023

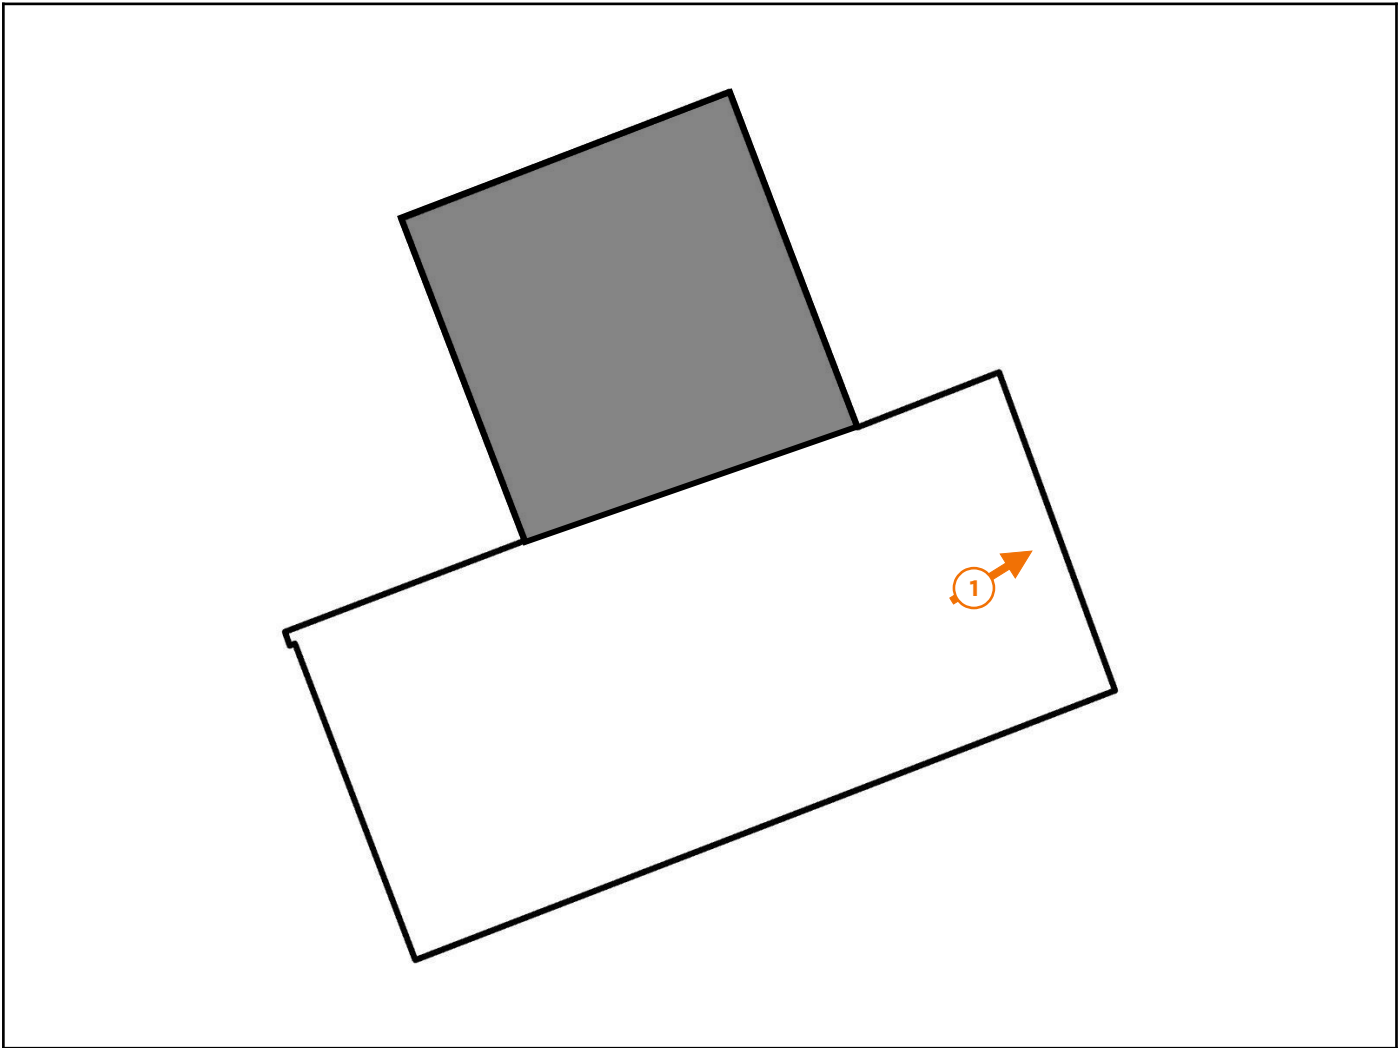
# Plan 1.5: Zolder

| Beschrijving | Type | Actie |
|---|---|---|
| 1. Eternit buis zolder | Asbestmateriaal | Maatregelen nemen |
