# Asbestinventarisatetest

Cardijnlaan 7, 3130 Begijnendijk

Attestnummer : 20250513-000006.000

Uitgegeven op : 13.05.2025

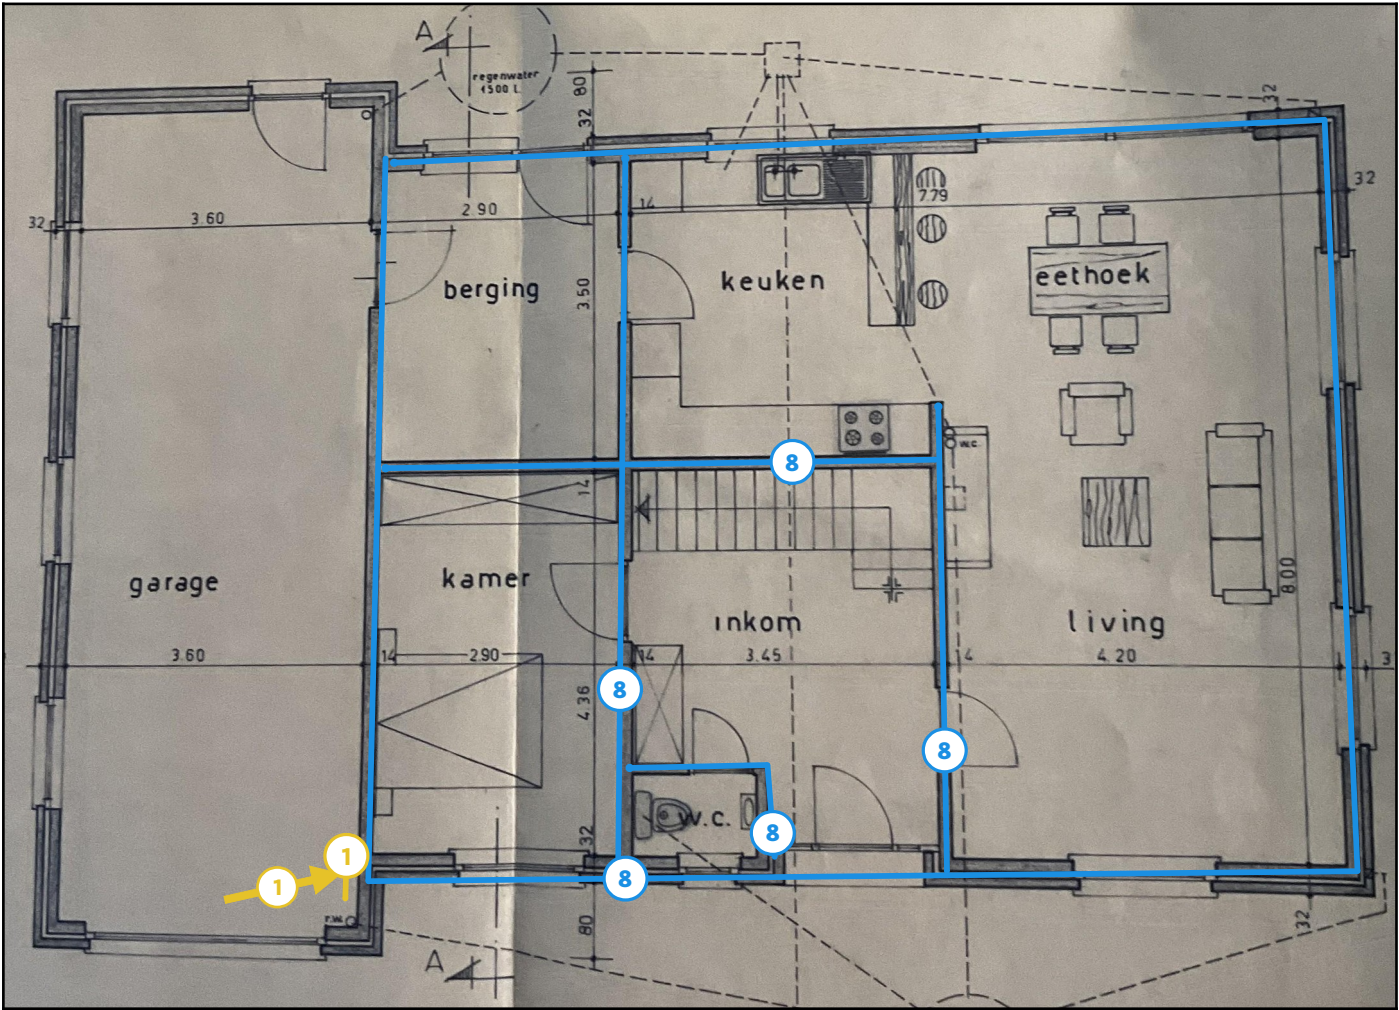
# Plan 1.1: grondplan gelijkvloers

| Beschrijving | Type | Actie |
|---|---|---|
| 8. bepleistering op de muren | Geen asbest | - |

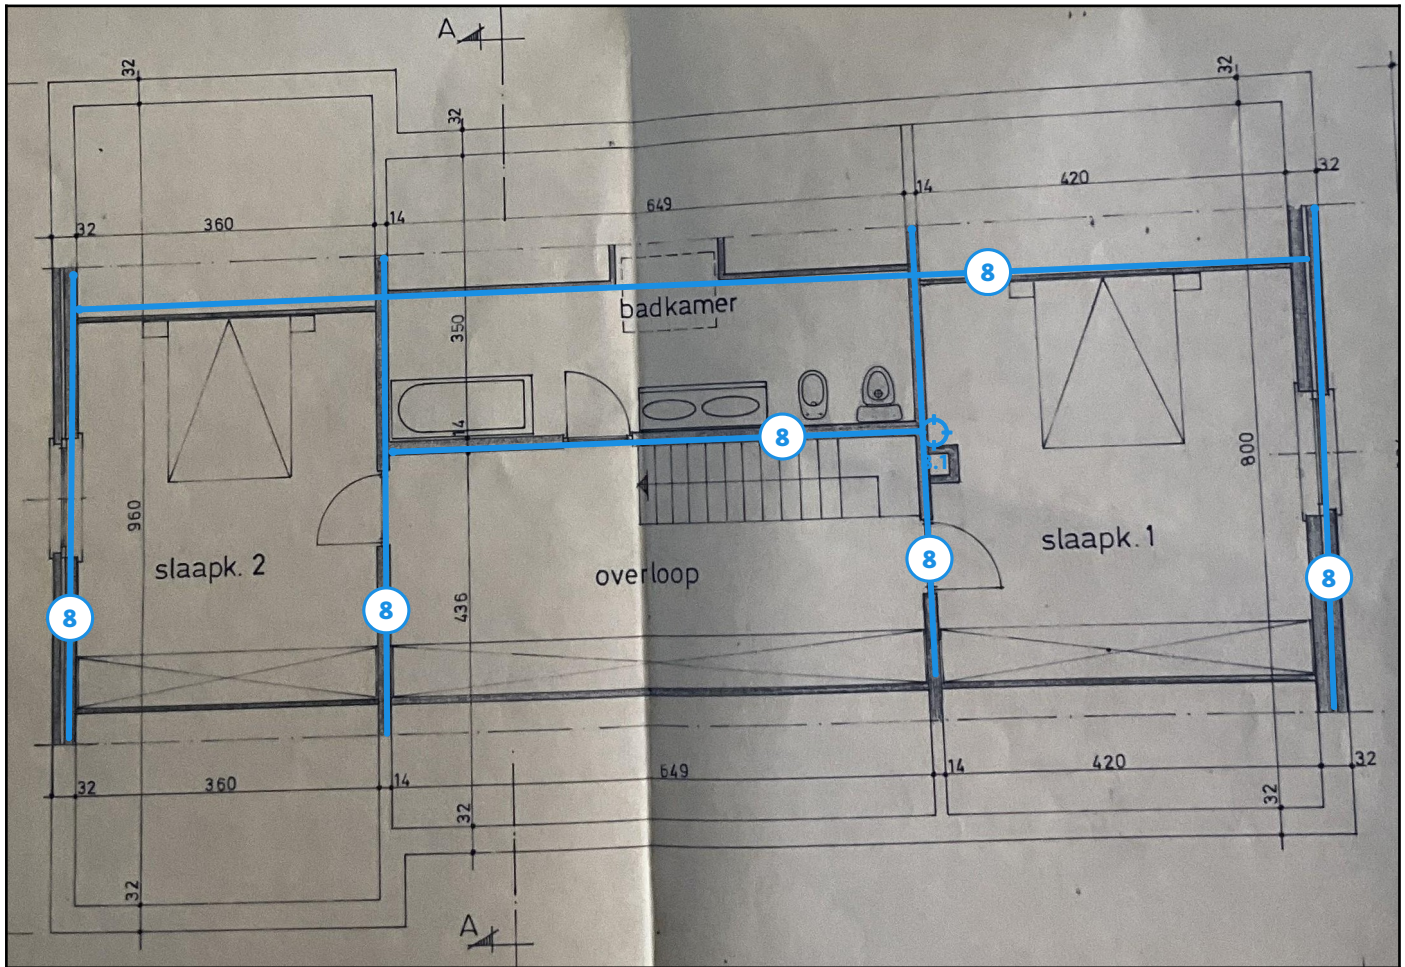
## Plan 1.2: grondplan verdieping

| Beschrijving | Type | Actie |
|---|---|---|
| 8.1 Code: m1 | Mengmonster | - |

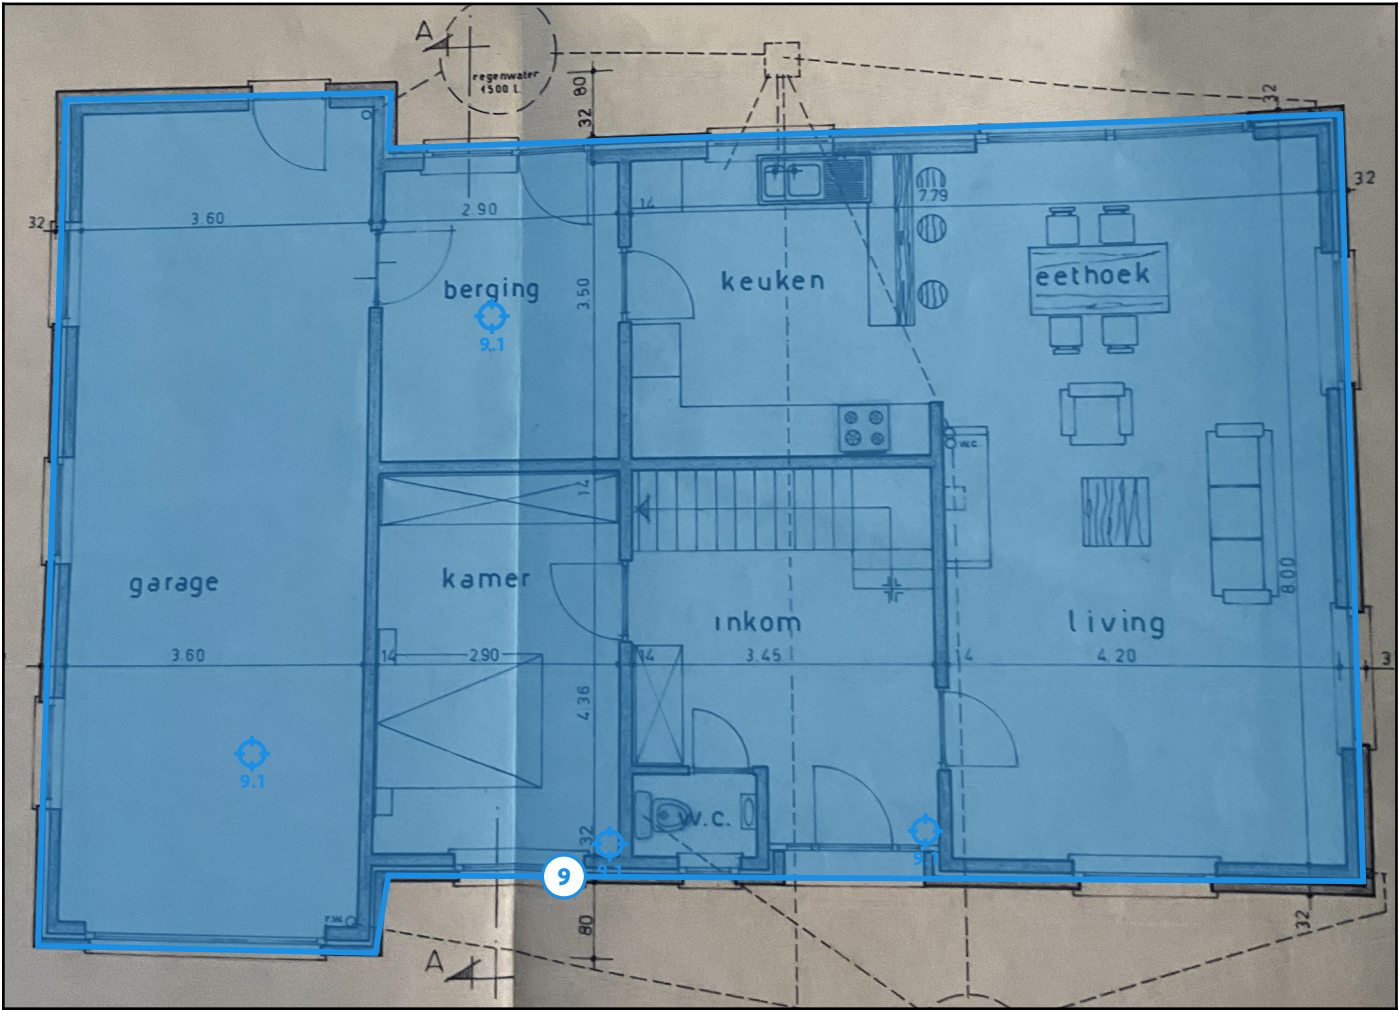
# Plan 1.3: grondplan gelijkvloers

| Beschrijving | Type | Actie |
|---|---|---|
| 9.1 Code: m2 | Mengmonster | - |

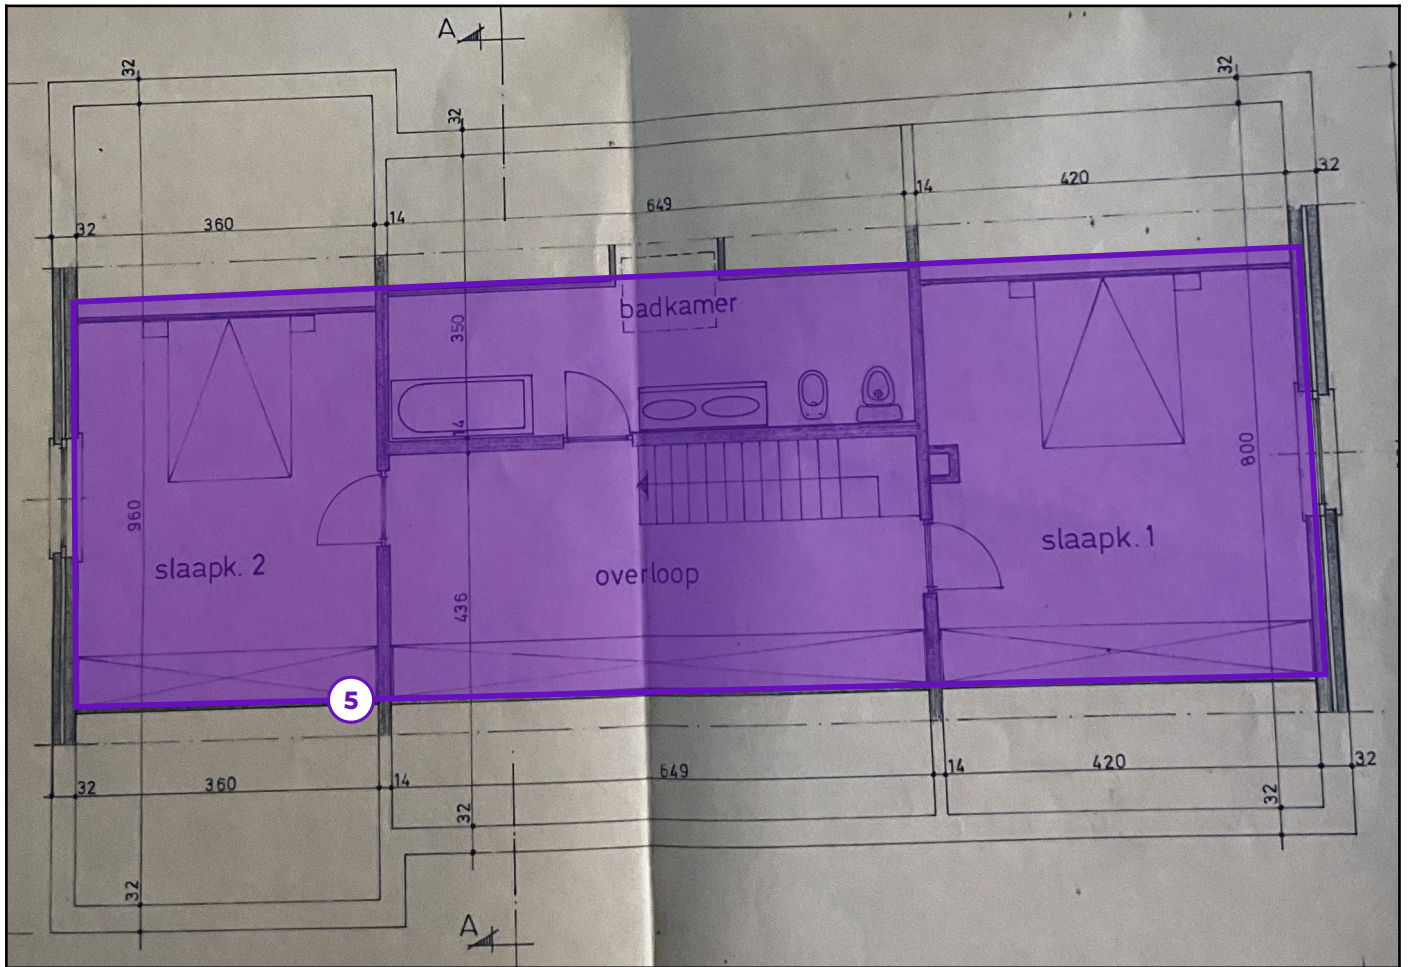
## Plan 1.4: grondplan verdieping

| Beschrijving | Type | Actie |
|---|---|---|
| 5. Valse plafonds hout/pvc | Advies | - |

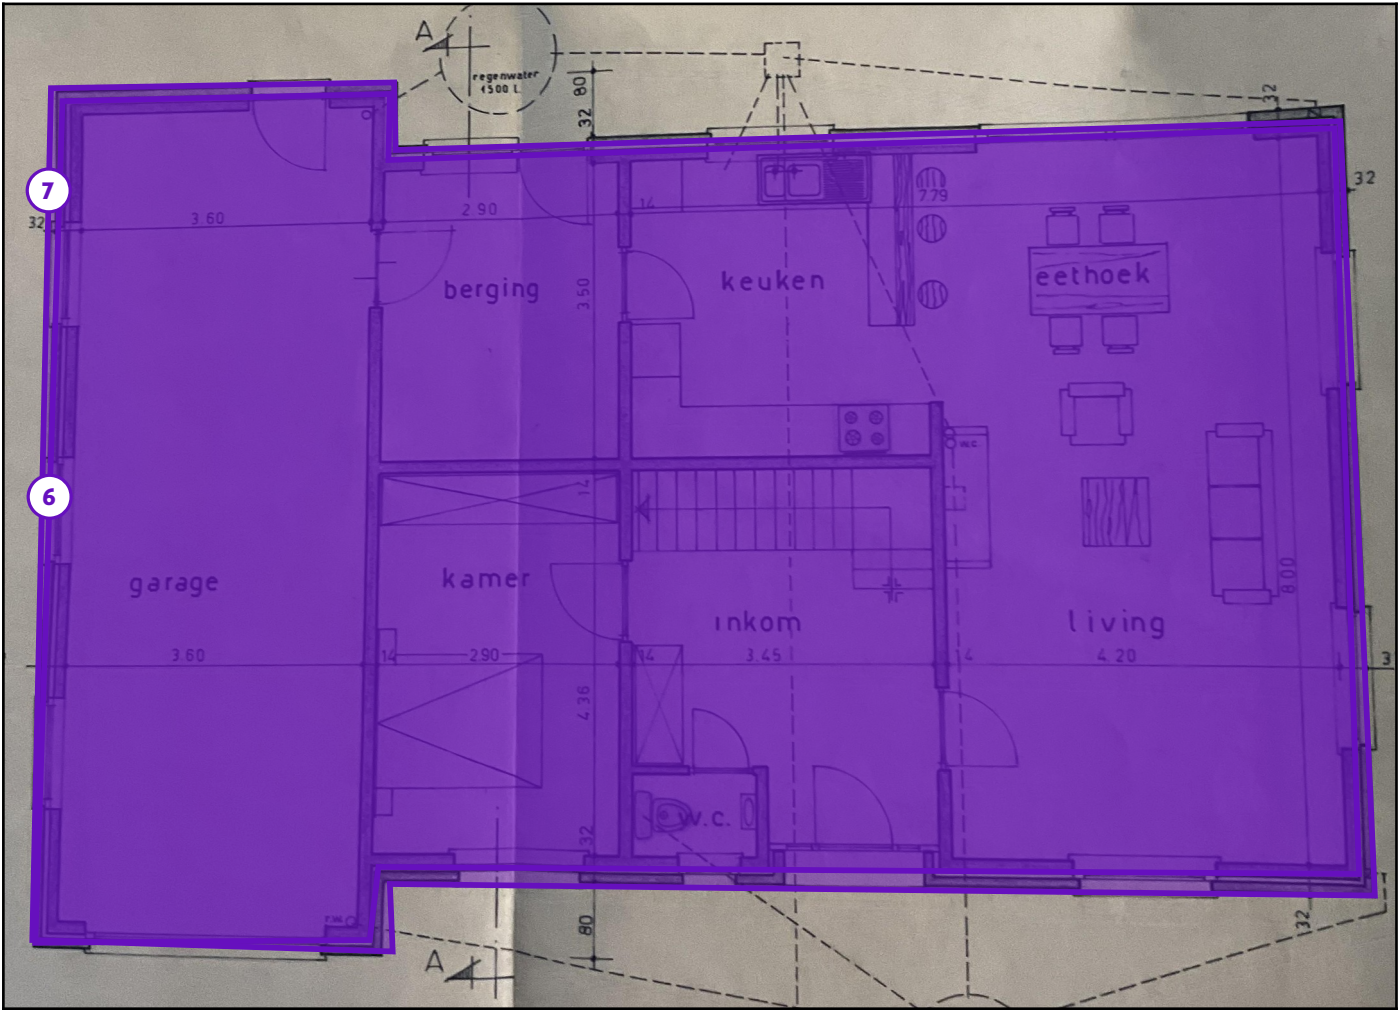
# Plan 1.5: grondplan gelijkvloers

| Beschrijving | Type | Actie |
|---|---|---|
| 7. lijmlaag onder vloertegels | Advies | - |

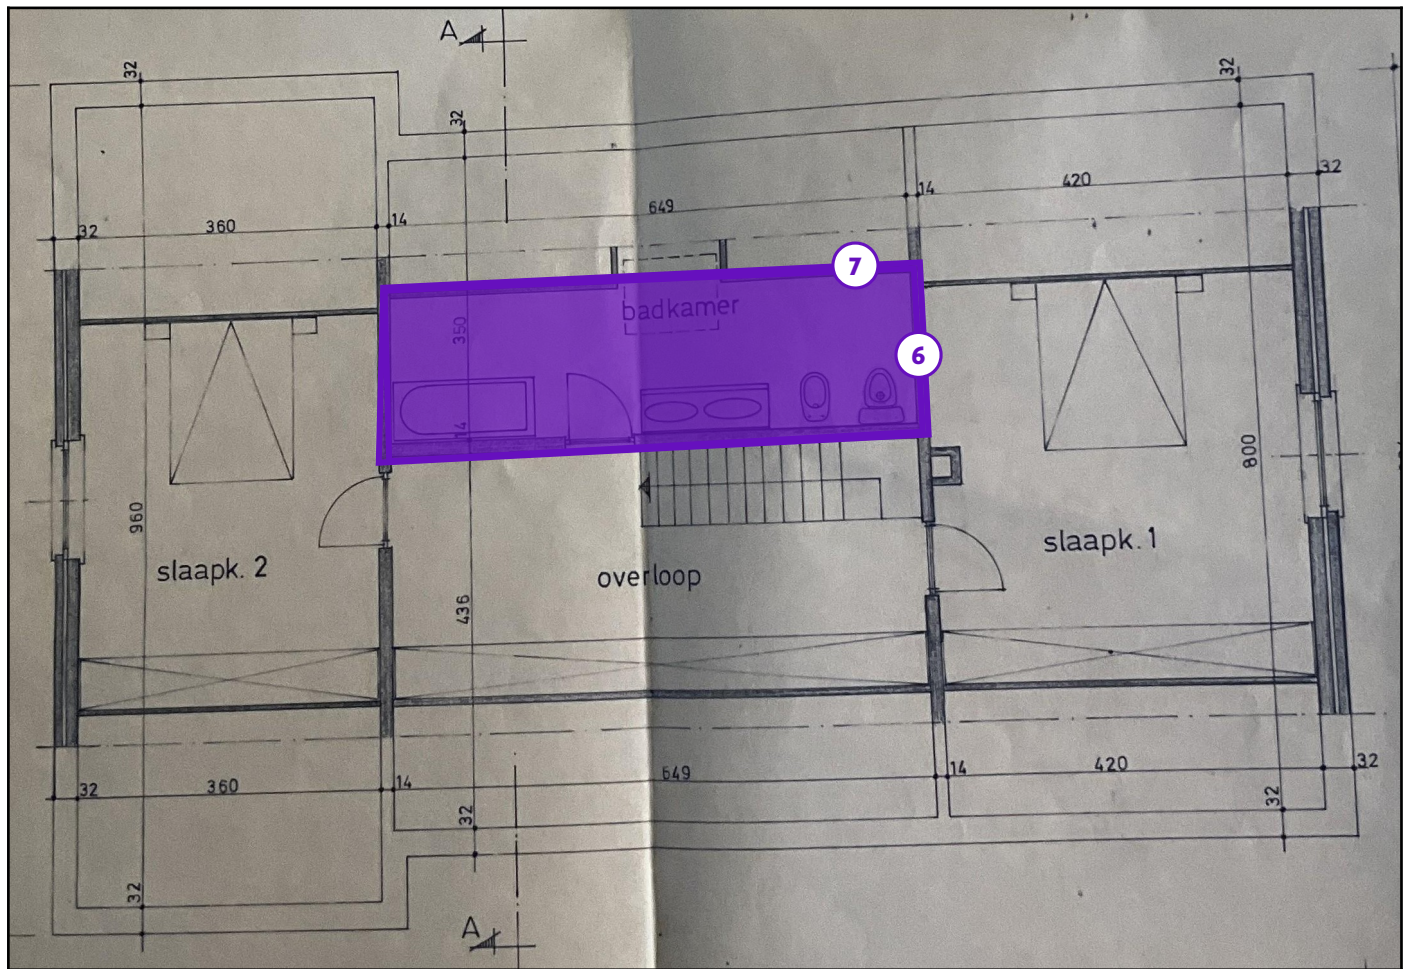
## Plan 1.6: grondplan verdieping

| Beschrijving | Type | Actie |
|---|---|---|
| 7. lijmlaag onder vloertegels | Advies | - |

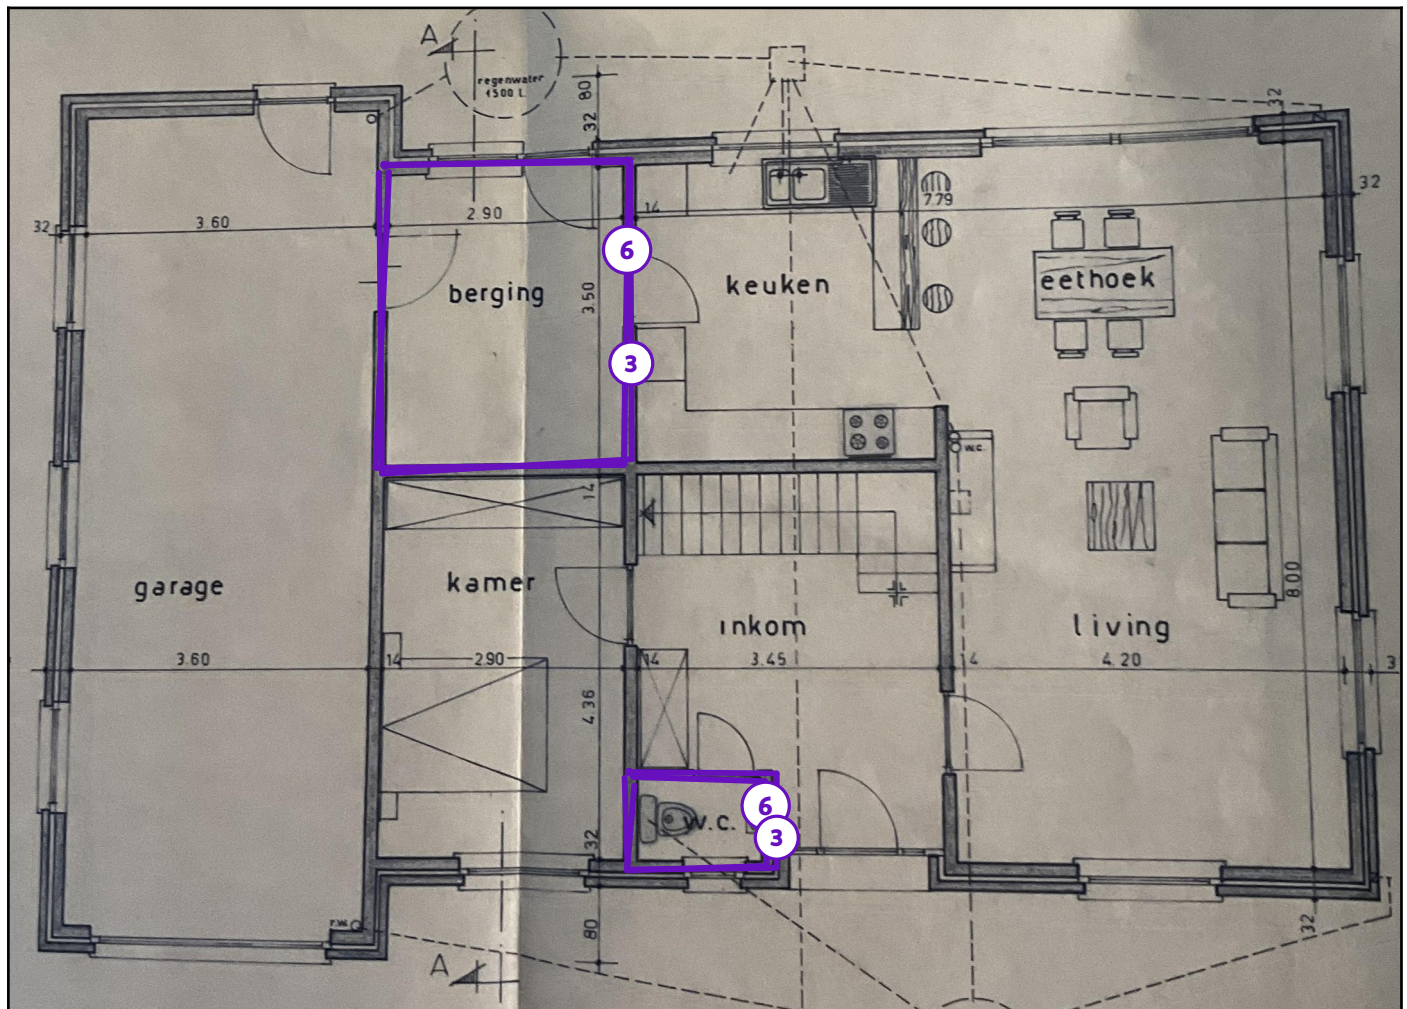
## Plan 1.7: grondplan gelijkvloers

| Beschrijving | Type | Actie |
|---|---|---|
| 6. gelijmde intacte tegels | Advies | - |

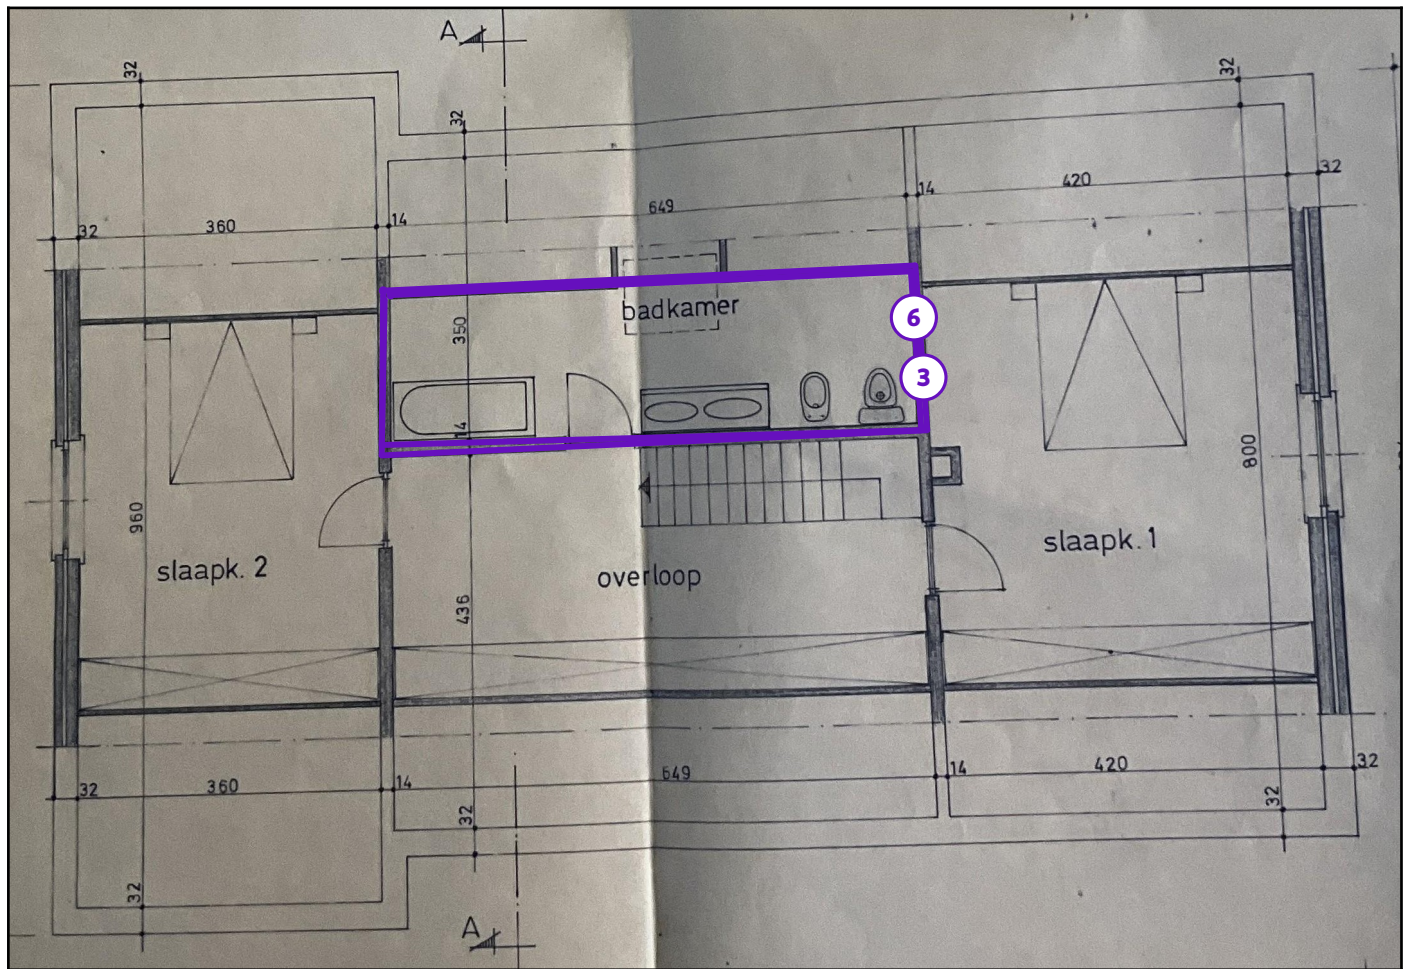
## Plan 1.8: grondplan verdieping

| Beschrijving | Type | Actie |
|---|---|---|
| 6. gelijkde intacte tegels | Advies | - |
