# Asbestinventarisatattest

Bellekensstraat 14, 2400 Mol

Attestnummer : 20260105-000142.000

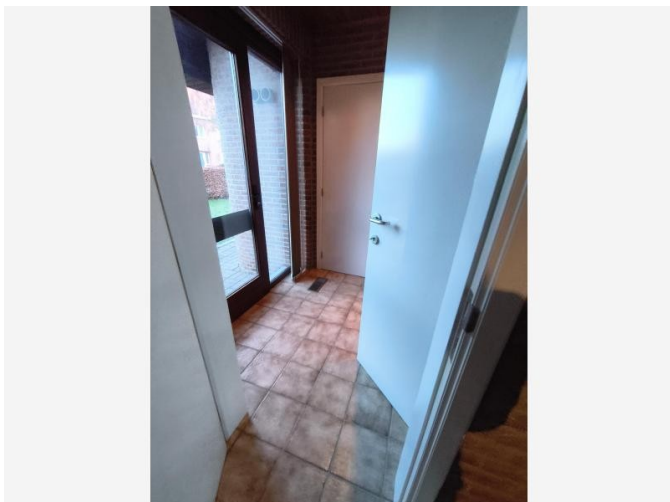
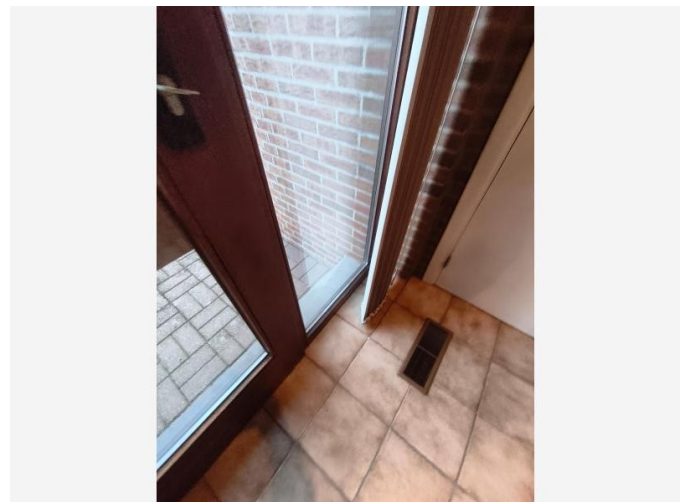
## Fiche 17: Kit niet verdacht

| Beschrijving | Notitie | Terug te vinden op plannen |
|---|---|---|
| Fiche 17: Kit niet verdacht | De gebruikte siliconen kit aan raam/glas is niet asbestverdacht | Plan 1.4: Woning gelijkvloers<br>Plan 1.6: Eerste verdiep |
