Asbestinventarisatetest

Moerlaanstraat 51, 3090 Overijse

Attestnummer : **20251001-000063.000**

Uitgegeven op : **01.10.2025**

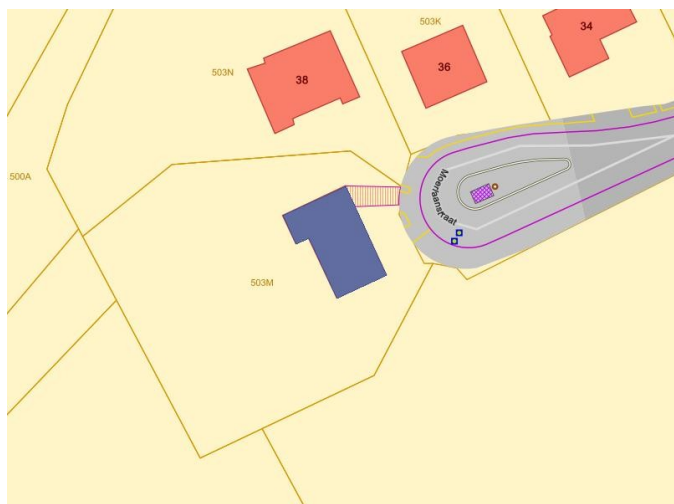
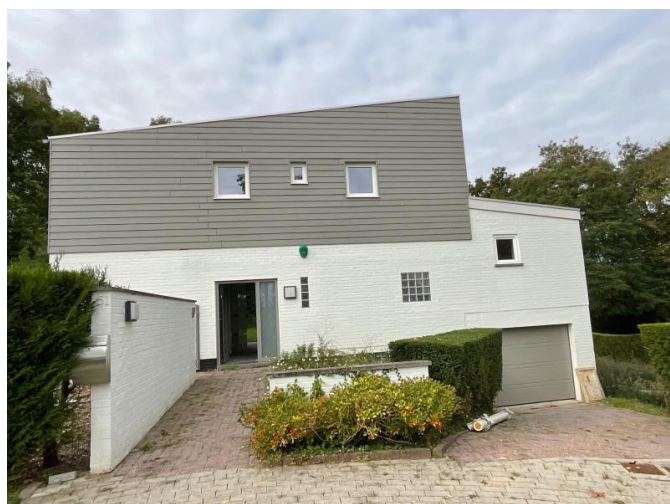
Zone 1: Hoofdgebouw

- 0 Asbestmaterialen
- 1 **Beperking**
- 0 Uitsluitingen
- 0 Roerende goederen
- 0 Puin, steenslag, (water)bodem
- 3 **Adviezen**
- 3 **Geen asbest**

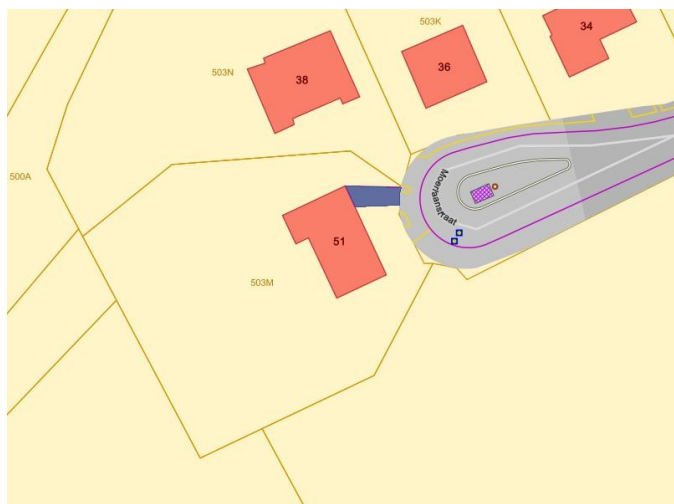
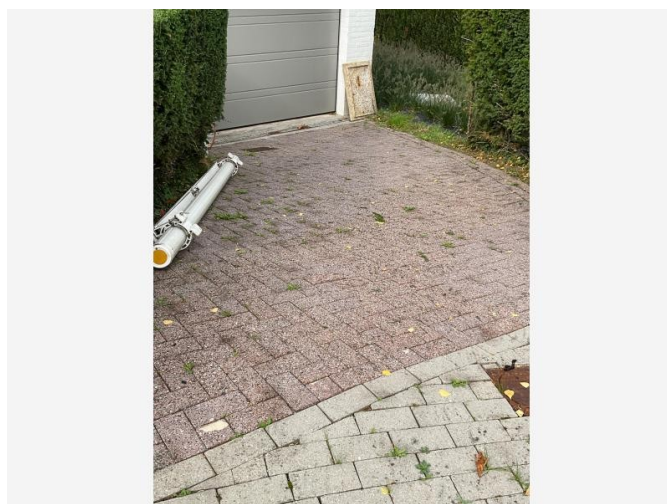
Zone 2: Ingezonken garagetoegang

- 0 Asbestmaterialen
- 0 Beperkingen
- 0 Uitsluitingen
- 0 Roerende goederen
- 0 Puin, steenslag, (water)bodem
- 0 Adviezen
- 0 Geen asbest

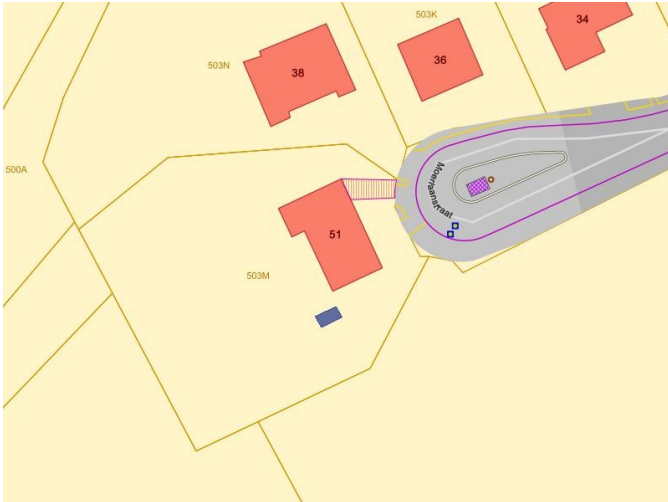
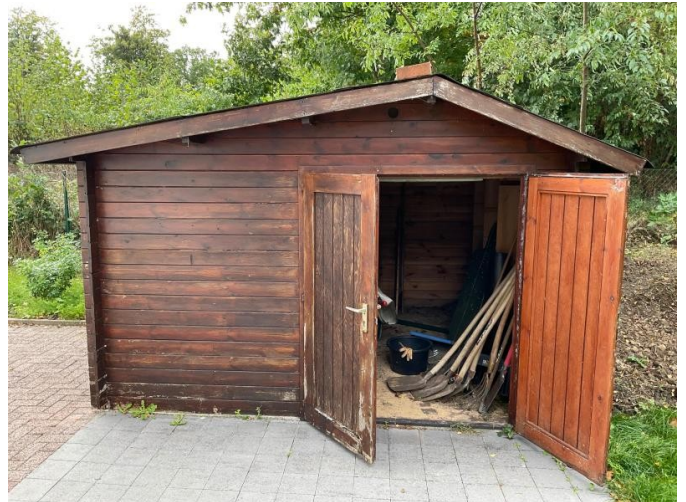
Zone 3: Tuinhuis

- 0 Asbestmaterialen
- 0 Beperkingen
- 0 Uitsluitingen
- 0 Roerende goederen
- 0 Puin, steenslag, (water)bodem
- 0 Adviezen
- 1 Geen asbest**
