# Asbestinventarisatetest

Molenveld 3, 9450 Haaltert

Attestnummer : 20260105-000150.000

Uitgegeven op : 05.01.2026

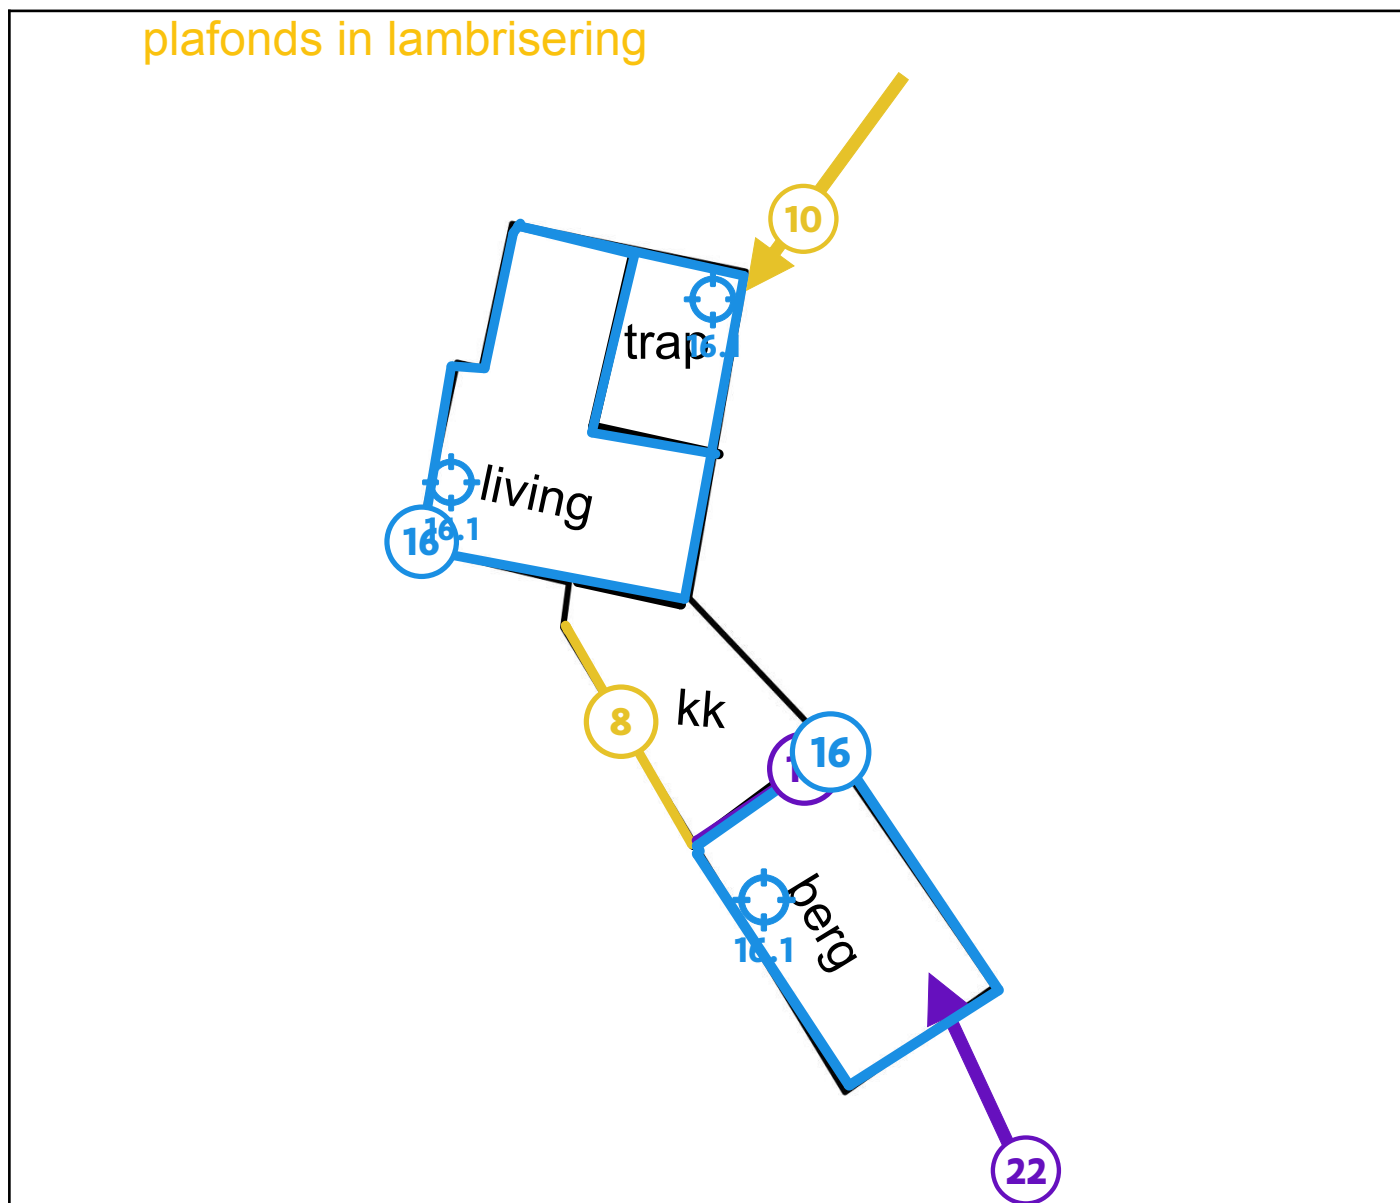
## Plan 1.1: Hoofdgebouw plan gvl

Beschrijving	Type	Actie
8. mastiek alu ramen	Asbestmateriaal	Zorgvuldig beheren
10. bakeliet zekeringkast	Asbestmateriaal	Zorgvuldig beheren
13. faiancelijm achter tegels	Advies	-
14. Plafond type: Plaatmateriaal	Advies	-
16. pleisterwerk wanden	Geen asbest	-

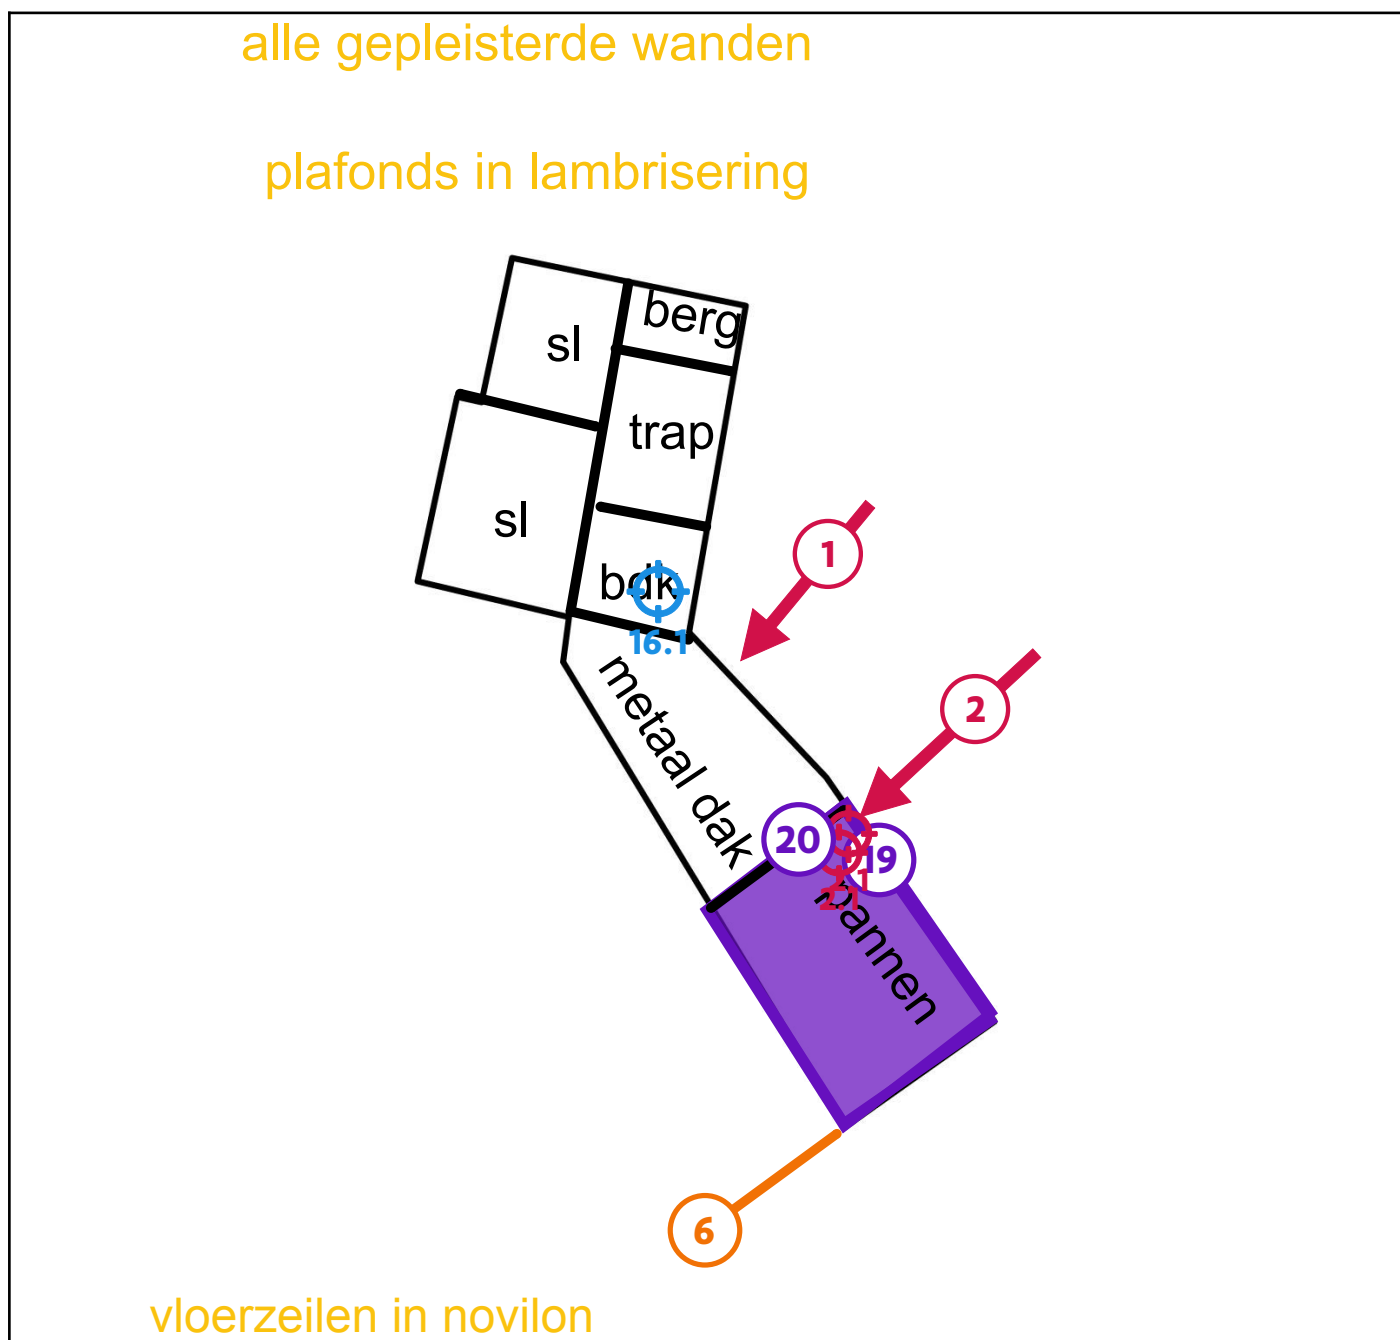
## Plan 1.2: Hoofdgebouw plan 1e

Beschrijving	Type	Actie
1. Asbest cement rookgaskanaal	Asbestmateriaal	Dringend verwijderen
2. buisisolatie verwarmingsbuizen	Asbestmateriaal	Dringend verwijderen
2.1 Code: Mm2	Mengmonster	-

6. Asbest dekstenen	Asbestmateriaal	<a href="#">Verwijderen</a>
14. Plafond type: Plaatmateriaal	Advies	-
15. Vloerzeil type:	Advies	-
16. pleisterwerk wanden	Geen asbest	-
16.1 Code: mm01	Mengmonster	-
19. Dak type: pannen	Overige ruimte of materiaal	-
20. Onderdak type: geen	Overige ruimte of materiaal	-

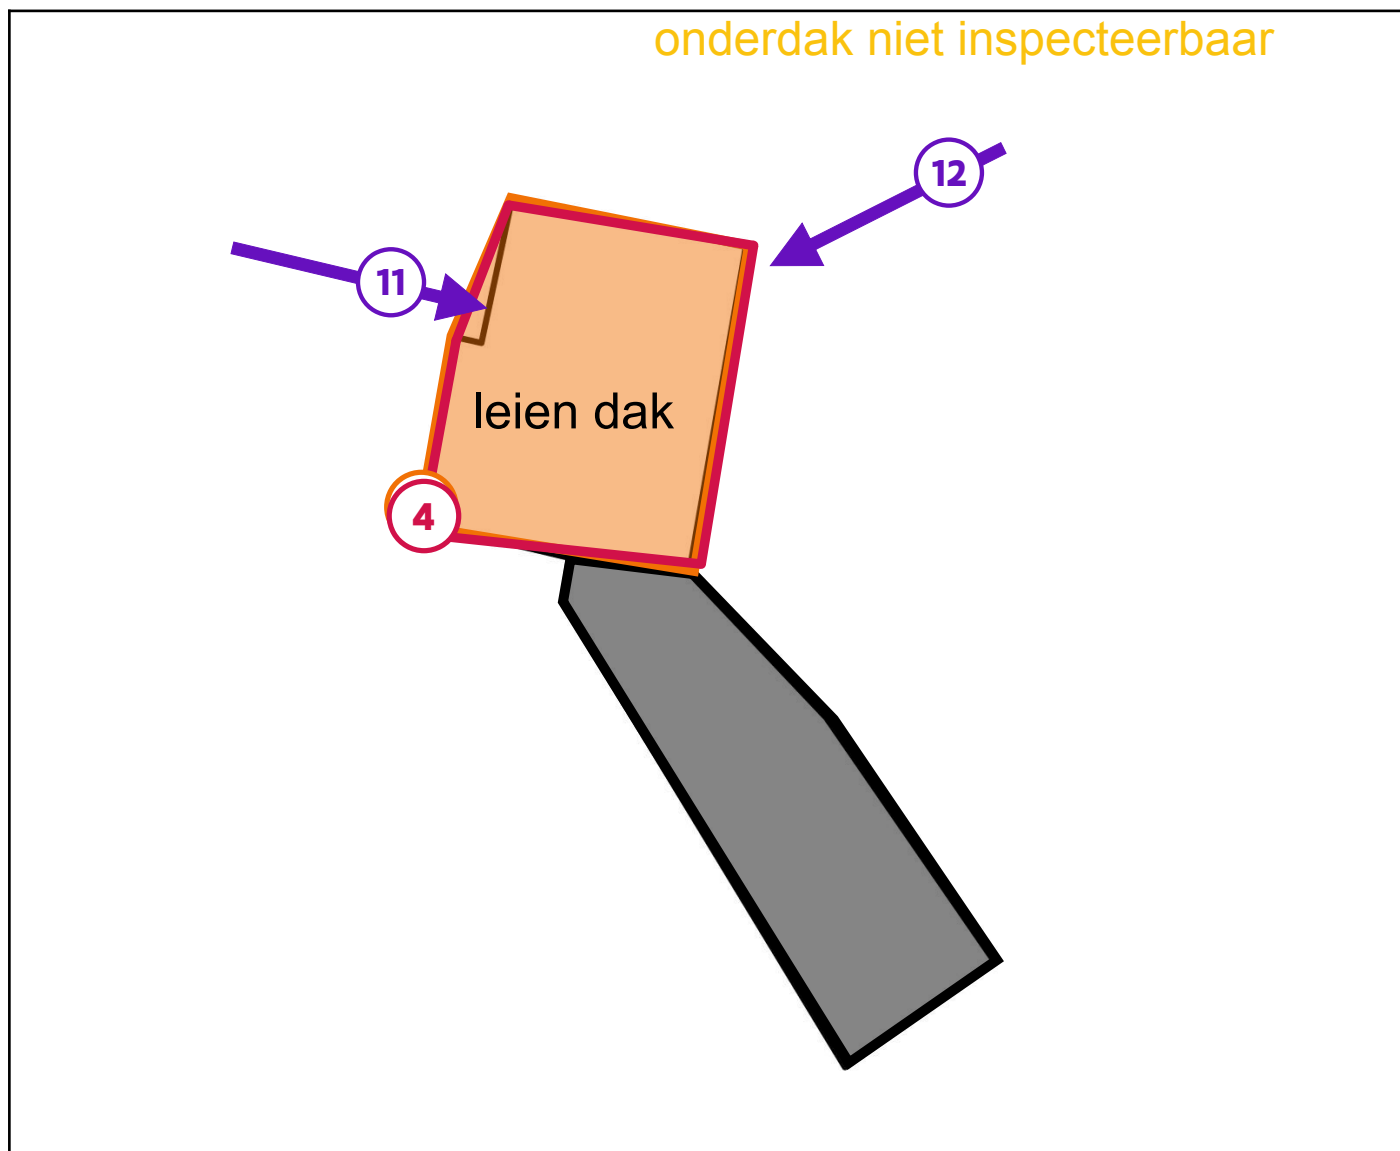
## Plan 1.3: Hoofdgebouw plan dak

Beschrijving	Type	Actie
4. Sediment en slib in goot	Asbestmateriaal	Dringend verwijderen
5. leien dak	Asbestmateriaal	Verwijderen
11. Binnenkant schouw	Beperking	-
12. onderdak	Beperking	-

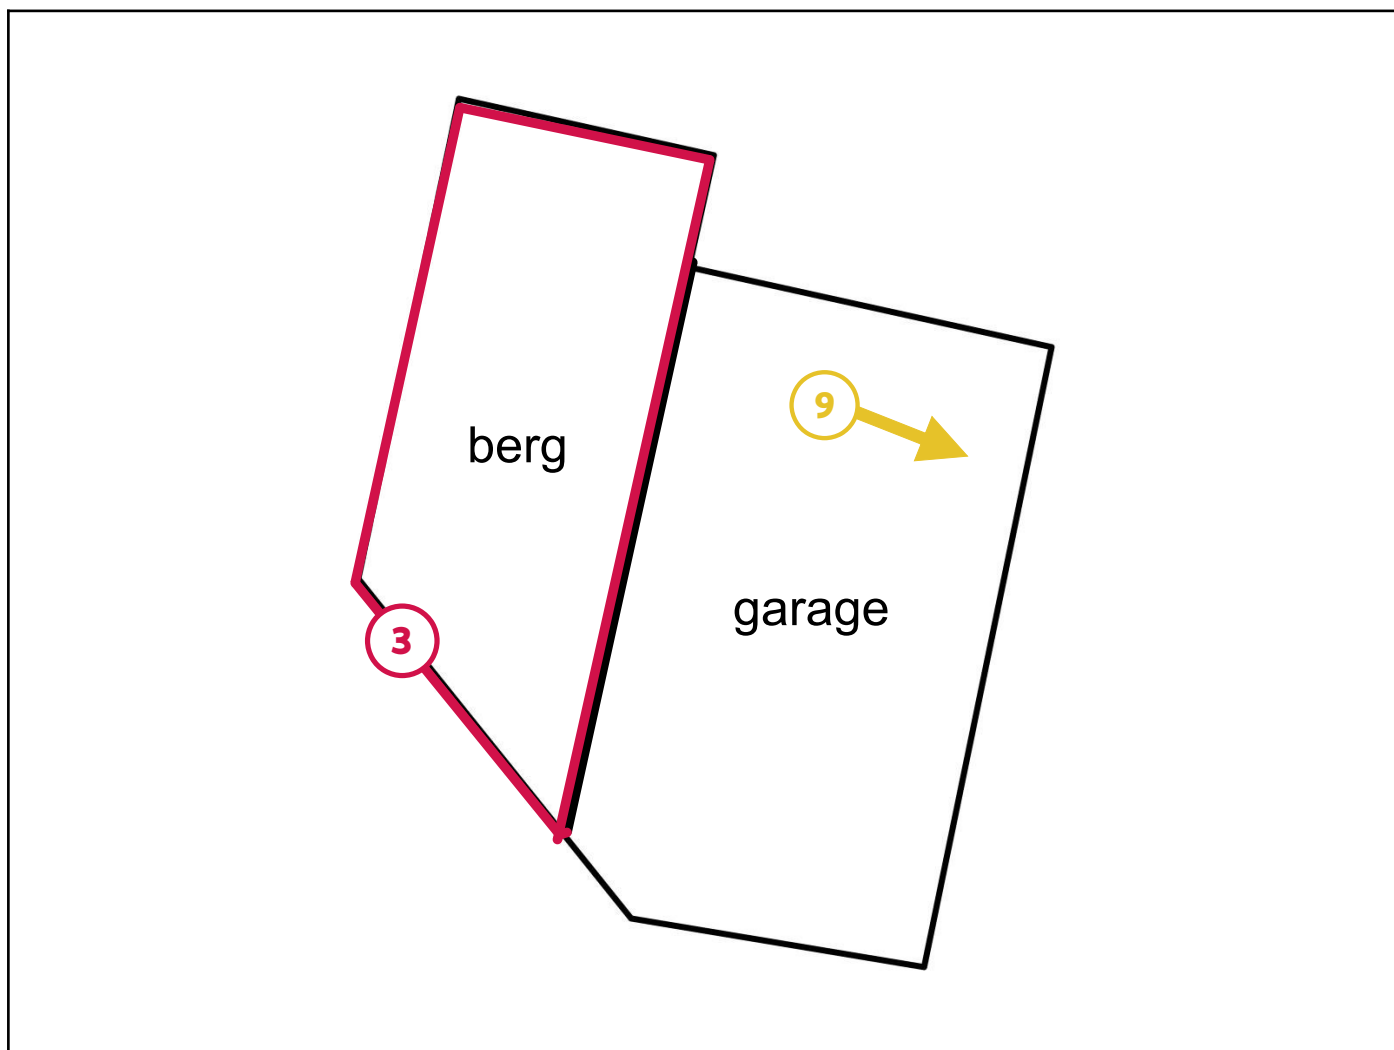
## Plan 2.1: Garage plan gvl

Beschrijving	Type	Actie
3. Asbest lambrisering	Asbestmateriaal	Dringend verwijderen
9. Bakeliet electra	Asbestmateriaal	Zorgvuldig beheren

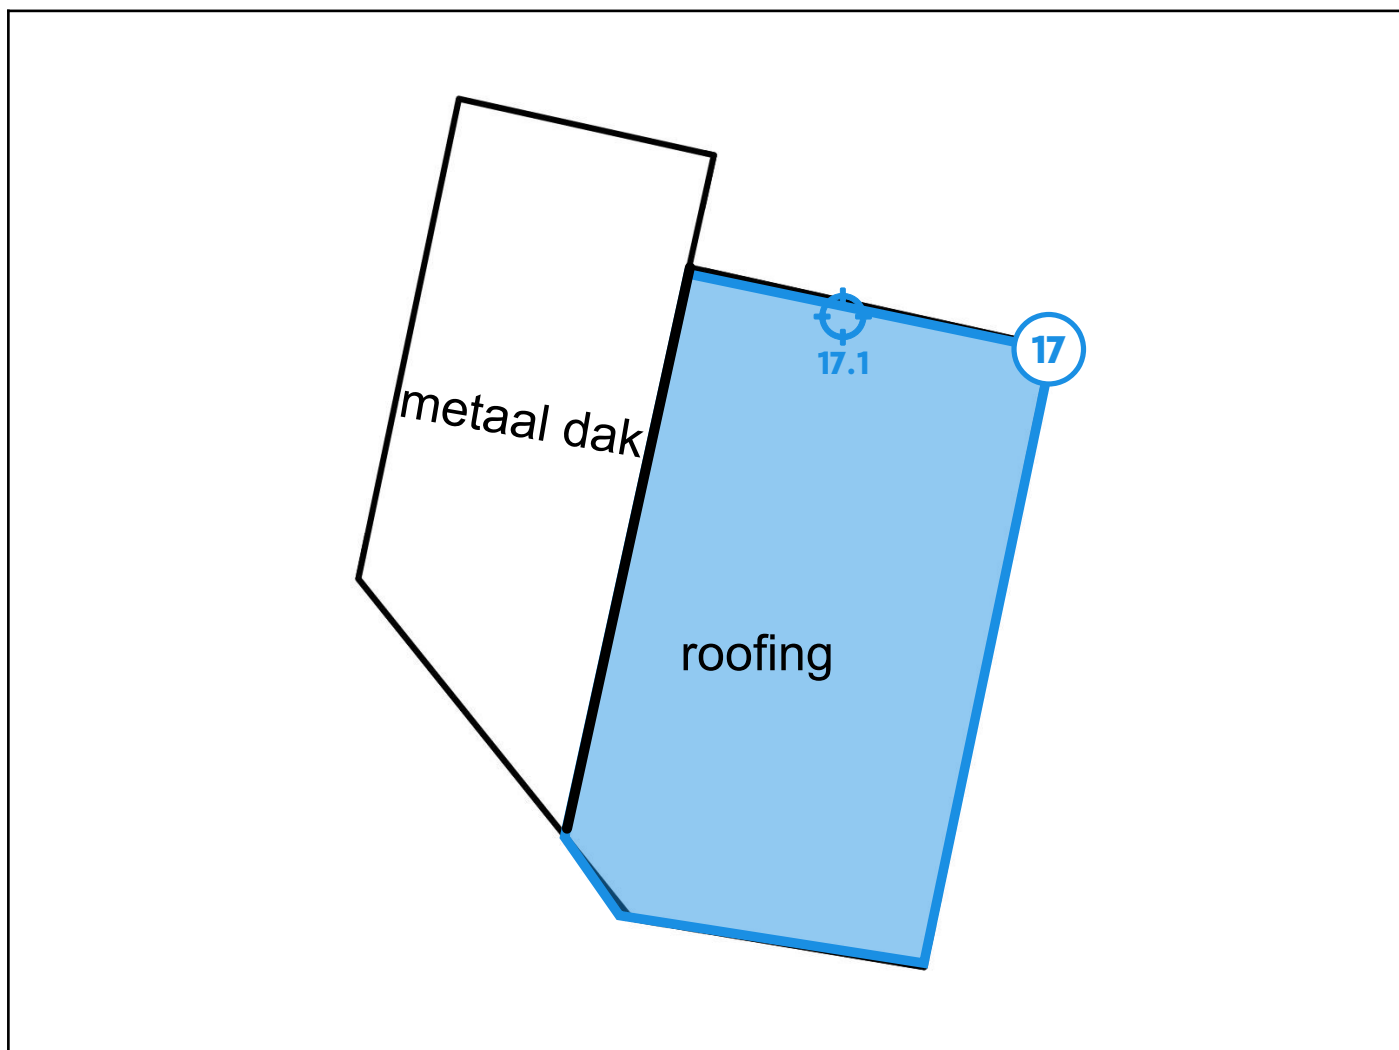
## Plan 2.2: Garage plan dak

Beschrijving	Type	Actie
17. roofing dak	Geen asbest	-
17.1 Code: mm03	Puntmonster	-

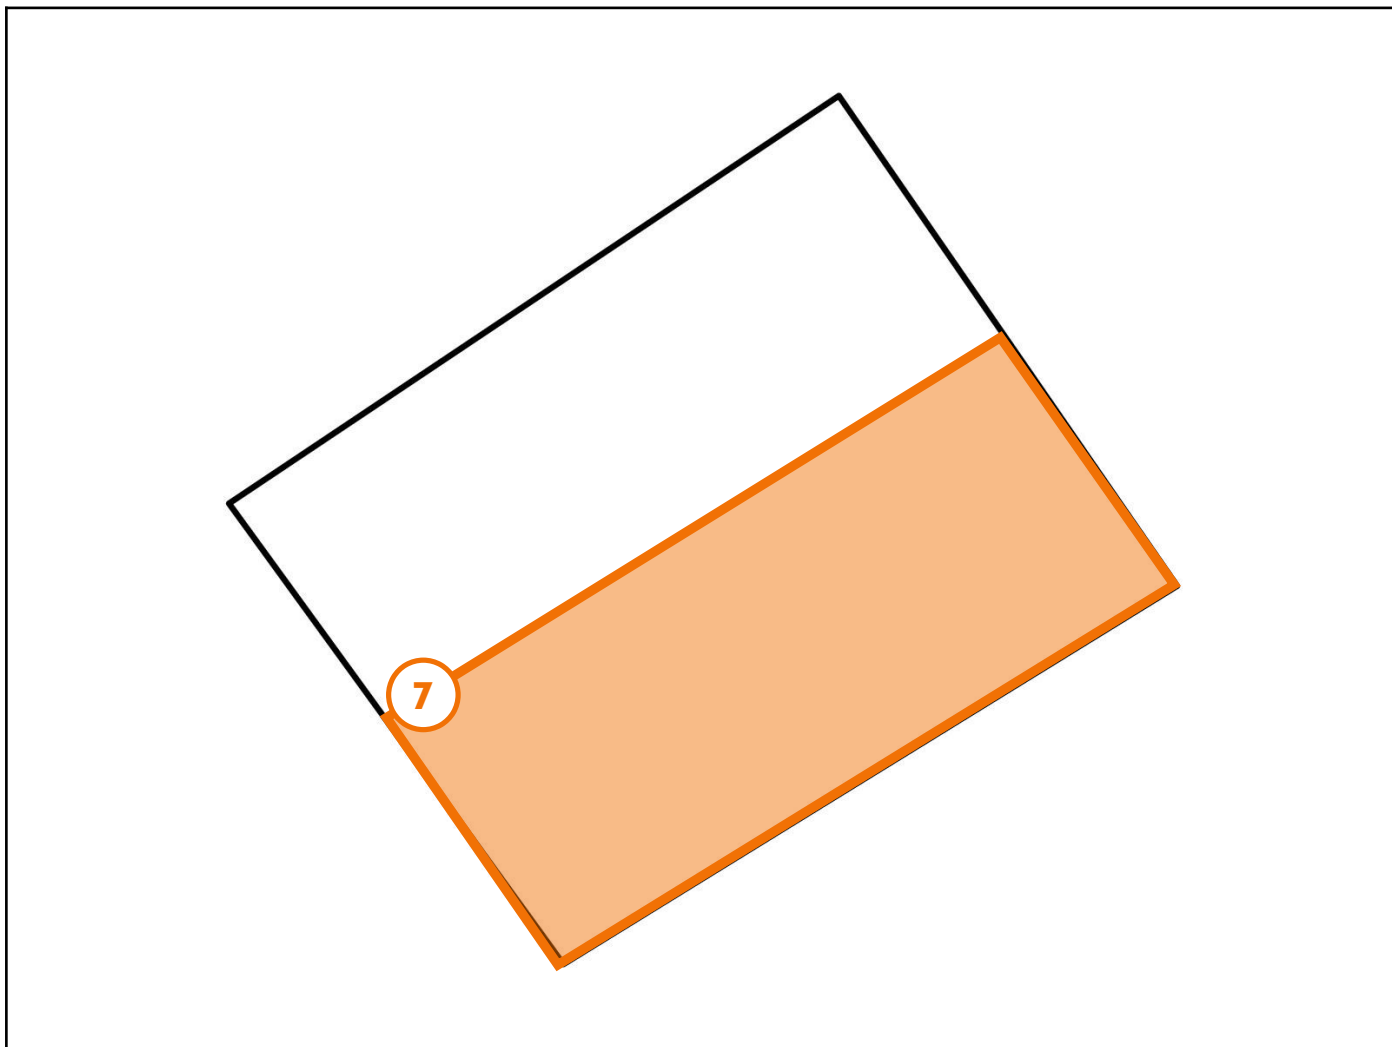
## Plan 3.1: Koterij plan dak

Beschrijving	Type	Actie
7. golfplaten dak	Asbestmateriaal	<a href="#">Verwijderen</a>

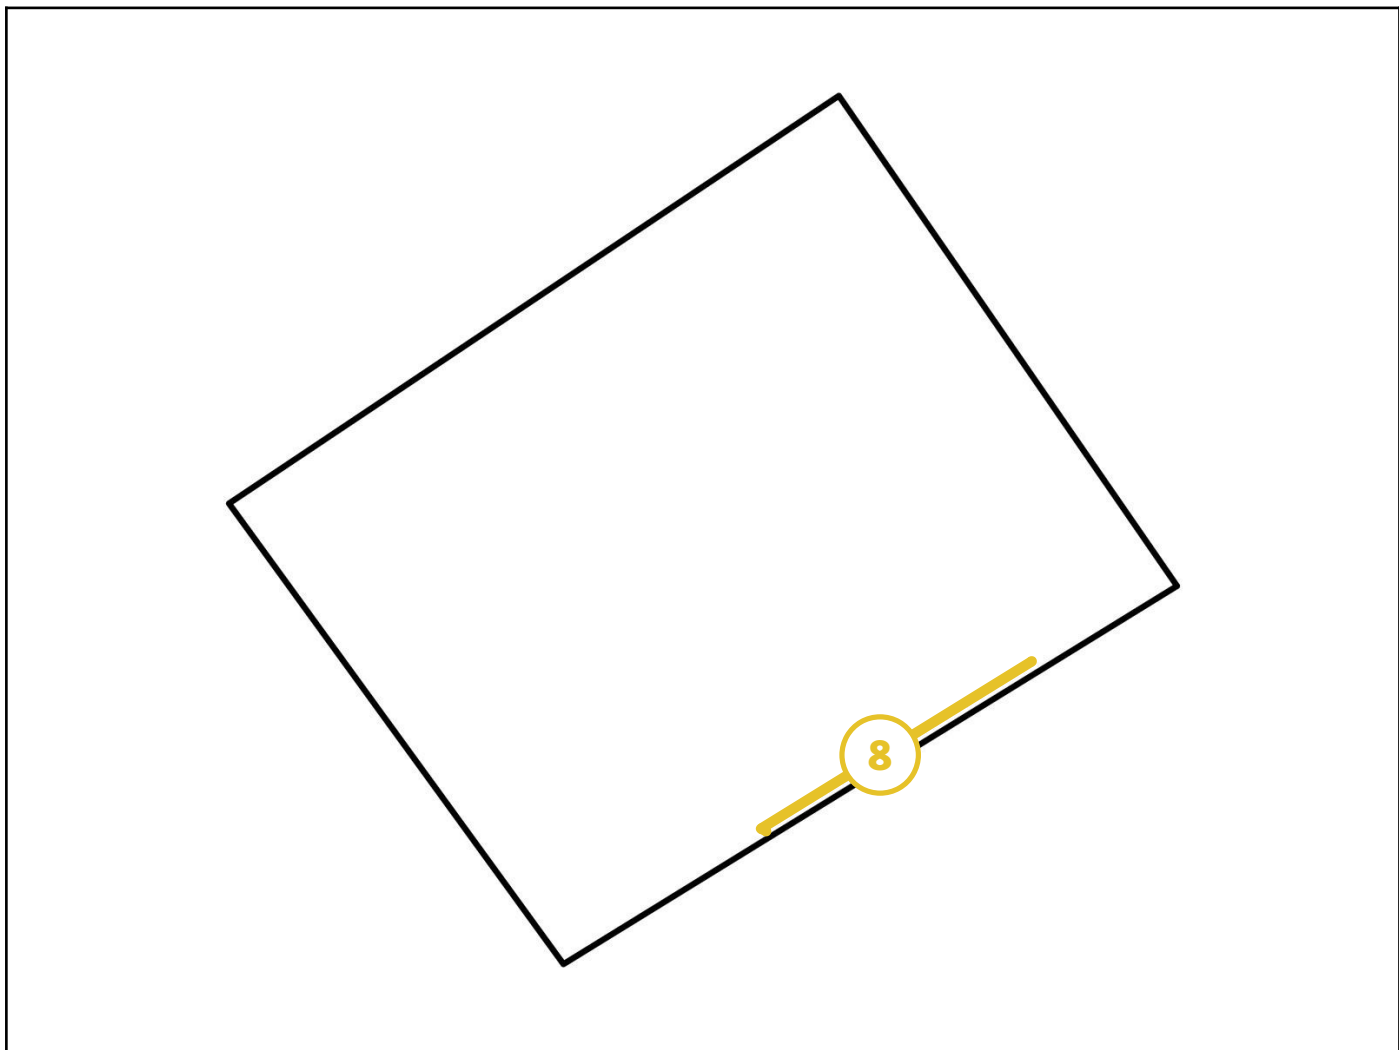
## Plan 3.2: Koterij plan gvl

Beschrijving	Type	Actie
8. mastiek alu ramen	Asbestmateriaal	Zorgvuldig beheren

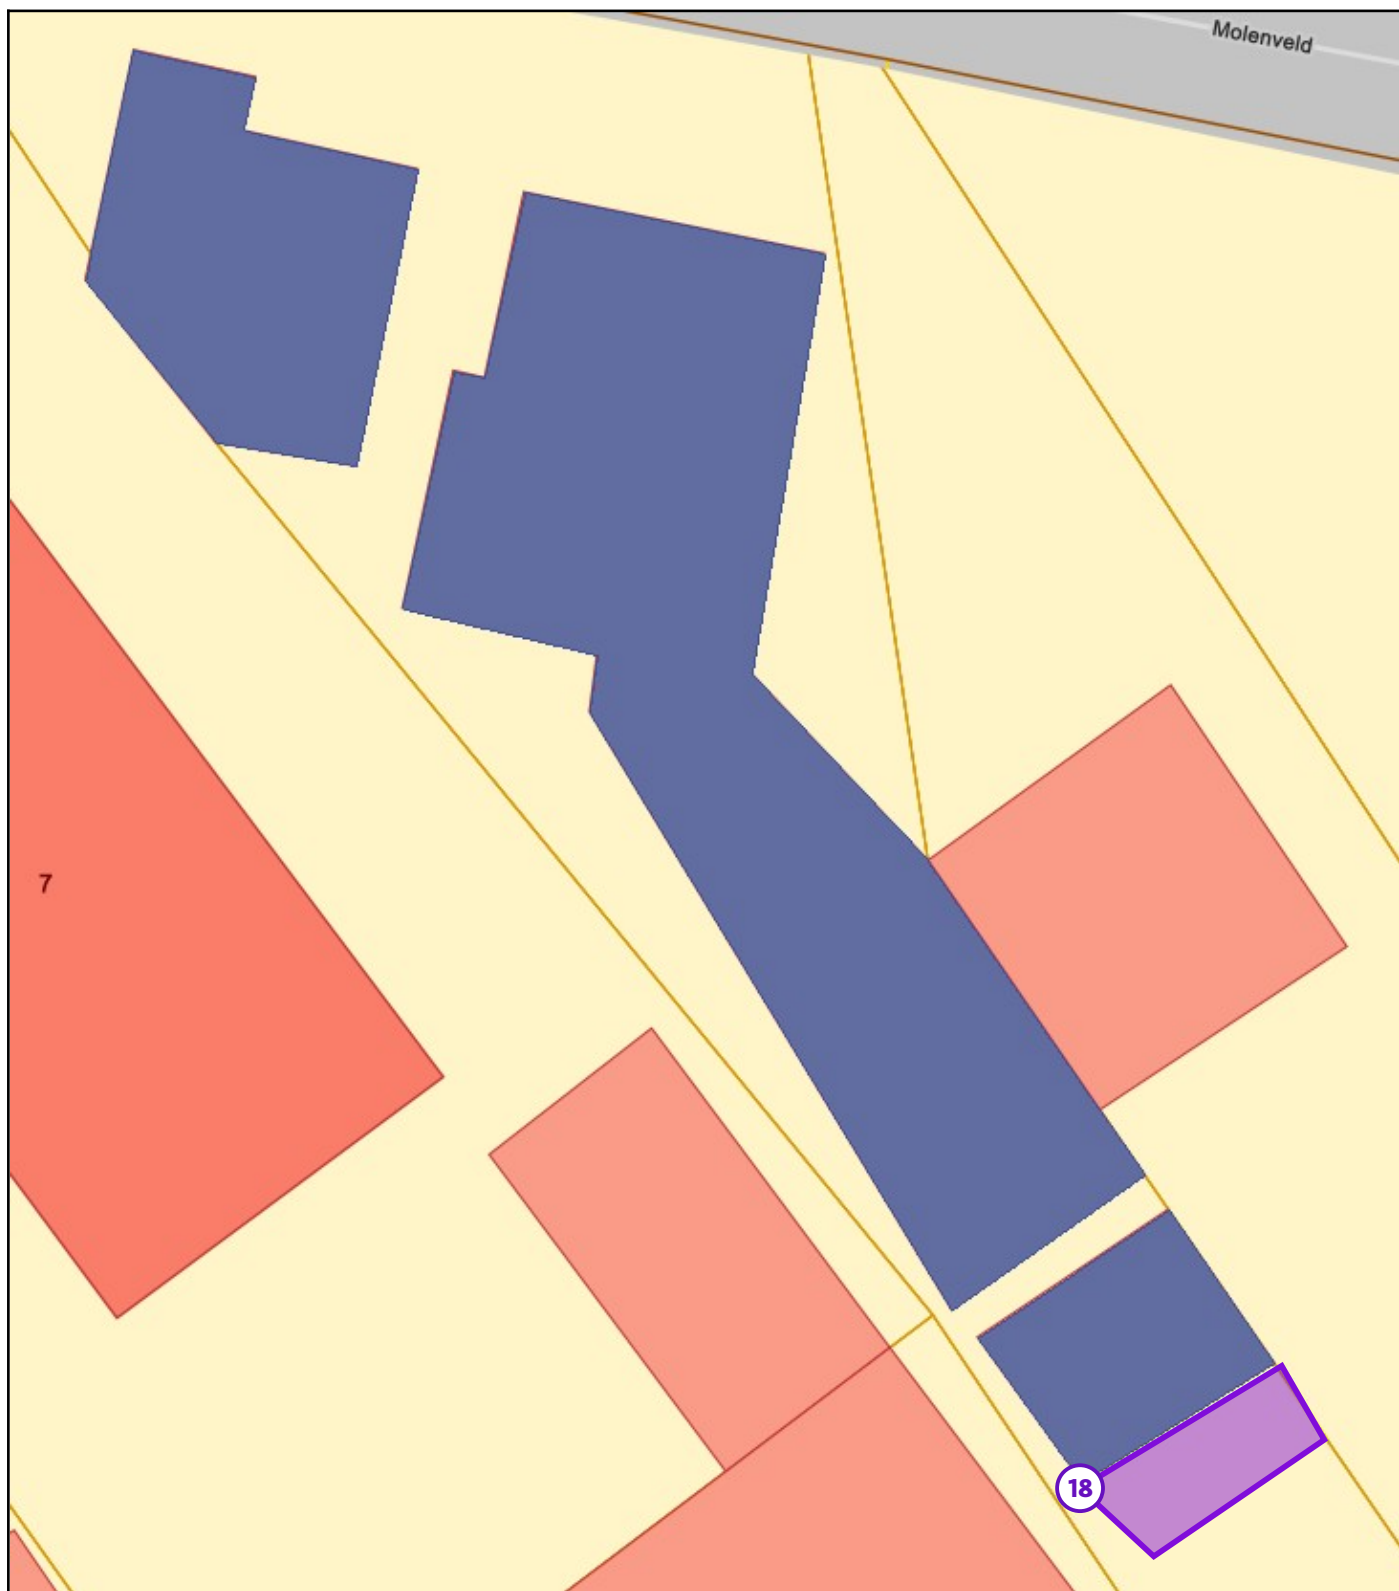
## Plan 4.1: Afdruiptzones/afvloeizones

18. Golfplaten zonder werkende goot	Afdruipzone/afvloeizone	-
-------------------------------------	-------------------------	---

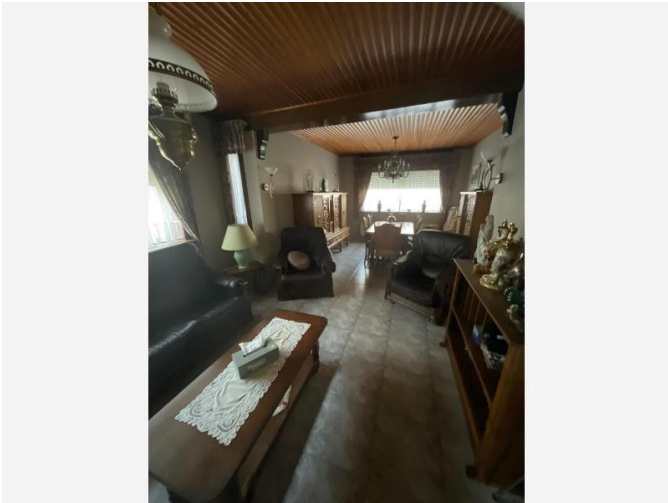
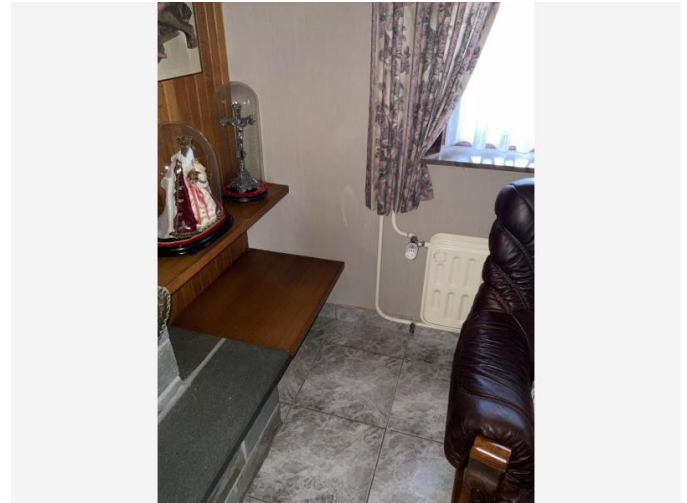
## Fiche 16: pleisterwerk wanden

Geen asbest

<b>Beschrijving</b>	pleisterwerk wanden
<b>Omgeving</b>	Binnen
<b>Primaire drager</b>	Binnenwand
<b>Bindmiddel van materiaal</b>	Gips - kalk
<b>Gebondenheid op basis van bindmiddel</b>	Niet-hechtgebonden
<b>Hoeveelheid (oppervlakte - dikte - aantal)</b>	• 115,00 m <sup>2</sup> - 1,00 cm - 1 stuk
<b>Totaal volume</b>	1,15 m <sup>3</sup>
<b>Identificatiemethode</b>	Een monstername door de asbestdeskundige met laboanalyse door een asbestlabo.
<b>Destructieve handeling voor identificatie</b>	Nee
<b>Opmerking</b>	Geschatte hoeveelheid

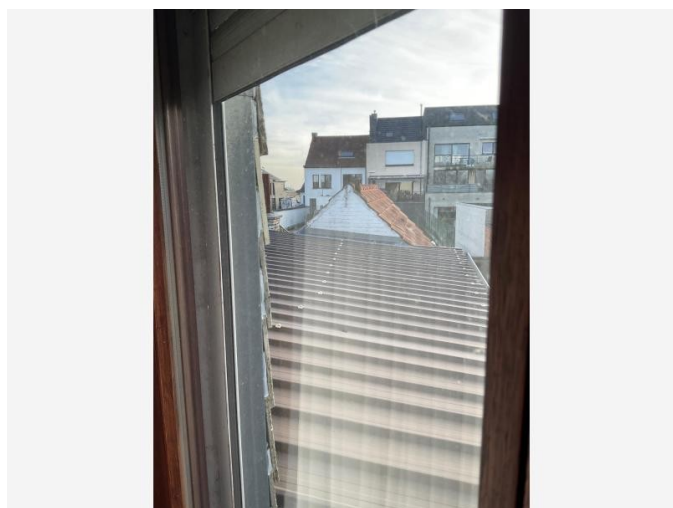
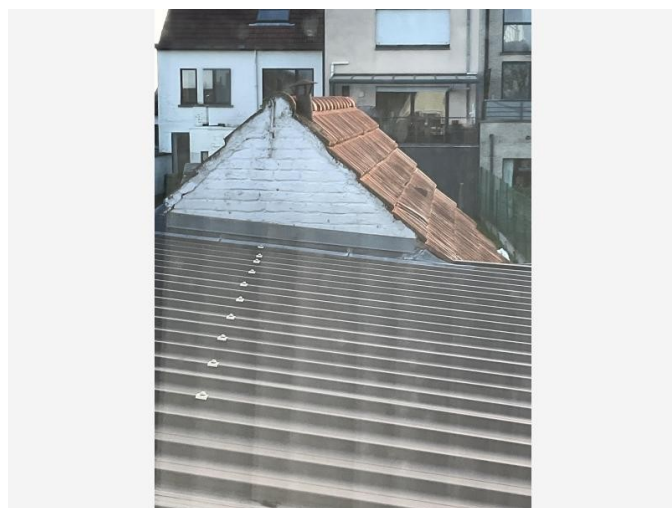
### Fiche 19: Dak type: pannen

Beschrijving	Notitie	Terug te vinden op plannen
Fiche 19: Dak type: pannen	Dit dak type is niet asbest verdacht.	Plan 1.2: Hoofdgebouw plan 1e
Fiche 20: Onderdak type: geen	Dit onderdak type is niet asbest verdacht. (Deze zijn steekproefsgewijs vastgesteld en kunnen, indien de vastelling dit niet toeliet, geen uitspraak doen over het volledige onderdak. )	Plan 1.2: Hoofdgebouw plan 1e
Fiche 21: mastiek type: siliconen	-	-
