Asbestinventarisatetest

Baron Frans du Fourstraat 2/1, 2300 Turnhout

Attestnummer : 20251217-000512.000

Uitgegeven op : 17.12.2025

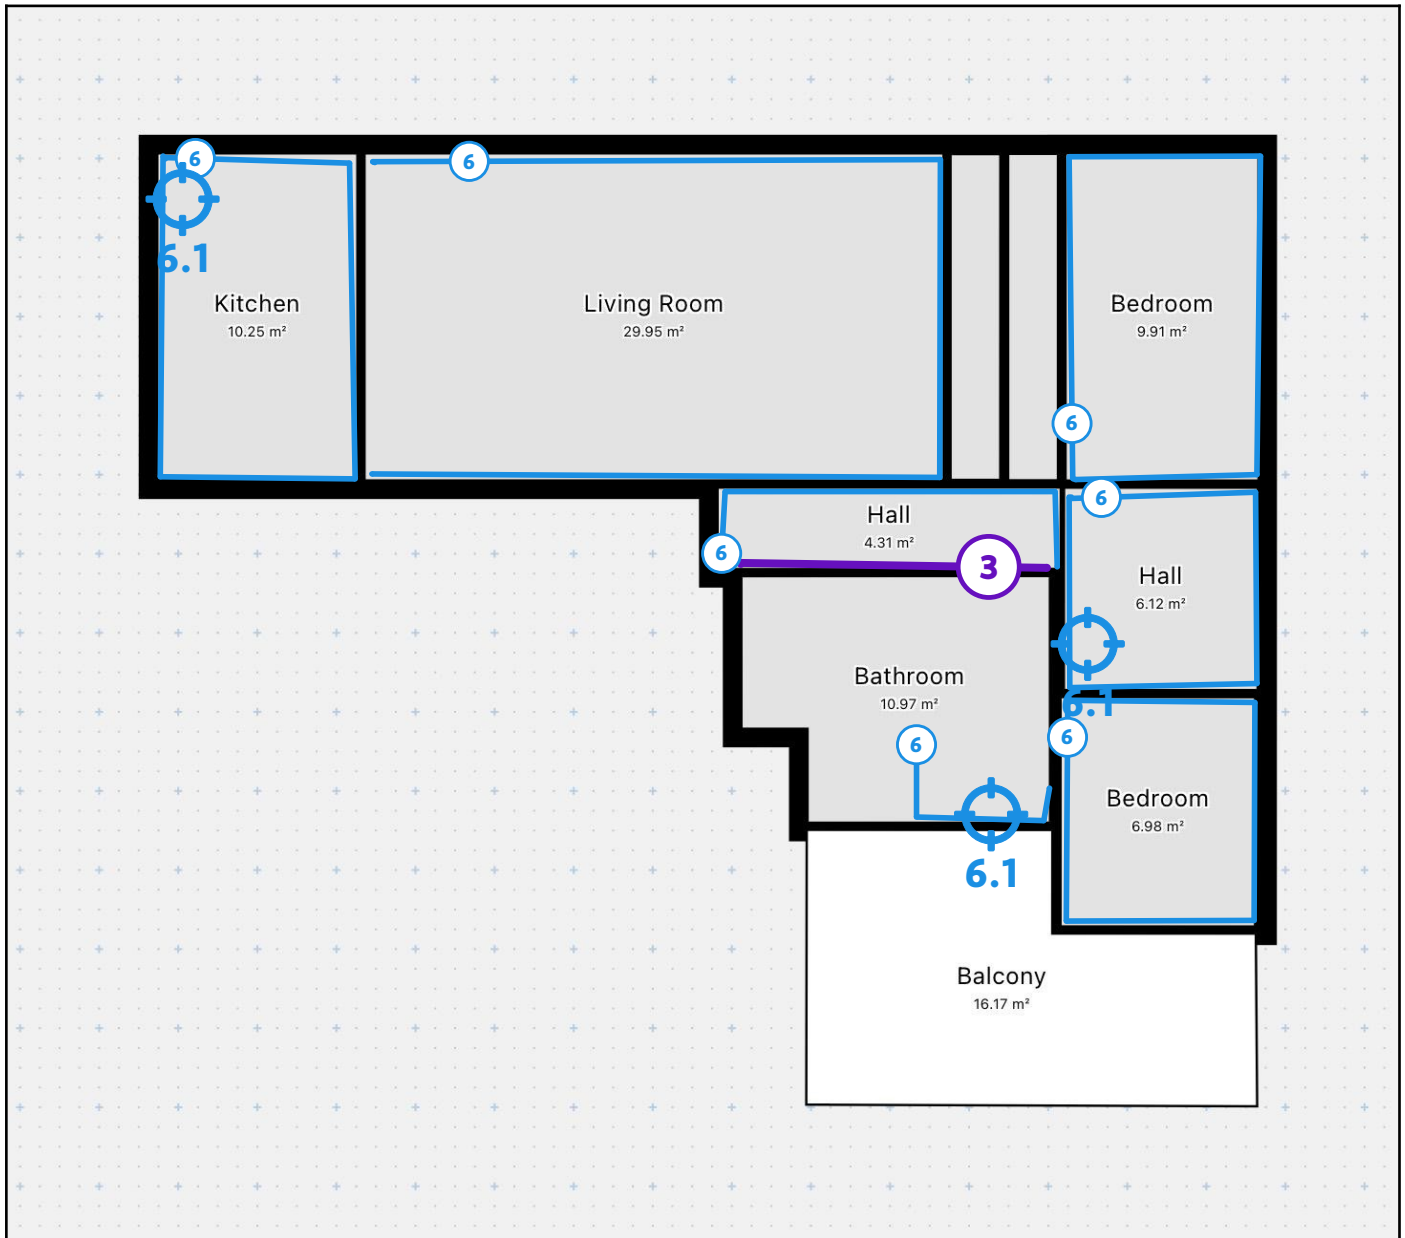
Plan 1.1: App: muren

Beschrijving	Type	Actie
3. Valse wanden	Advies	-
6. Pleisterwerk muren	Geen asbest	-
6.1 Code: 1	Mengmonster	-

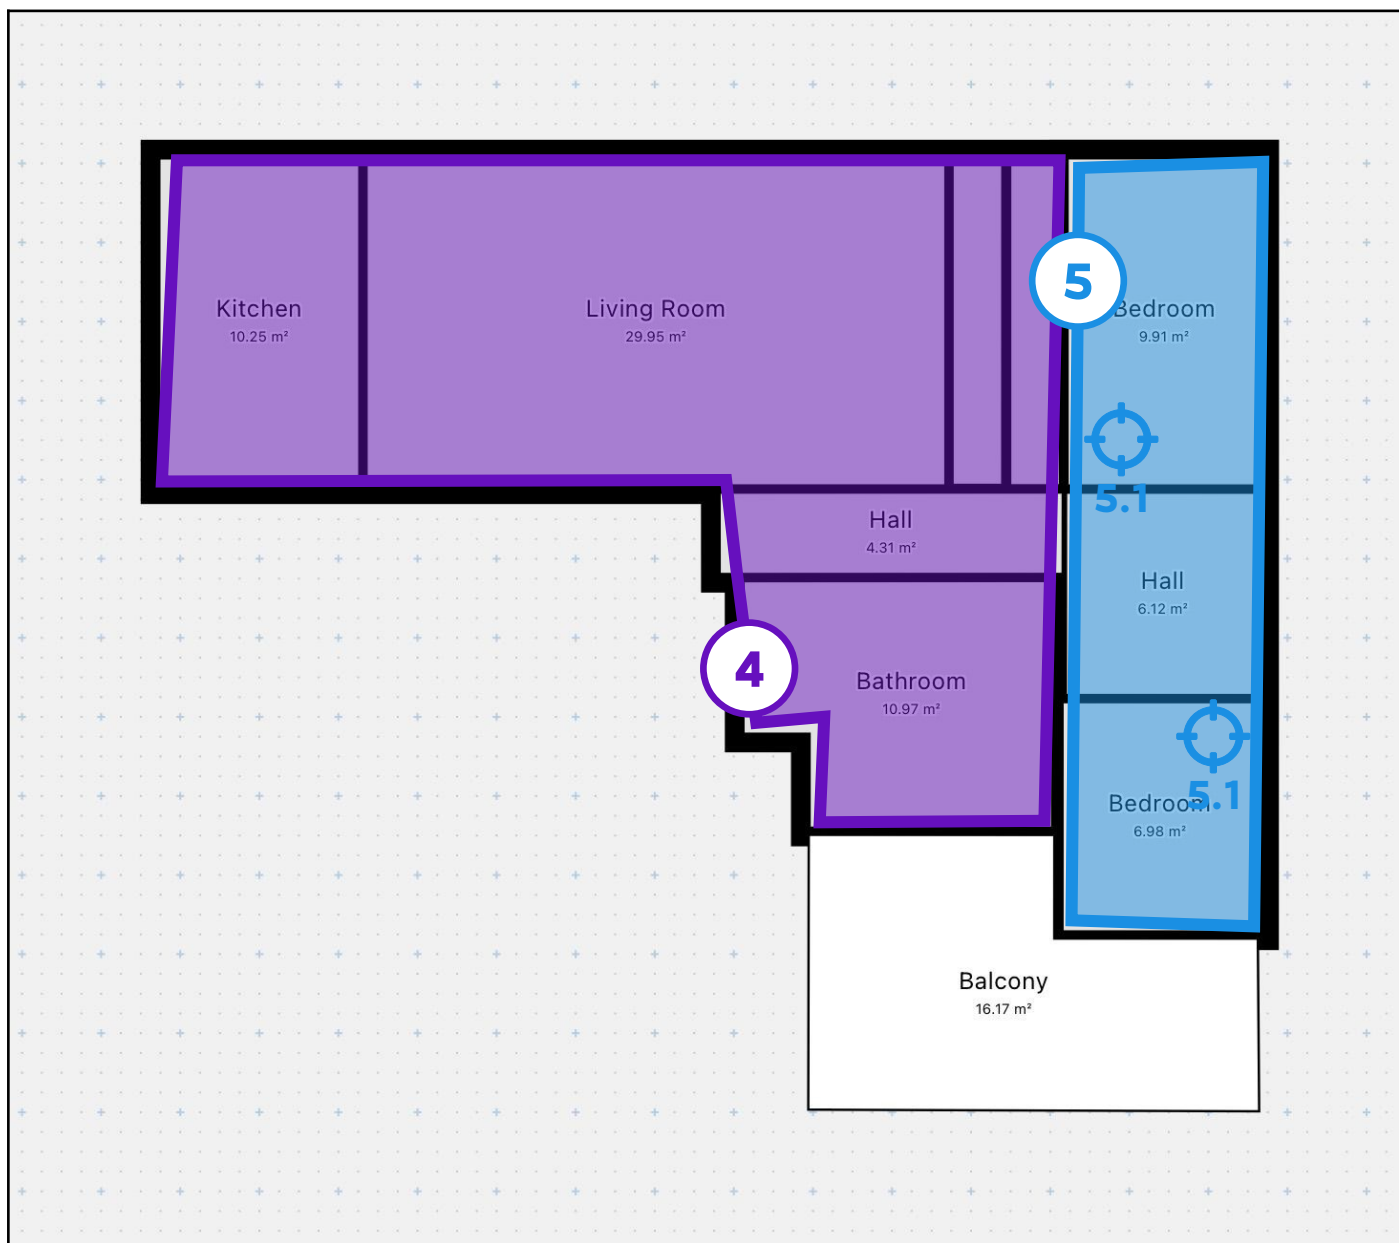
Plan 1.2: App: plafonds

Beschrijving	Type	Actie
4. Valse plafonds	Advies	-
5. Pleisterwerk plafonds	Geen asbest	-
5.1 Code: 2	Mengmonster	-

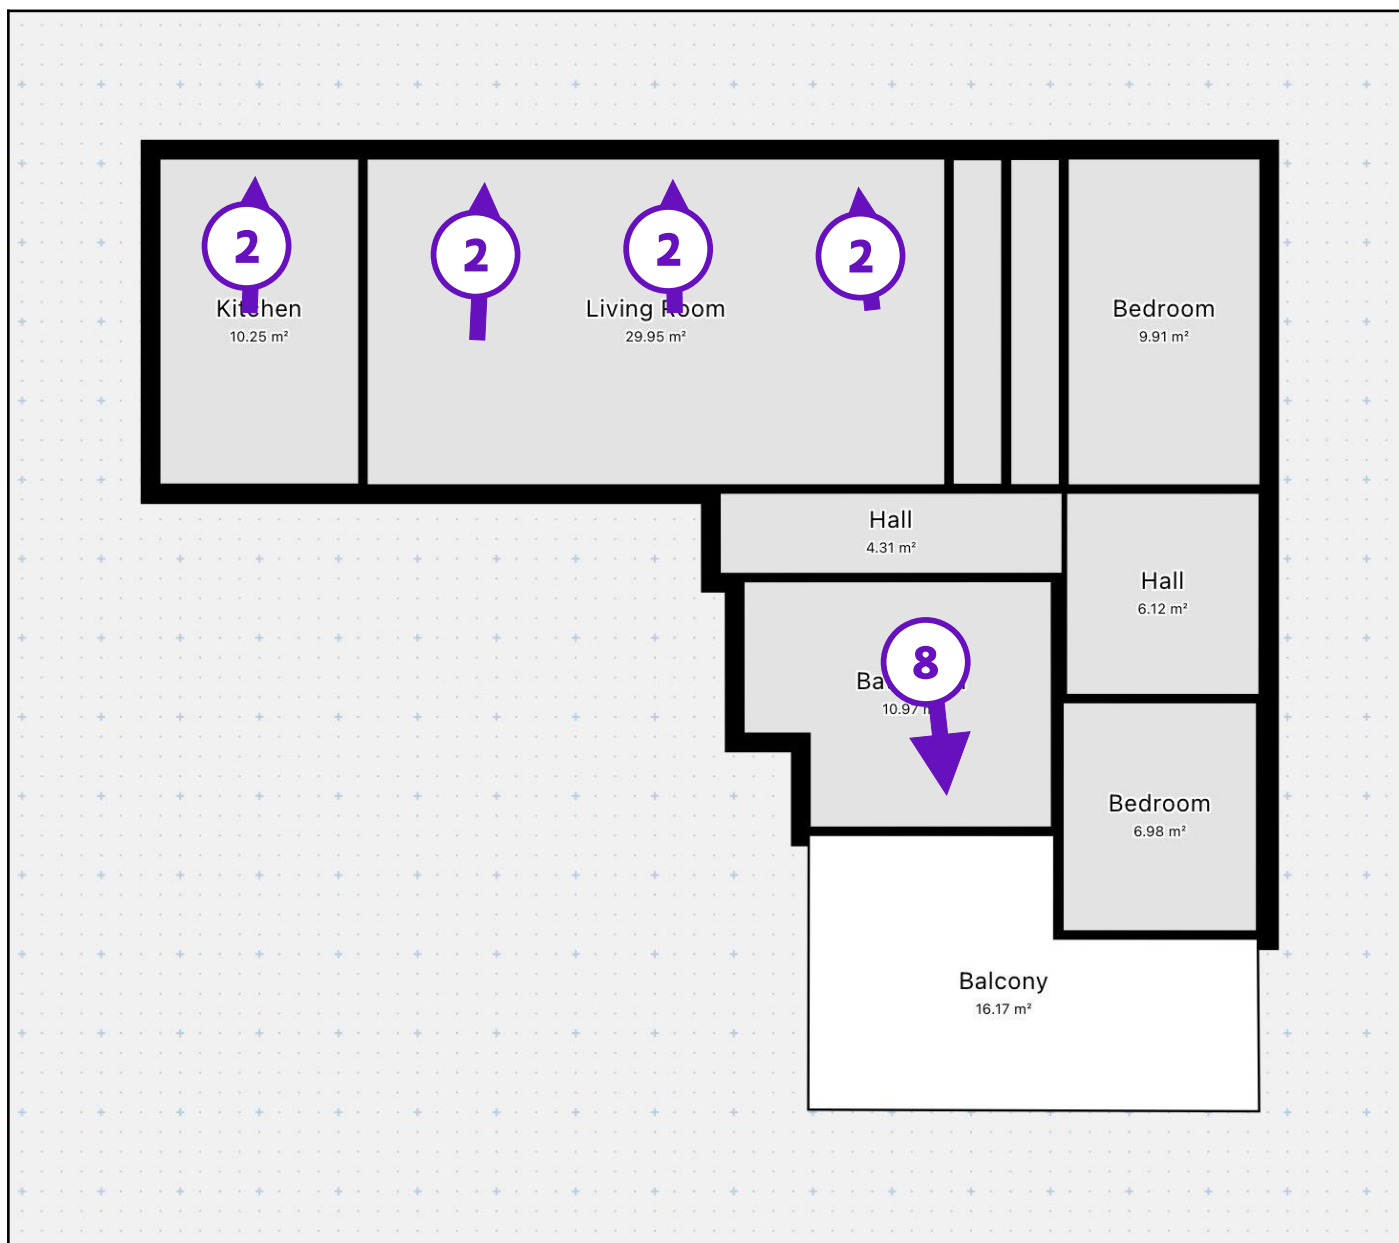
Plan 1.4: App: HVAC

Beschrijving	Type	Actie
2. Radiatoren	Advies	-
8. CV Ketel/boiler	Overige ruimte of materiaal	-

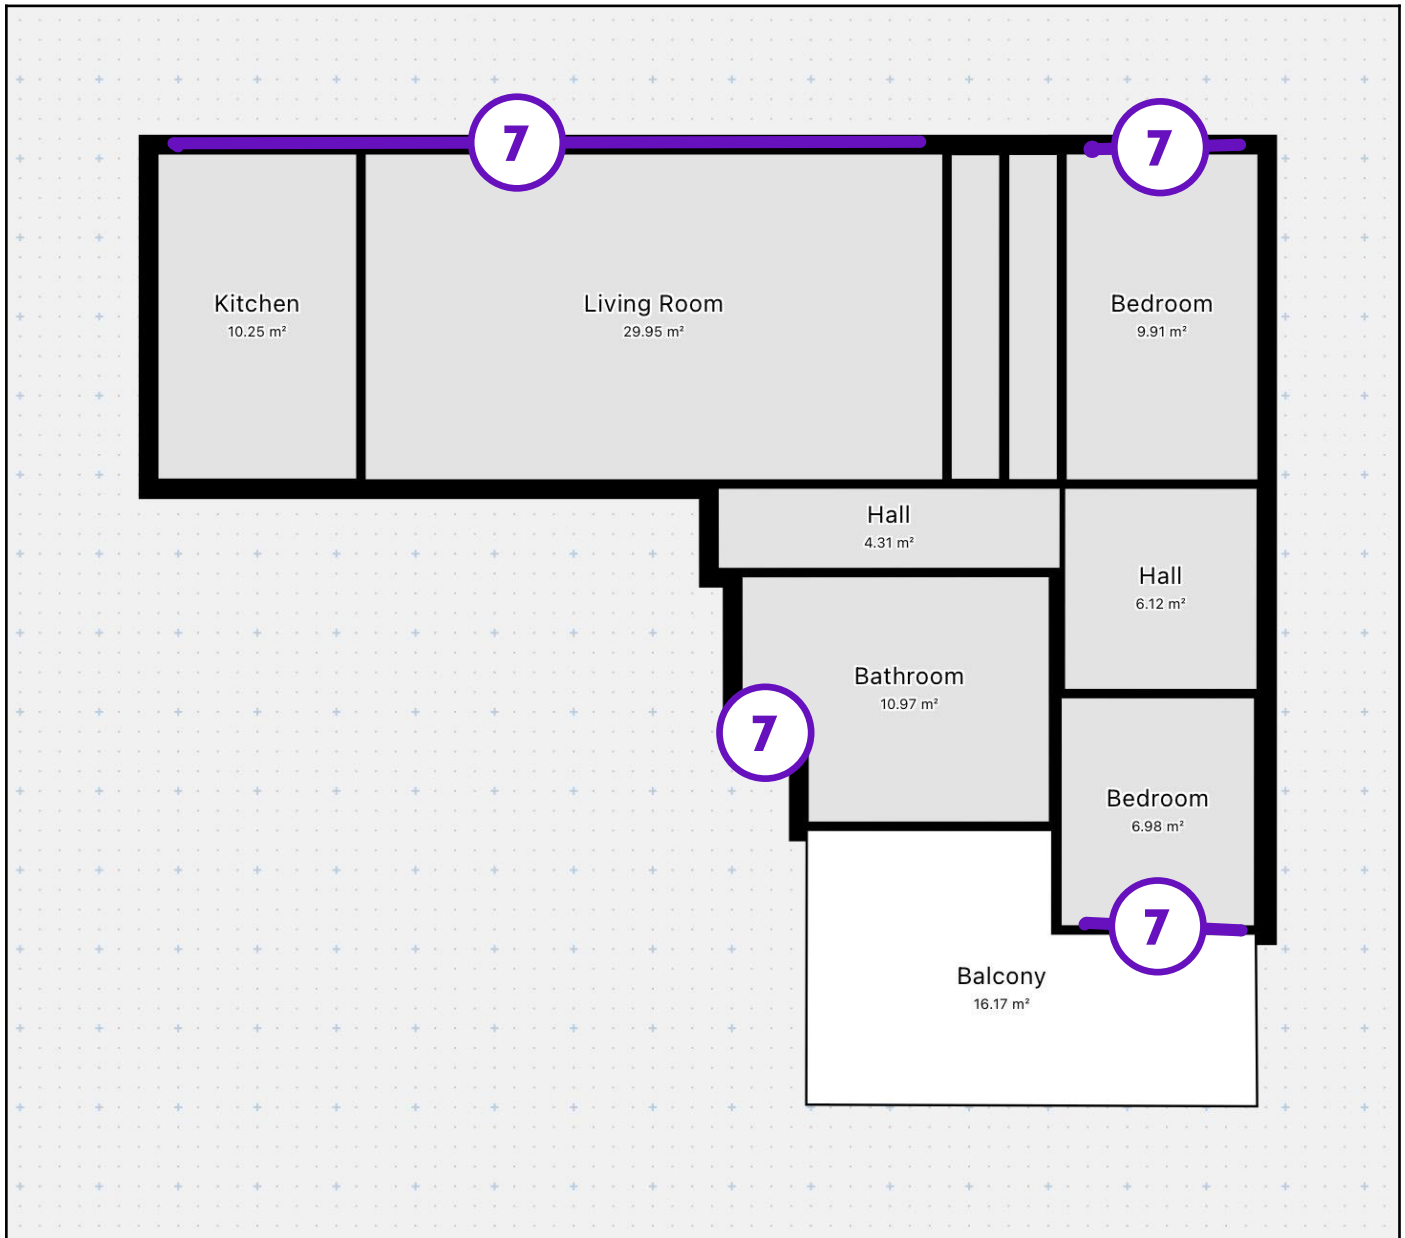
Plan 1.5: App: kit

Beschrijving	Type	Actie
7. Kit niet verdacht (visueel vastgesteld)	Overige ruimte of materiaal	-
