# Asbestinventarisatattest

Sint Pieter 28, 3621 Lanaken

Attestnummer : 20251231-000084.000

**Niet-asbestveilig**

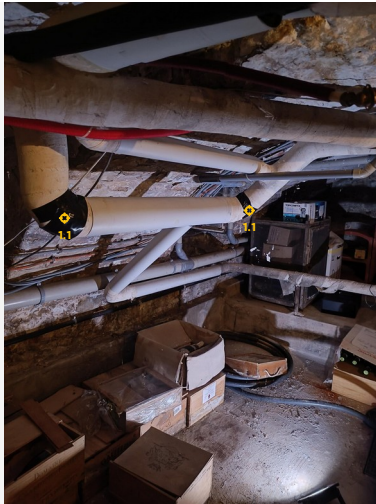
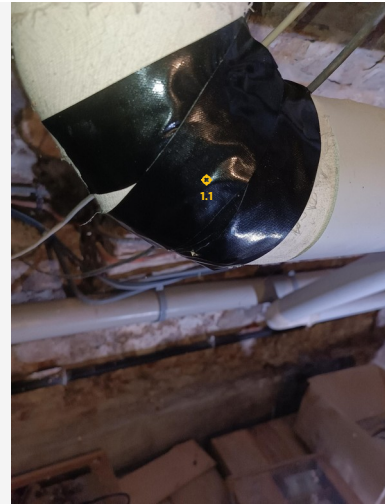
| Opmerking | <p>De vermelde oppervlaktes en volumes betreffen een beredeneerde raming.</p> <p>Er worden geen rechten verleend aan deze oppervlaktes/volumes.</p> <p>Er werden mengmonsters genomen volgens de richtlijnen van het inspectieprotocol.</p> <p>Er kunnen bijkomende stalen genomen worden om bepaalde zones uit te sluiten.</p> |

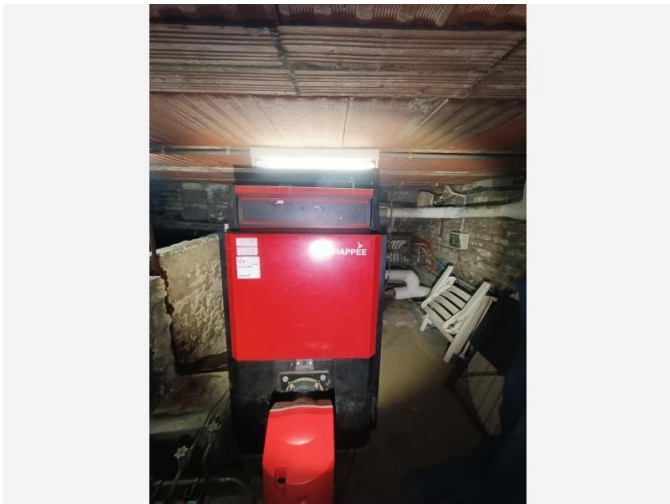
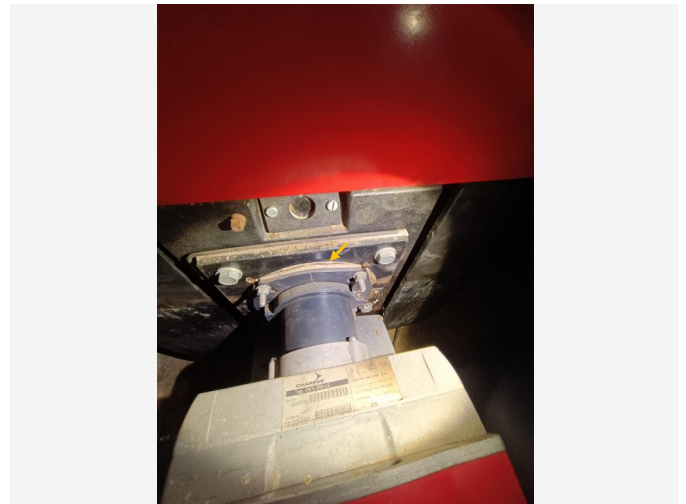
| Identificatiemethode | <p>De asbestdeskundige beoordeelt het materiaal als asbestverdacht en dus asbesthoudend, en dit zonder monstername.</p> <p>Motivatie: De monstername brengt andere schade aan dan schade die inherent is aan de monstername.</p> |
| Opmerking | <p>Staalname werd niet geweigerd, de juiste motivatie is niet beschikbaar in de databank.</p> <p>Het materiaal is visueel asbestverdacht beoordeeld maar te controleren door een opgeleid technieker of er al onderdelen werden vervangen tijdens het onderhoud.</p> |

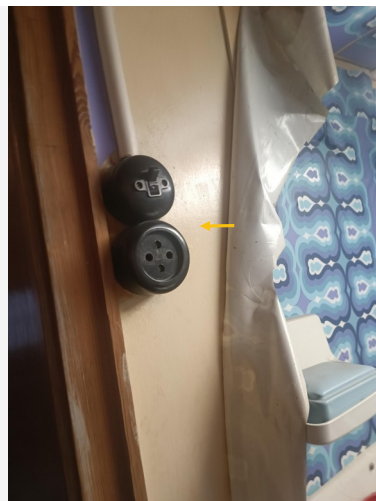
| Opmerking | <p>Het is moeilijk te bepalen of de bakeliettoepassingen in de woning ook effectief asbesthoudend zijn (het kan ook gaan om de asbestvrije variant).</p> <p>Er werd geen monster genomen owv beschadiging aan een elektrisch gerelateerde toepassing, extra controle bij verwijdering van het verdacht materiaal.</p> |

- Eenvoudige handelingen: mag via doe-het-zelf of door werknemer(s) met opleidingsattest eenvoudige handelingen  
Schakelaars, stopcontacten en andere gelijkaardige toepassingen kunnen eenvoudig losgeschroefd worden --> EH doe-het-zelf. Afgesloten of verzegelde kast --> EH opgeleid techniek personeel 8u basisopleiding asbest. Voor elektrische infrastructuur en uitrusting dient u vooraleer men deze toepassing gaat bevochtigen de elektriciteit af te sluiten (zoniet elektrocutie-/brandgevaar). standaard dragen van de nodige wegwerp beschermingsmiddelen FFP 3 masker , handschoenen en tyvec CAT III type 5-6 , afspoelbaar schoeisel Losschroeven en dubbel verpakken in plastic , sluit luchtdicht af en breng dit als hechtgebonden afval naar een plaatselijk containerpark. Voor hechtgebonden toepassingen: Bij verwijdering door doe-het-zelf moet men dit afval dubbel en luchtdicht verpakt aandienen bij het gemeentelijk recyclagepark. Men raadpleegt best op voorhand de voorwaarden van het recyclagepark.

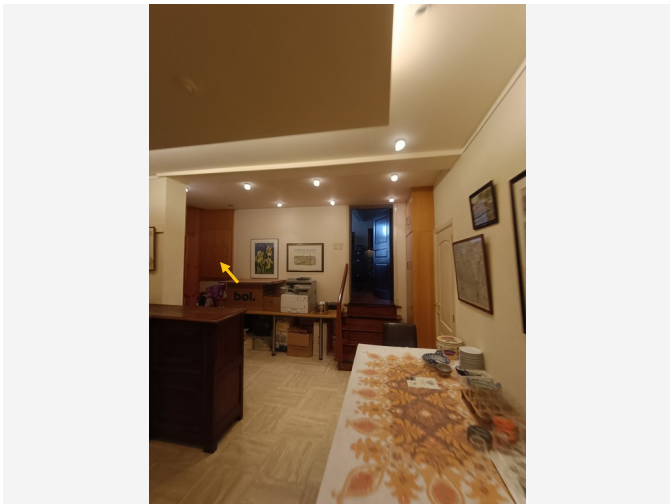
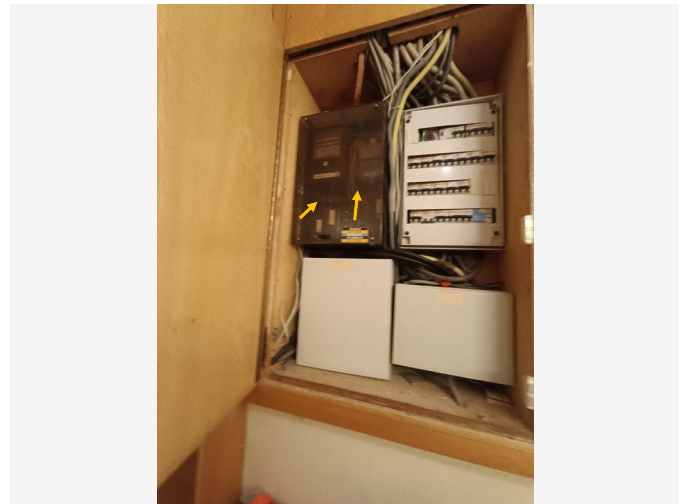
| Identificatiemethode | <p>De asbestdeskundige beoordeelt het materiaal als asbestverdacht en dus asbesthoudend, en dit zonder monstername.</p> <p>Motivatie: De monstername brengt andere schade aan dan schade die inherent is aan de monstername.</p> |

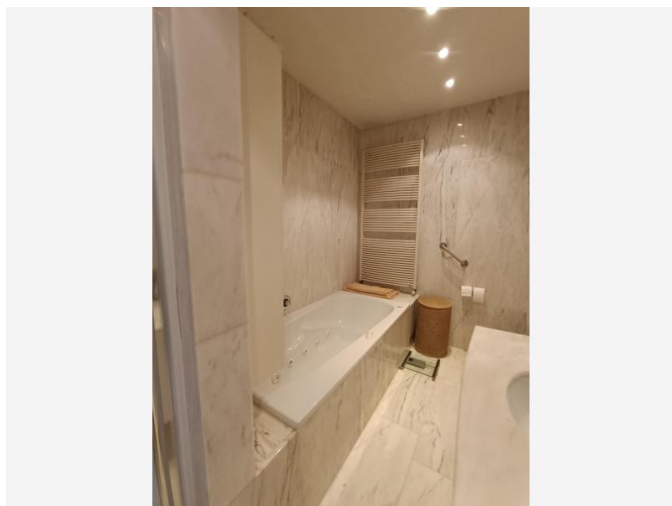
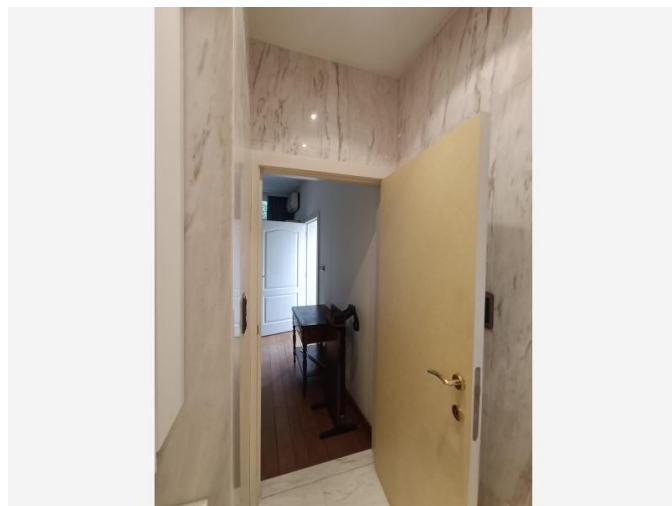
Verscheidene plafonds zijn afgewerkt met valse plafonds in plaatmateriaal.

Het is niet duidelijk of er pleisterwerk of ander verdacht asbestmateriaal aanwezig is achter / op deze valse plafonds, het is aangewezen om bijkomend onderzoek uit te voeren bij werken.

Het plafond bestaat uit houten panelen en gipskarton.

Zonder destructieve handeling is het niet mogelijk om na te gaan of er asbesthoudende materialen aanwezig zijn achter de plafond afwerking. Als bij sloop of renovatie blijkt dat er achter deze plafonds nog pleisterwerk of asbest verdachte toepassingen aanwezig zijn, moet dit bemonsterd worden.
