# Asbestinventarisatetest

Vogelzang 4/9, 2300 Turnhout

Attestnummer : **20250220-000516.000**

Uitgegeven op : **20.02.2025**

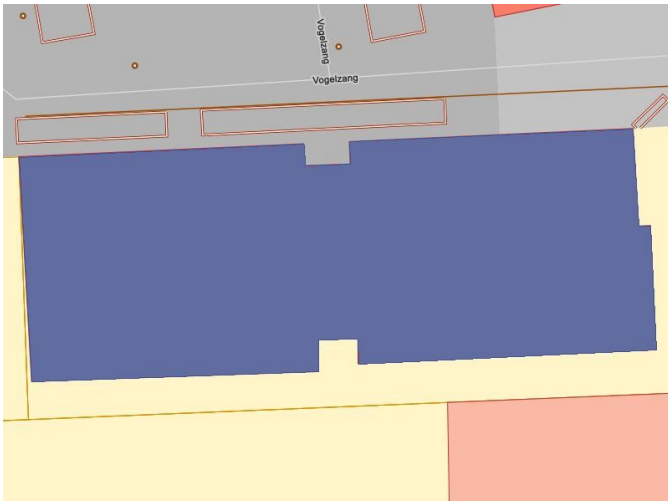
## Zone 1: Hoofdgebouw

- 0 Asbestmaterialen
- 0 Beperkingen
- 0 Uitsluitingen
- 0 Roerende goederen
- 0 Puin, steenslag, (water)bodem
- 1 Advies
- 3 Geen asbest
